# 贵广铁路甘棠江特大桥 19、20 号墩异常 沉降原因分析及整治措施

付开隆,蒋良文,冯涛,刘蜀江  
(中铁二院工程集团有限责任公司,成都 610031)

**摘 要:**2014 年 5 月 15 日~9 月 1 日期间,已建成的贵广铁路甘棠江特大桥 19 号墩基础产生了 50.6~52.2 mm 的异常下沉,20 号墩基础产生了 12.4~16.3 mm 的异常下沉。现场补充完成了机动钻探、原位测试及室内试验工作。分析认为在多年强降雨条件下,深覆盖型岩溶强烈发育区的岩溶水水位波动产生潜蚀引起的岩溶塌陷,是导致该桥 19、20 号墩(采用摩擦桩基础,桩长约 20 m)产生异常沉降的主要原因。对 19、20 号桥墩基底采取端承桩基础补强后,经过近 2 年的沉降观测,没有再发生异常沉降。文章认为在类似深覆盖型岩溶强烈发育区实施桥梁工程时,原则上应采用置于完整基岩内的端承桩基础。

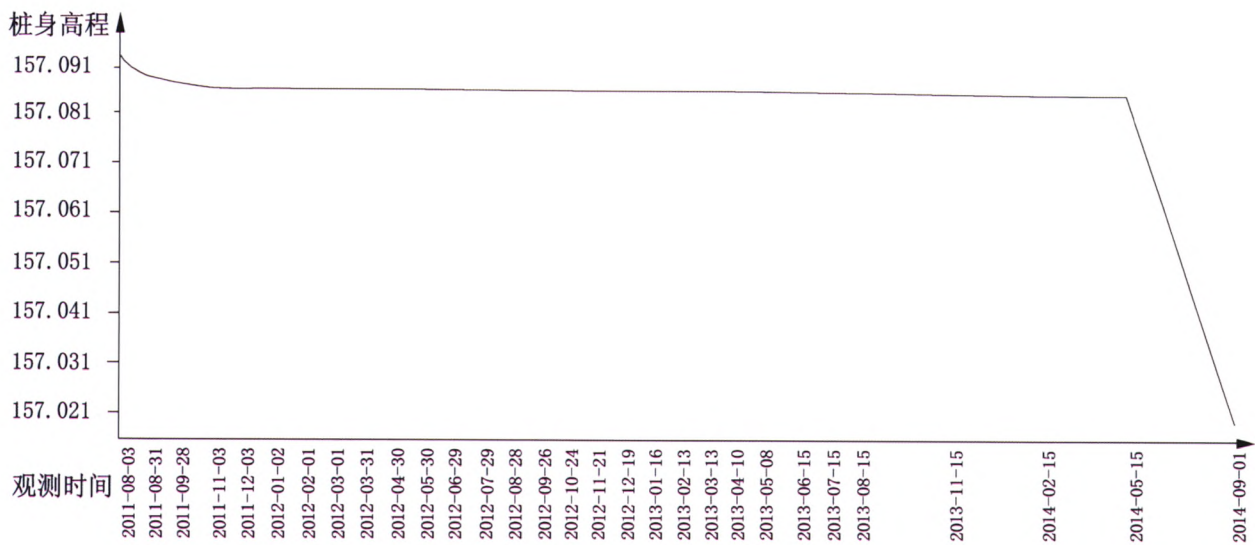
2014 年 9 月 1 日上午,采集轨道精调数据时发现 18~21 号墩区间无砟轨道的标高出现不同程度的下降,最大下降值较设计标高低 46 mm(位于 19 号墩处)。9 月 1 日下午,补充墩身沉降测量显示:19 号墩 19-1 观测点(左侧)与 2014 年 5 月 15 日测量数据相比较下沉 52.2 mm,19-2 观测点(右侧)下沉 50.6 mm;20 号墩 20-1 观测点(左侧)与 2014 年 5 月 15 日测量数据相比较下沉 12.4 mm,20-2 观测点(右侧)下沉 16.3 mm。从 19、20 号墩沉降观测值曲线图来看(图 1),自墩身施工结束至梁体架设完成的这段时间内,19 号墩墩身在梁体及桥面系荷载作用下产生了 6.13 mm 的沉降量,20 号墩墩身在梁体及桥面系荷载作用下产生了 6.23 mm 的沉降量;之后至 2014 年 5 月 15 日,在无砟轨道板施工、轨道铺设等过程中墩身均未产生明显沉降。据此分析,19、

20 号墩的异常沉降发生于 2014 年 5 月 15 日至 9 月 1 日之间,属于较短时间内的快速下沉。

图 1 19 号墩沉降观测曲线图

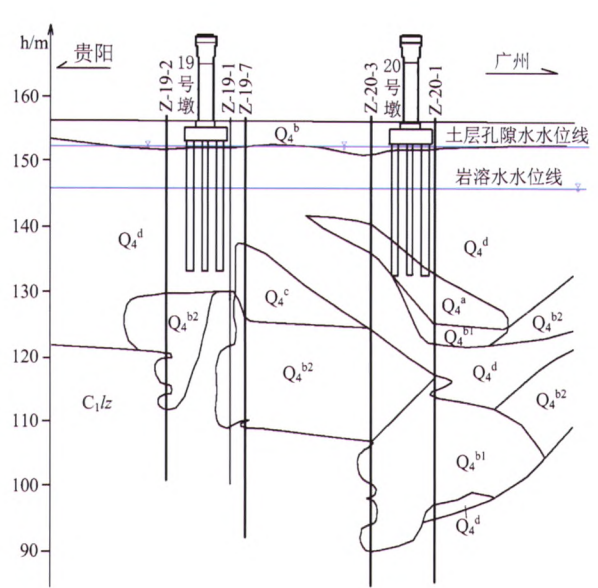
19 号墩覆盖层厚 26.4~46.4 m。表层为粉质黏土,下以粗圆砾土为主,桩身和桩底局部夹透镜状的(含)圆砾粉质黏土(含圆砾 25%~40%)(图 2)。下伏基岩为强岩溶化灰岩,基岩面起伏很大,高差达 20 m(最高高程为 130.17 m,最低为 110.03 m)。岩溶强烈发育,共实施的 7 个钻孔中有 6 个钻孔揭示溶洞,溶洞最大竖向高度达 23 m,充填松散的砂、圆砾、卵石及软塑一流塑状黏土。编号为 Z-19-6(里程 D3K421+74.20 右 6.36 m)的钻孔在粗圆砾土中揭示一处高 2.1 m 的空洞(高程 135.53~133.43 m)。地下水位埋深 4.3~4.8 m。

20 号墩覆盖层厚 49.8~61.6 m。表层为粉质黏土,表层下以粗圆砾土为主,桩身和桩底所处地层岩性为夹透镜状的软粉质黏土。桩底以下局部夹透镜状的微含圆砾粉质黏土(含 5%~25%的圆砾),在覆盖层土体底部分布厚 10~18 m 的含圆砾粉质黏土(含 25%~35%的圆砾)(图 2)。下伏基岩为强岩溶化灰岩,基岩面起伏较大,相对高差达 12 m(最高高程为 106.77 m,最低为 94.82 m)。溶洞最大竖直高度 6 m,充填松散的砂、圆砾及软塑一流塑状黏土。地下水位埋深 1.2~4.7 m。

图 2 19、20 号墩地质纵断面图

根据监测结果(见图 2),桥址地下水(孔隙水和岩溶水)之间形成较大的水头差。覆盖层土体孔隙水位普遍为地表下 1~5 m,而 19 号墩旁完成的基岩水位观测结果表明,岩溶水水头为地表下 8~10 m。说明受下部透镜状透水性较差的((微)含圆砾)粉质黏

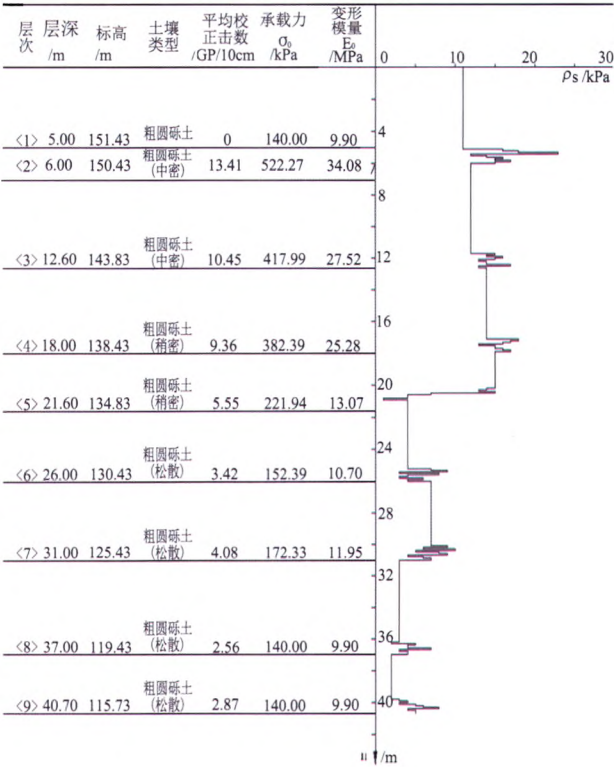
基底覆盖层土体上部承载力能达到 400 kPa 以上,向下承载力逐步降低,最低承载力仅 150 kPa。说明上部土体较为密实,下部土体密实度渐渐变差,与基岩接触带覆盖层土体密实度最低,呈现“上紧下松、上硬下软”的土体土力学特征反律的地质现象。

图 3 19 号墩 6 号孔动力触探成果图

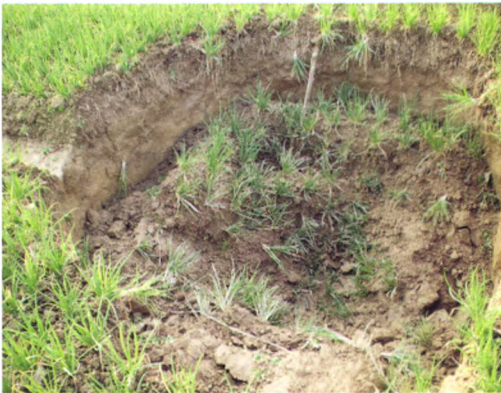
根据灵川气象站的记录,桥址区近年降雨量波动幅度较大,如 2014 年 4—8 月总降雨量达 1 533 mm,超出本地区 4—8 月多年平均降雨量 50%。受下部透水性较差的((微)含圆砾)黏性土阻隔,可溶岩内岩溶水水头普遍低于覆盖层土体内孔隙潜水水头(水头差达 7~9 m)。强岩溶化灰岩中的岩溶水水位大幅度波动产生潜蚀作用,导致覆盖层土体结构的细颗粒物质漏失,从而使桩周土侧壁摩擦力和下卧层力学强度降低;同时,细颗粒物质的流失容易形成土洞,土洞的变形和最终塌陷也是 19、20 号桥墩基础沉降的原因。在 19 号墩身施工期间,曾于 18 号墩右侧约 50 m 处葱地内发生过塌陷(照片 1);2014 年 10 月,21 号墩右侧 80 m 处产生的自然岩溶塌陷坑(照片 2);

照片 1 18 号墩右侧约 50 m 塌陷坑

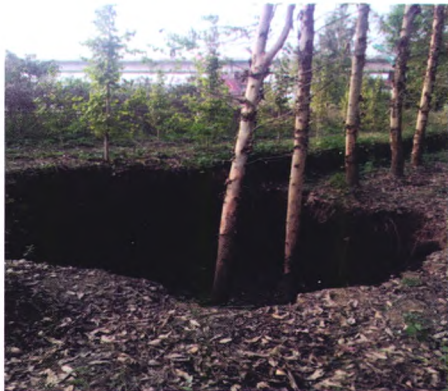
照片 2 21 号墩右侧约 80 m 处塌陷坑

加之整治钻孔过程中于 19 号墩旁孔深 20.9~23.0 m 处发现土洞,均表明桥址近年潜蚀作用加强,土洞快速发育,桥区演变为岩溶塌陷易发生区。

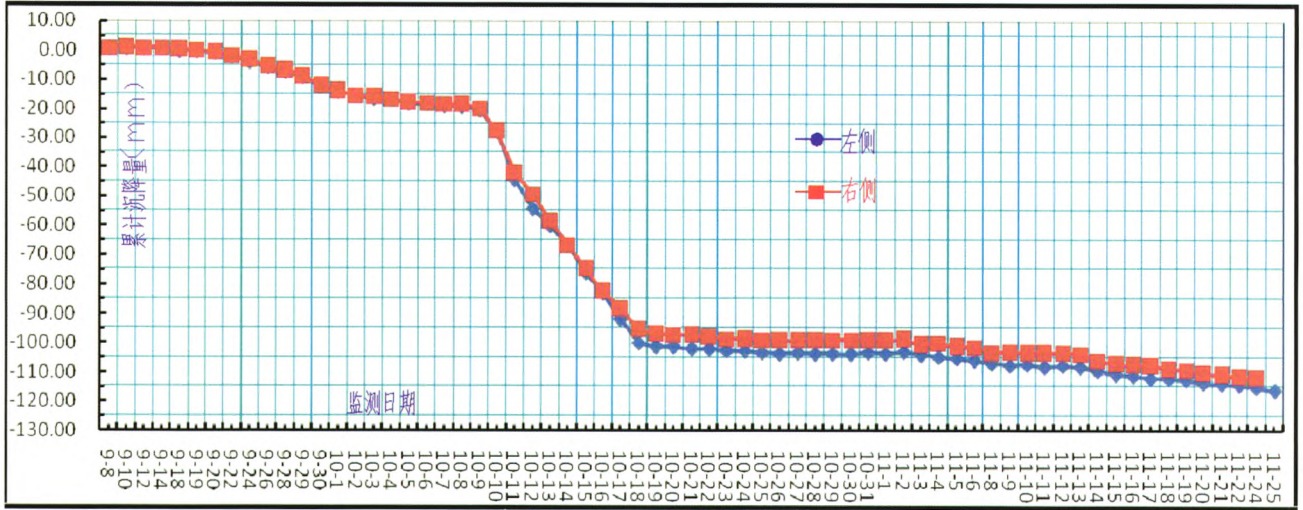
图 4 19 号墩沉降—时间变化关系曲线图

在分清沉降原因的基础上,现场决定采用增设桩桩补强措施来加固 19、20 号桥墩。为减小桩基础成孔时对原告土体结构的扰动,先对桥墩基础周围覆盖层土体进行注浆加固处理。在注浆过程中先后采用了 3 种注浆加固工艺:一是普通花管灌注普通硅酸盐水泥浆加固,但完成 4 个孔的注浆(累计注浆量 64.1

m<sup>3</sup>)后,却因浆液从地表溢出而注浆压力达不到设计要求而终止;二是采用袖伐管灌注普通水泥浆工艺,因注浆量较大且注浆压力长时间达不到设计要求而现场决定灌注水泥—水玻璃双液浆,但因浆液凝固较快,多次发生堵管事故,完成 4 个孔的注浆后不得不另行研究其它注浆方法;最后决定采用钻杆后退式灌注硫铝酸盐水泥的注浆工艺完成桥墩加固工作,采用该工艺共完成注浆孔 26 孔,共灌注硫铝酸盐水泥浆 3 370 m<sup>3</sup>(平均每孔注浆量 129.6 m<sup>3</sup>)。19、20 号墩注浆施工时间为 9 月 21 日至 10 月 19 日。因注浆过程中桥墩下沉量持续加大,可能影响到运营安全,注浆工作于 10 月 19 日停止。注浆施工及桩基施工过程中的桥墩沉降情况见图 4、图 5。

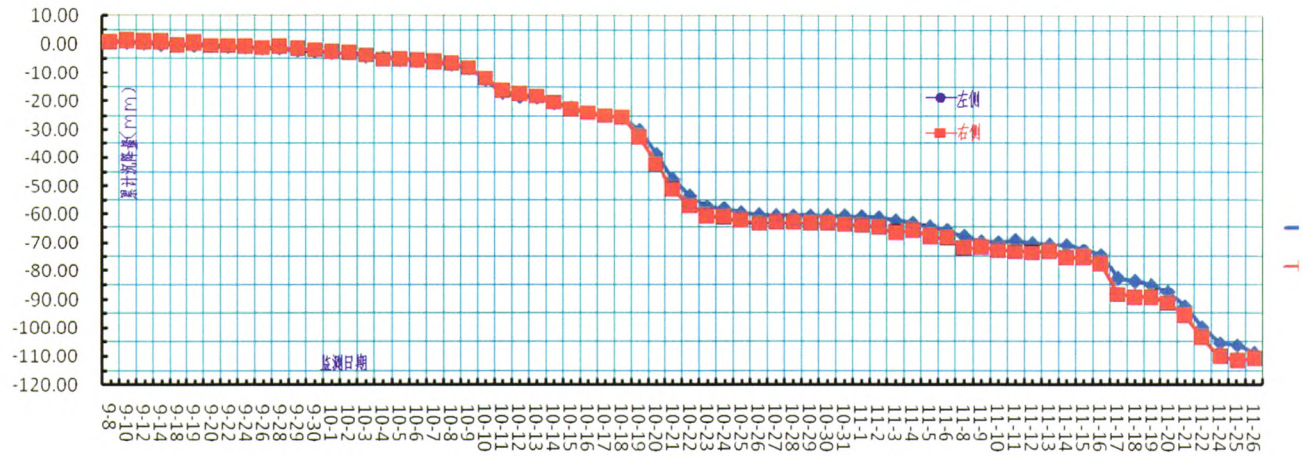
图 5 20 号墩沉降—时间变化关系曲线图

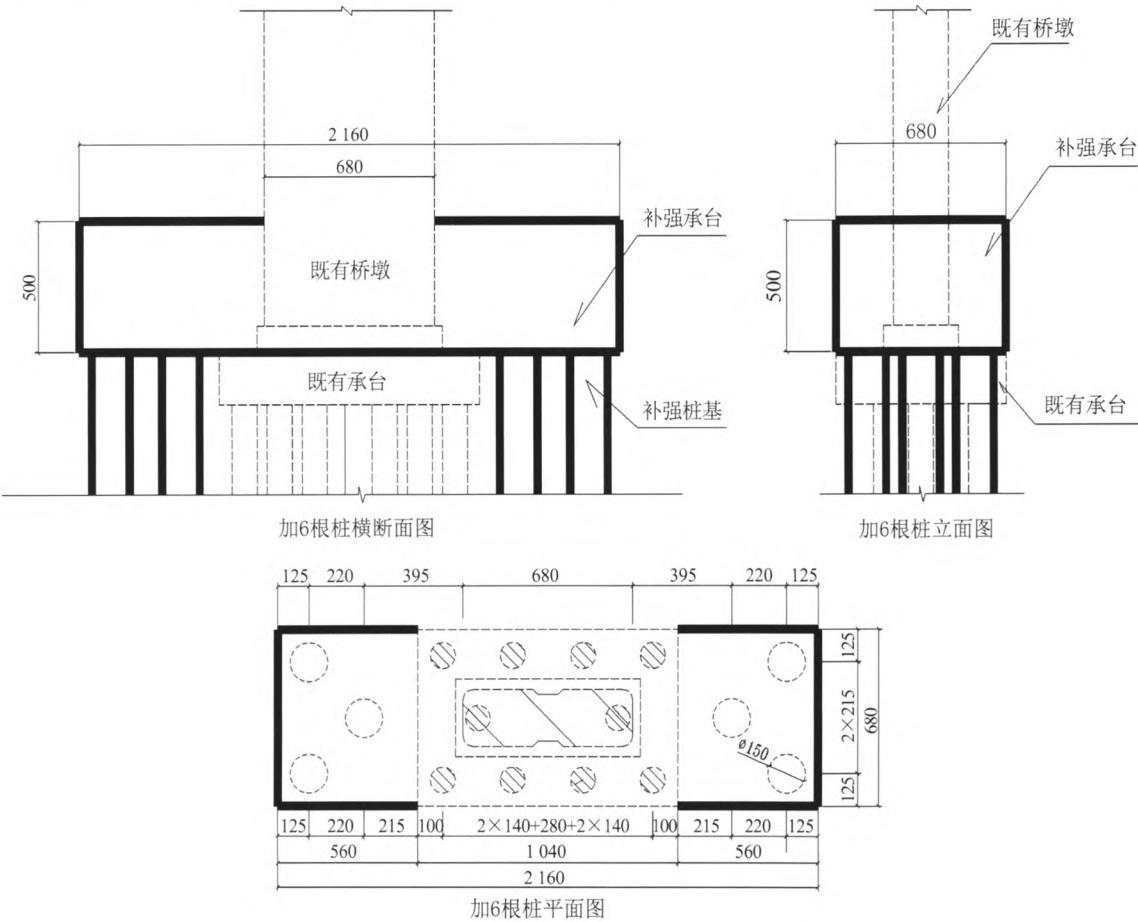
图 6 补强桩基布置平面、横断面图

置于完整基岩内。桩基布置平面、横断面见图 6。为了减少施工过程中对桥墩的再次扰动,现场采用了钢套筒超前钻进且不拔出套筒的工艺。从实施情况来看,施工中还是产生了少量沉降,其中 19 号墩沉降量为 10 mm,20 号墩沉降量为 50 mm。分析 19 号墩沉降量相对较小的原因是注浆加固阶段的注浆量较大,土体胶结较完整的缘故。基桩钻进过程中,上部较密

实的覆盖层土体内,基桩钻进速度较慢,既有桥墩沉降量较小;随着钻进深度逐渐增加,钻进速度逐渐加快,桥墩沉降量也逐渐增大;基桩钻进到达土石界面附近和穿过溶洞或倒悬状岩体时,桥墩沉降量明显增大。上述沉降现象进一步印证了桥址附近覆盖层土体具有“上紧下松、上硬下软”的土体力学特征反律的地质现象。

补强加固采用横向加桩方案,即在 19、20 墩左右侧各增设 3 根直径 1.5 m 的混凝土灌注桩进行加固,桩底

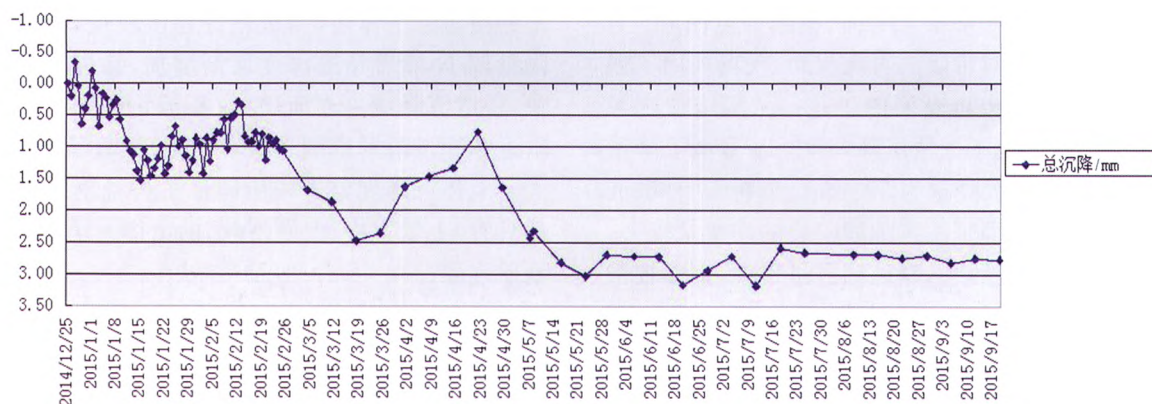
量为 0.81~0.93 mm,20 号墩累计新增沉降量为 0.15~0.32 mm,均小于规范允许值。至 2015 年 9 月,从 19 号墩沉降观测结果图来看,在墩身受力自摩擦桩向端承桩转换的过程中,墩身整体产生了约 3 mm 的总沉降量,沉降稳定时间达到 5 个月左右。此后,墩身未再产生沉降,整体处于稳定状态(图 7)。

图7 补强工程完成后19号墩沉降观测成果图

补强施工于 2014 年 12 月 24 日全部完成,根据补强设计要求,若 19、20 号墩进一步发生沉降,则其梁体、墩身及承台整体受力均可全部转换至新增柱桩。新增柱桩桩底置于完整基岩内,受压后下沉变形量有限,因而桥墩整体下沉量满足《高速铁路设计规范》的要求,补强工程的实施确保了贵广铁路按期开通且安全运营。在补强桩基施工结束至承台修建完成的过程中(2014 年 11 月 26 日至 12 月 25 日),由于机具干扰,加之新建承台遮挡了原设置的沉降观测点,故墩身沉降观测工作未能持续进行。承台施工结束后,墩身重新设置了观测点,恢复沉降观测。至 2015 年 3 月,19 号墩补强施工结束后累计新增沉降
