北京某景区崩塌灾害隐患点治理方案设计思路

摘要:山岳型风景名胜区地质灾害治理的难点在于将地质灾害隐患治理与当地自然风景相统一,既保留住景区的背景特色,又能彻底消除地质灾害的安全隐患。本文对北京怀柔某景区崩塌隐患点地质灾害特征进行了介绍,对隐患点危岩体(带)的稳定性进行了计算及评价,分析了地质灾害成因及发展趋势,最后对景区地质灾害治理的方法和思路进行了比选分析,选择了加固及避让的治理措施,摸索出经济、合理以及与景区风景相协调的治理方案,最大程度地保护了风景区的自然景观与自然资源,可以为相关地质灾害治理提供参考借鉴。

Design of the treatment plan for rockfall hazards in a scenic spot in Beijing

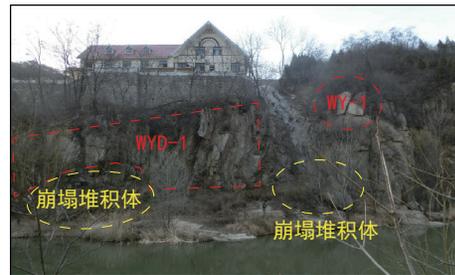
本灾害点处于百泉山风景区门口西侧的河边西
岸,灾害点所在坡体走向近南北,坡向近正东,长度
约70 m,坡面陡立,陡壁高度约21 m,平均坡度75°~
85°,坡面下部略显平缓,平缓处植被发育。山坡陡壁
基岩裸露,岩体节理裂隙极为发育。陡壁东端坡顶
处存在危岩体,编号为WY-1,景区餐厅下方的陡壁
处存在1个危岩带,编号为WYD-1,并且在该山坡坡
脚堆积了大量崩塌堆积物。详见图1~3。其类型为
小型崩塌地质灾害。

图1 地质灾害隐患点(河西侧)远观

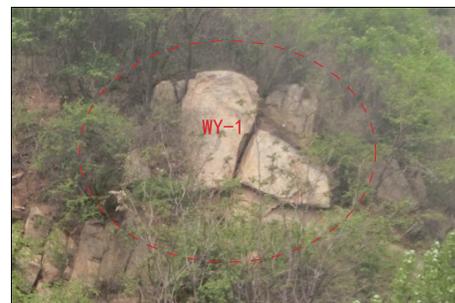
危岩分布高程245~248.5 m,高度2.5 m,水平
宽度3 m,沿坡面长度3 m,体积22.5 m³。山坡顶部
坡面产状131°∠27°,腰部坡面产状131°∠75°,崩塌
方向131°,其物质成分为燕山晚期片麻状二长花岗
岩。该危岩体发育2组节理:其一为外倾节理,张
开,节理面粗糙、略呈坡状起伏,产状170°∠25°,长
度2~3 m,开口缝宽2~5 mm。根据附近节理发育
程度,认为此节理自危岩体下端沿坡面向上已全部
贯通。在危岩体下端此节理已发育成“楔形缝”,缝

图2 危岩体(WY-1)近观

开口宽 20~200 mm,经风化淋漓,充填物多已坠落。在危岩体侧面可见到此组节理,缝隙中已充满粉土、岩屑。此组节理的存在起到将坡面上的危岩体自上而下滑动的作用。其二为侧向节理,张开平直,裂隙长约 2~3 m,密度 1~2 条/m,风化淋漓后缝宽 200~250 mm,充填少量粉土、岩屑,产状 260°∠60°。此组节理的存在起到将坡面上的危岩体自左右两侧切断的作用。

该危岩体目前处于稳定状态,在暴雨或地震等诱发作用下,坡面上的危岩体可能向下滑动滚落,极易发生滑移式崩塌地质灾害^[2]。剖面图详见图 4。

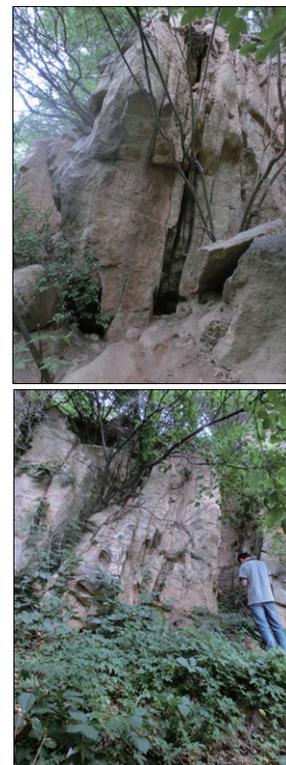
图3 危岩带(WYD-1)及大型裂缝、塌陷岩腔近观图

危岩带位于景区餐厅东侧的陡壁处,整个边坡上部为浆砌石重力挡墙,中部为近直立的裸露基岩

岩壁,分布高程 231~245 m,相对高差 14 m,下部坡脚附近坡度较缓,堆积较厚坡积物,再下方为河边小路及河道。在直立的裸露基岩岩壁处,节理裂隙极为发育,坡面岩体较为破碎,形成危岩带,尤其侧向节理最为发育,向坡体内部延伸较大,坡面上常形成凹陷沟槽及大小不同的裂缝,对坡体上方附近的以坡体基岩作为基础的餐厅具有一定隐患(参见图 4)。

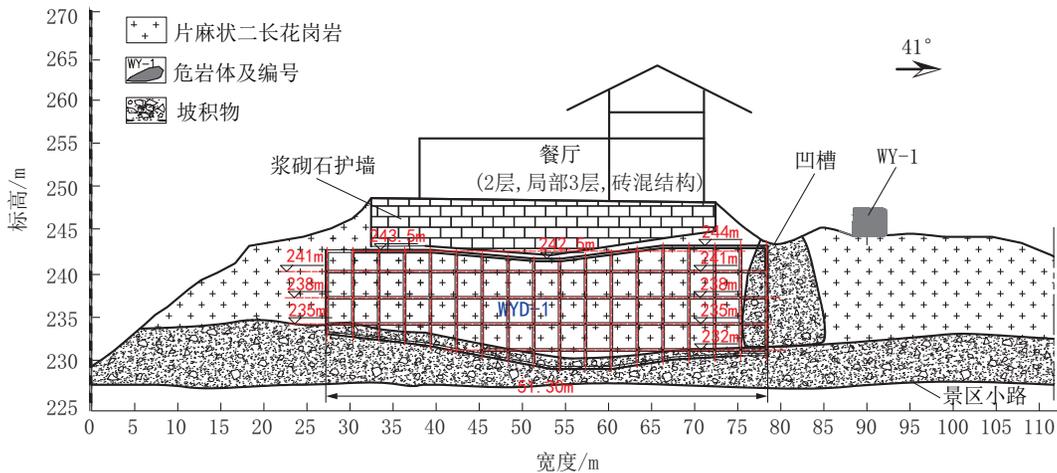
危岩所在处的山坡下方坡脚存在崩塌堆积物,主要为大小不等的岩块及碎屑,岩块形状不一,最大达 1.5 m×2 m×0.8 m,现存堆积方量约 50 m³,堆积物已超覆到原景区小路,对景区进出游客的人身安全构成较大的危害(参见图 4)。

图 4 隐患点地质灾害地质剖面

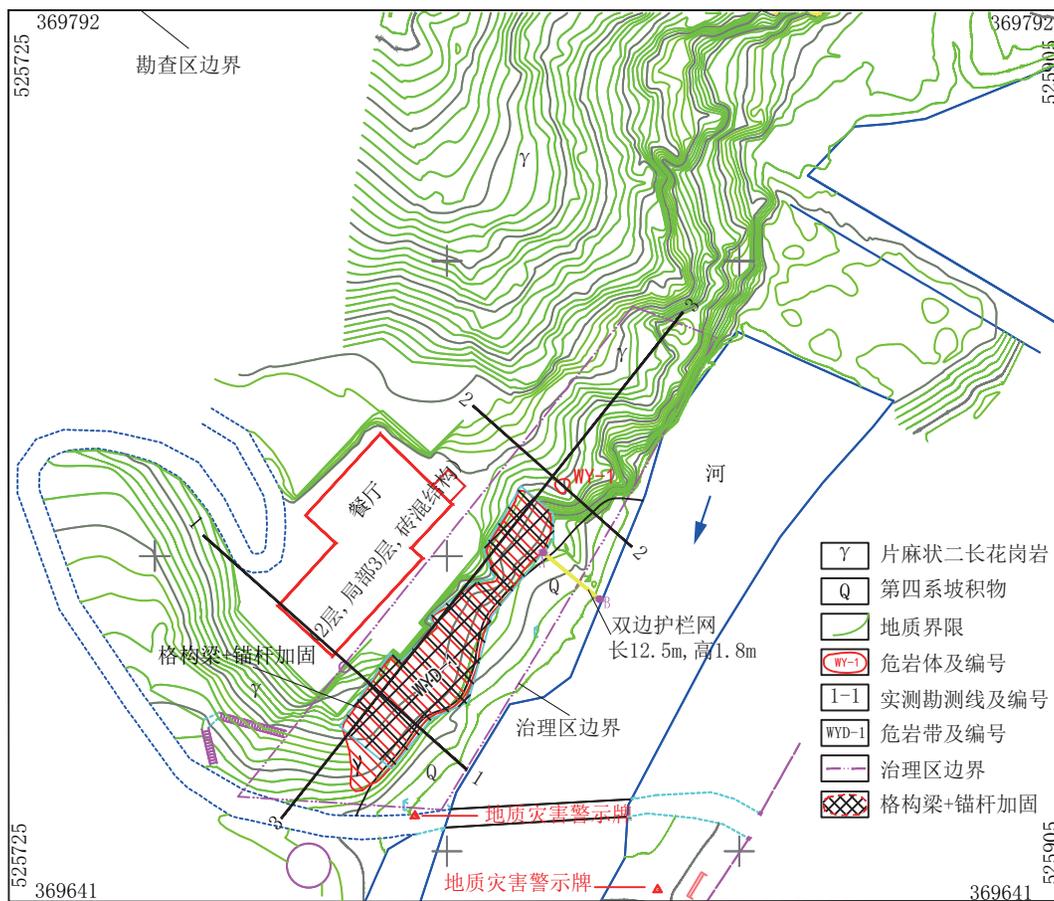
图6 崩塌隐患点治理工程平面布置

宽缓处存在的危岩进行人工清除,减轻中、小型危岩体隐患;将危岩带采用格构锚固护坡系统进行主动防护,防治边坡危岩块崩落;对危岩体进行裂隙加固并设置双边护栏网和警示牌禁止游人靠近,防止崩塌灾害造成人员伤亡。治理方案详见图6~10。

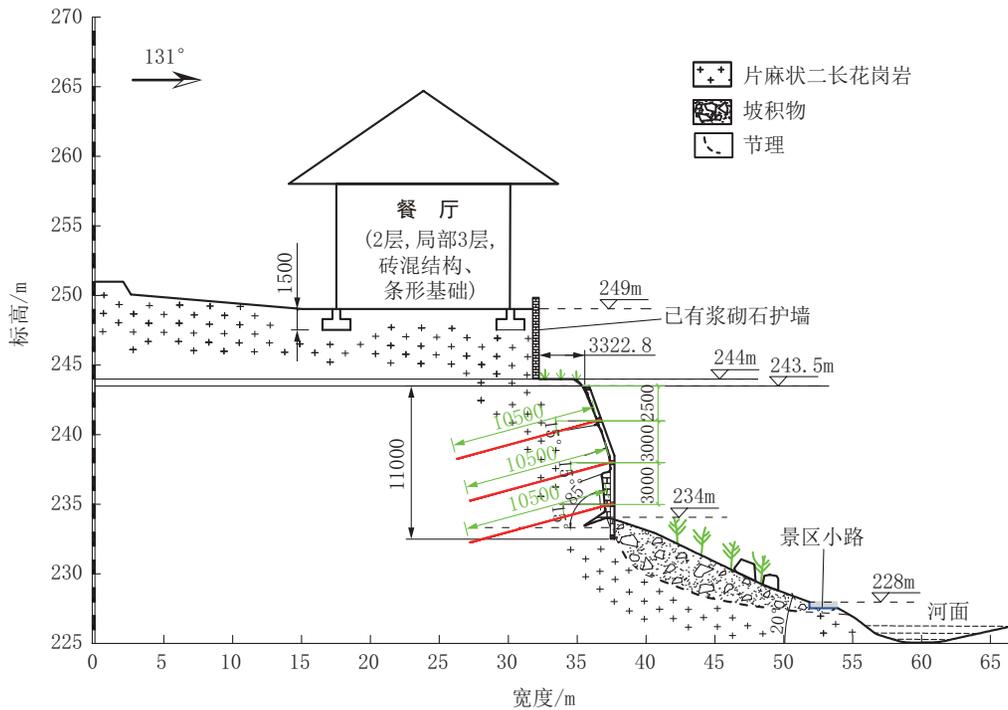
图7 危岩带治理工程纵剖面(1-1)

锚杆设计为全长粘结型,设计长度 $L=10.5\text{ m}$,锚孔直径 $D=90\text{ mm}$,锚杆采用单根直径 25 mm 的HRB400钢筋,锚杆设置在格构节点上,根据地形条件,设置锚杆3~4排,共63根,锚杆倾角 $\alpha=15^\circ$ 。

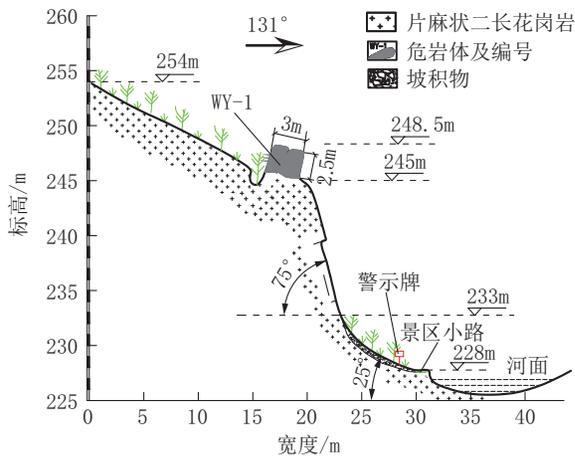
图8 危岩体治理工程纵剖面(2-2)

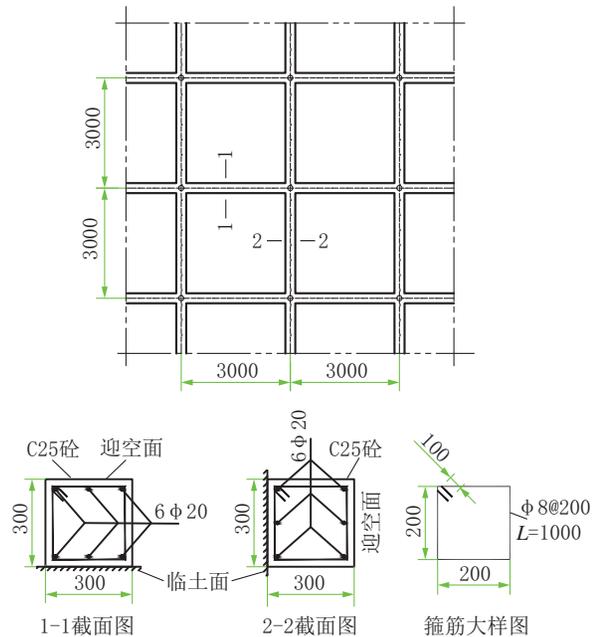
图9 格构梁及配筋示意

根据计算结果,格构梁配筋为:上部纵筋为HRB400钢筋3根(Ø20 mm);下部纵筋为HRB400钢筋3根(Ø20 mm);箍筋为HPB300钢筋Φ8@200。

格构梁在坡面呈正方形布设,格构梁截面 300 mm×300 mm,采用 C25 混凝土浇筑;格构梁间距 3.0 m×3.0 m,格构节点处设置锚杆,锚杆间距为 3.0 m;格构梁底梁需全断面设在岩层上;格构梁底设垫层进行找平。

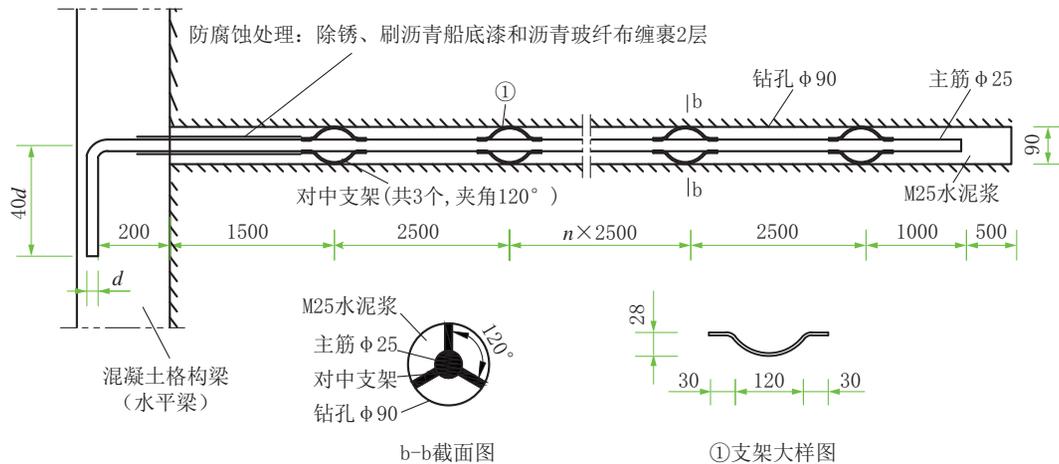
图10 格构梁锚杆结构示意图

锚杆头锚入格构梁内长度 $<45d$ (d 为锚杆直径)。锚杆为全孔灌浆,采用标号为P.O42.5的普通

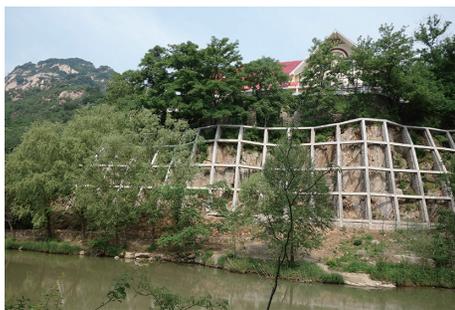
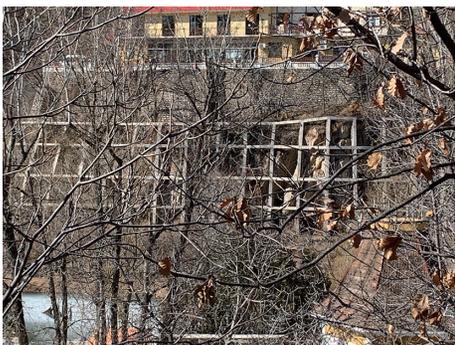
(a)竣工验收图(2018年)

(b)现状图(2021年)

图11 工程治理效果

该隐患点治理方案经过专家评审后进行实施治理,通过统筹安排和精心施工,工程已于2018年竣工并通过验收,治理效果获得相关专家的高度认可,工程治理效果见图11。该隐患点的治理思路完全符合预期效果,消除了安全隐患,同时也保留了景区的特色,对类似景区治理提供了借鉴和参考。
