# 西南天山复杂地层绳索取心钻探跑钻事故处理方法

**摘要:**新疆西南天山萨尔干矿区地层极其破碎复杂, 近年来施工的钻孔多全孔破碎、漏失, 钻进过程中时有掉块、卡钻、钻孔坍塌等现象发生, 严重时发生孔内事故, 施工难度较大。本文结合该区一例钻孔施工案例, 介绍了破碎复杂地层取心钢丝绳断裂导致岩心内管脱落, 进而引发严重跑钻事故的处理过程以及注意事项。结合现场事故情况, 通过导向扩孔钻进等方法有效地处理了该起复杂事故, 使钻孔得以顺利终孔, 取得了所需地质资料, 挽回了经济损失。

## Treatment of drilling string falling-off in wire-line core drilling in complex strata of Southwest Tianshan Mountains

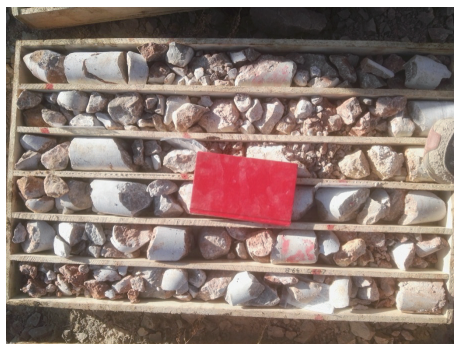
矿区内地质构造比较复杂,褶皱、断裂均很发育<sup>[13-15]</sup>。大规模的构造活动使断层附近的岩石节理裂隙发育,岩层大量破碎,风化较强,给钻探施工带来困难,岩心照片见图1。

图1 代表性岩心照片

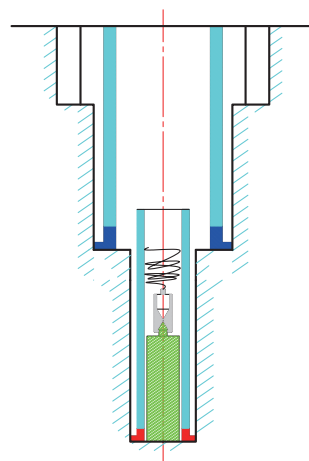
(a) 钻具未膨胀或轻微膨胀

若NQ钻具未膨胀或轻微膨胀(图4a),则打捞出钢丝绳后直接下入公锥打捞事故钻杆即可;若NQ钻具严重膨胀发生卡钻现象(图4b),则需扩孔处理后再下入公锥进行打捞。

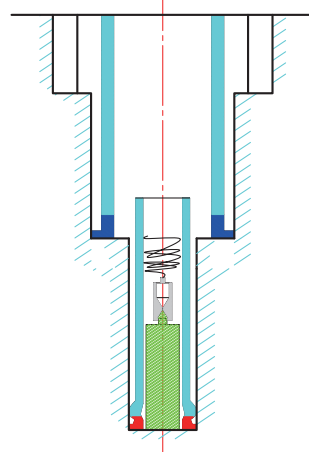
(b) 钻具严重膨胀发生卡钻

HQ套管下入至149.75 m孔深处,事故发生时孔深166.8 m,滑落孔内的NQ钻杆有61 m长,事故头位于约105.80 m孔深处,因此跑钻钻杆头处于套管内,这为事故处理降低了不少难度。下入NQ公锥后锥上孔内钻杆事故头后,称重发现钻机大钩负荷极大,无法提钻。判断因钻孔为干孔,跑钻发生时

孔内无缓冲力,孔底钻杆已发生墩胀,因此打捞钻杆失败。

因孔底钻具发生膨胀卡钻打捞无效,决定对钻孔进行扩孔处理。原钻孔HQ口径施工至149.75 m孔深处,所需扩孔深度较小(从149.75 m至166.80 m,仅17.05 m),因此直接利用HQ孕镶金刚石套管靴作为薄壁扩孔钻头进行扩孔。该钻孔为65°斜孔,为防止扩孔发生偏斜,将NQ钻杆全部留在孔内起导正作用,HQ钻杆下接套管靴套在NQ钻杆外扩孔钻进。

扩孔时轻压慢转,加大泵量,确保孔内岩屑排净,防止将孔内的NQ钻杆掩埋。同时在钻杆外涂抹黄油,一方面起到润滑钻杆保护孔壁的作用,

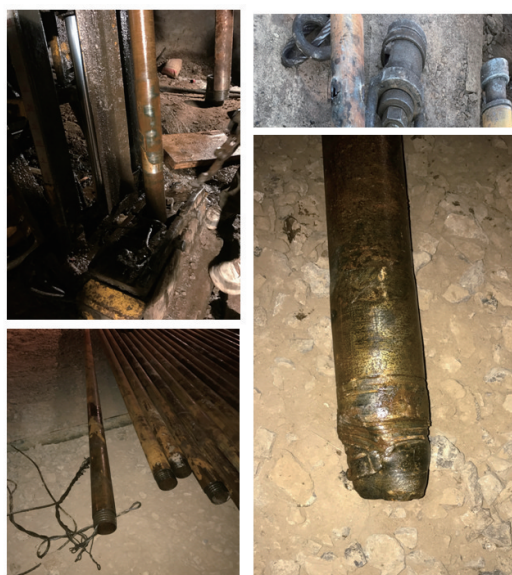
图5 事故处理现场图片

(3)钻孔全孔漏失,施工时采取顶漏钻进,事故发生时孔底无水位,因此钻杆滑落至孔底的冲击力较大,造成了严重的跑钻、墩钻事故。

两个班后扩孔至事故发生时的孔底位置,固定HQ套管后提NQ钻杆。提钻后发现下部多处钻杆接头处发生蹩粗变形,紧连钻具的一根钻杆由于事故发生时冲击力过大已大部分穿插到钻具内,金刚石钻头发生严重变形,工作面已在事故及扩孔过程中脱落,仅剩胎体。下部几根钻杆丝扣已无法打开,无法使用蘑菇头提钻,现场将钻杆切割打孔后穿入钢丝绳完成了最后的提钻工作。图5为事故处理现场图片。

(5)一般跑钻事故可采用钻杆或丝锥打捞方式处理;产生孔底钻具膨胀卡钻的严重跑钻事故可先扩孔后再打捞处理,扩孔过程中要做好导向措施,排净孔内碎屑,防止发生埋钻事故。
