灵山岛典型崩塌地质灾害成因机理 分析及危险性评价

摘要: 灵山岛是山东省青岛市西海岸新区南部黄海近岸海域中的一个小岛, 位于苏鲁造山带内, 岛上最典型地层为早白垩世深海相复理石, 发育了大量软沉积物变形现象。分析了灵山岛省级自然保护区地质灾害成因机理, 总结了其坍塌特征及评价方法, 划分其崩塌地质灾害等级, 最终对研究区进行危险性评价。研究发现, 灵山岛老虎嘴崩塌威胁危害程度为中等, 灵山岛唐泉村崩塌威胁危害程度为小型, 可为后续类似工程提供参考。

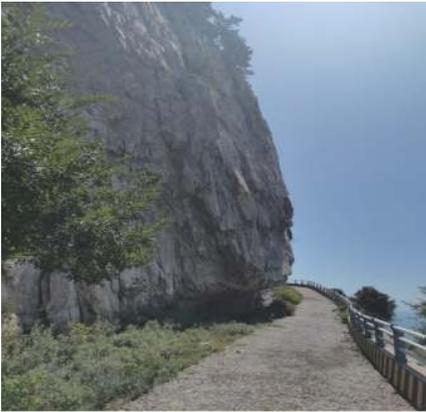
图 5 老虎嘴隐患点景区观光道路现状

老虎嘴景区整个崩塌带陡崖最高约 25 m,长度约 225 m。老虎嘴临空面近于直立,坡度 70°~90°,危岩带顶部海拔高程 104.17~123.72 m,底部高程 87.54~99.96 m,相对高差 13~25 m。

隐患点下方为景区观光水泥道路,道路宽度 2.2 m,是隐患点唯一的交通道路,道路下方紧邻大海,地势条件险峻,见图 5。其中老虎嘴岩面下方,由于受到现状岩石条件限制,通行道路仅满足高度 2 m 以下物体通行,该段道路长约 15 m。该段山体外突部分垂直坡面无法搭设施工脚手架。

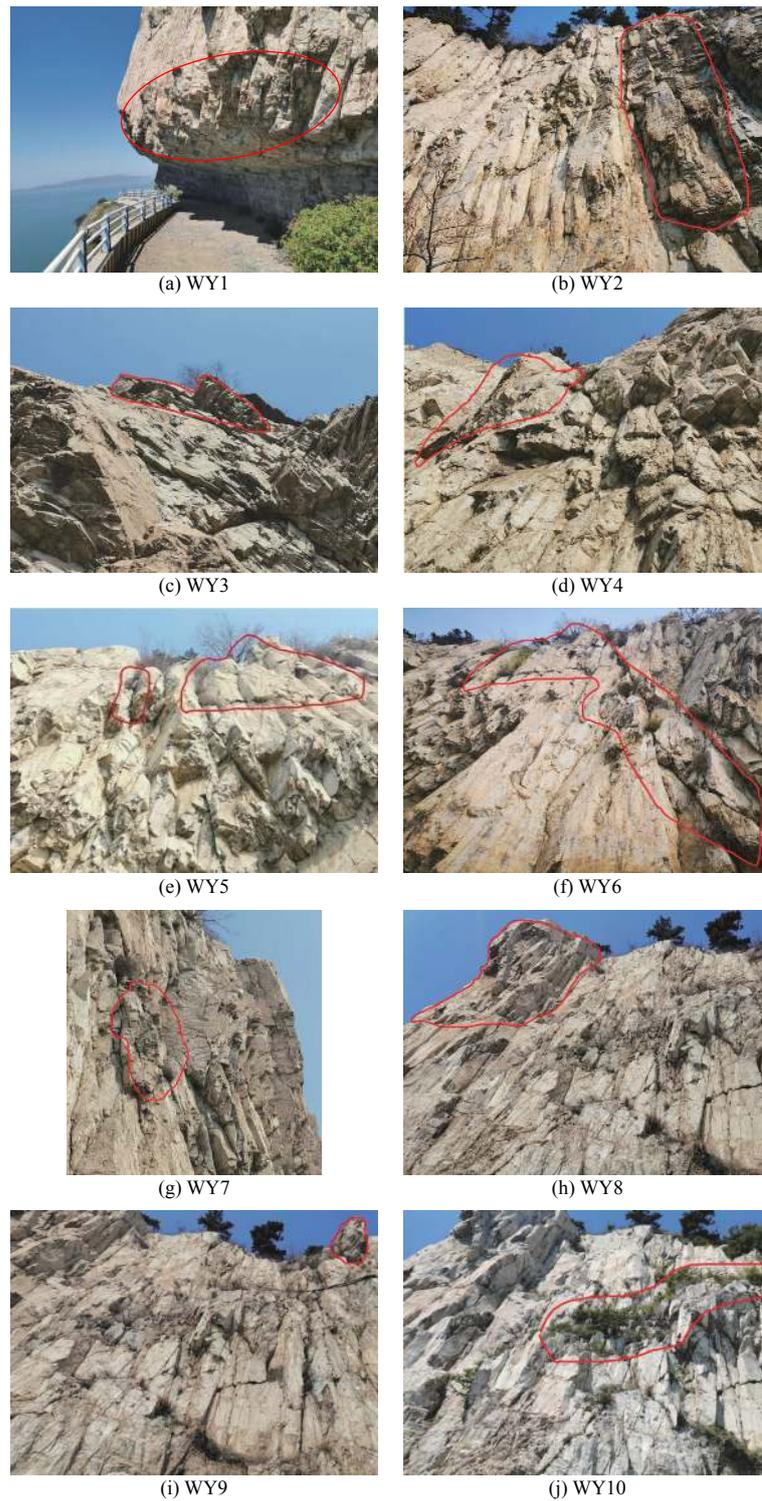
图 6 老虎嘴勘查区危岩体现状照片

WY1(图 6a)位于老虎嘴崩塌带的中部,危岩体位于陡坡中上部形成悬空危石,危岩相对于道路高差 17 m。危岩体规模约: 126 m³(长 7 m×高 6 m×厚 3 m),节理裂隙较发育,周围岩面节理裂隙发育较深,主崩方向 230°。危岩体岩面节理裂隙较发育,危岩体右下方垂直方向有宽度 2 cm,长度 8 m 裂缝,裂缝有碎石块填充,形成不稳定结构面及结构体,在危岩自重和暴雨作用下,裂隙进一步扩展。危岩体上方第四系覆盖 0.2~0.5 m,生长植被距离坡顶边线较近,植被根系生长对岩石产生劈裂作用。

WY2(图 6b)位于老虎嘴崩塌带的西部,危岩体呈垂直长条状,位于陡坡中上部、危岩相对于道路高差 18 m。危岩体规模约: 180 m³(长 5 m×高 12 m×厚 3 m),危岩体节理裂隙较发育,周围岩面节理裂

隙发育较深,主崩方向 190°。危岩体左侧有垂直高度 5 m,宽度 0.4 mm 裂缝,裂缝无填充物。危岩体上方第四系覆盖 0.2~0.5 m,生长植被距离坡顶边线较近,植被根系生长对岩石产生劈裂作用。

WY3(图 6c)位于老虎嘴崩塌带的中部,危岩体位于陡坡顶部形成悬空危石、危岩相对于道路高差 15 m。危岩体规模约: 42 m³(长 7 m×高 3 m×厚 2 m),主崩方向 230°,危岩体节理裂隙发育。突出临空危岩体受雨水冲刷、风化等作用易脱落,对游客安全造成影响。WY3 距离坡顶较近,坡顶第四系厚度 0.2~0.5 m,生长有植被。WY4(图 6d)位于老虎嘴崩塌带的西部,危岩体位于陡坡顶部、危岩相对于道路高差 22 m。危岩体规模约: 72 m³(长 3 m×高 8 m×厚 3 m),危岩体节理裂隙较发育,周围岩面节理裂隙发育较深,主崩方向 180°。危岩体中下部有水平缝隙,缝隙内生长有杂草,杂草高度约 15 cm。

WY5(图 6e)位于老虎嘴崩塌带的上部,危岩体上覆盖第四系,厚度 0.5 m,危岩相对于道路高差 16 m。危岩体规模约: 48 m³(长 12 m×高 4 m×厚 1 m),主崩方向 200°,危岩体裂隙较发育,危岩体下方有宽度 2 cm,长度 5 m 裂缝,形成不稳定结构面及结构体,在危岩自重和暴雨作用下,裂隙进一步扩展。主危岩体前缘底部有水平方向的裂隙发育,裂隙延伸长约 5 m,张开 3~5 cm,有碎石块及杂草填充,局部贯通,坡顶植被生长茂密。可见主危岩体西侧有垂直小块危岩体,位于岩石夹缝中间,危岩体规模约: 10 m³(长 2 m×高 2.5 m×厚 2 m),危岩体周边有长度 2 m,宽度 4 cm 裂缝,危岩体上方及东西两侧生长有杂草,植被高度 15 cm。

WY6(图 6f)位于老虎嘴崩塌带的上部,危岩体上覆盖第四系,厚度 0.5 m,危岩相对于道路高差 15 m。危岩体呈片状分布,规模约: 110 m³(长 11 m×高 5 m×厚 2 m),主崩方向 240°,危岩体下方岩面节理裂隙较发育,危岩体水平方向有宽度 3 cm,长度 9 m 裂缝,垂直方向有宽度 3 cm,长度 2 m 裂缝,形成不稳定结构面及结构体,在危岩自重和暴雨作用下,裂隙进一步扩展。垂直方向有顺坡方向的裂隙发育,裂隙延伸长度 7 m,张开 3~4 cm,有小碎石块、植被等填充物,与 WY5 水平方向裂隙相连接。

WY7(图 6g)位于老虎嘴崩塌带的中上部,危岩相对于道路高差 8 m。危岩体规模约: 30 m³(长 2 m×高 5 m×厚 3 m)。危岩体节理裂隙发育,主崩方向 160°。危岩体周边有长度 2 m,宽度 3 mm 裂缝,裂缝中无填充。WY8(图 6h)位于老虎嘴崩塌带的东

部,危岩体位于陡坡顶部、危岩相对于道路高差 10 m。危岩体规模约: 120 m^3 (长 8 m×高 5 m×厚 3 m)。危岩体节理裂隙发育,主崩方向 210° ,危岩体下方有水平长 5 m,宽度 3 mm 裂缝,裂缝无填充,形成不稳定结构面及结构体。

WY9(图 6i)位于老虎嘴崩塌带的东部,危岩体

位于陡坡顶部,属于突出危石,危岩相对于道路高差 11 m。危岩体规模约: 18 m^3 (长 3 m×高 2 m×厚 3 m),主崩方向 220° ,危岩体下方岩面节理裂隙发育且岩面破碎,存在大量纵横方向宽度 3~5 mm 裂缝,裂缝有碎石块填充。

WY10(图 6j)位于老虎嘴崩塌带的东部,危岩

体位于陡坡中部、危岩相对于道路高差 5 m。危岩体规模约: 9 m^3 (长 2 m×高 3 m×厚 1.5 m), 主崩方向 210° , 危岩体下方岩面节理裂隙发育。WY10 岩石缝隙中生长有大棵植被, 素土填充厚度 10 cm, 树根对岩石裂隙有劈裂作用。

理裂缝发育, 目前发育 10 处危岩体, 稳定相差, 易发生崩塌, 且景区游览道路紧邻坡脚, 均处于崩塌影响范围内, 崩塌地质灾害隐患危险性大, 急需治理。

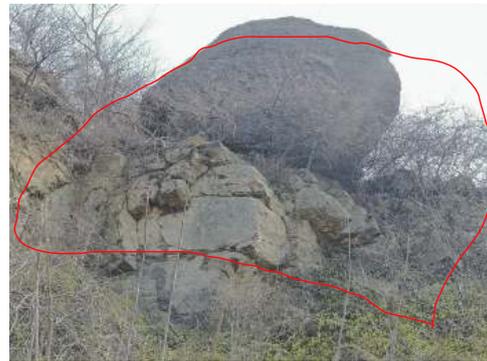
图 7 唐泉村一号地区孤立石头

唐泉村一号崩塌属于独立孤石(图 7), 孤石长×宽×高为: $3 \text{ m} \times 3.5 \text{ m} \times 4 \text{ m}$, 该危岩体为上方山坡滚落石块, 已脱离母岩, 立于高 3 m 呈垂直的岩面之上, 岩面节理裂隙发育, 危岩体紧邻岩边, 有滚落危险。唐泉村崩塌有乡间小路, 车辆可直达勘查区。

(3) 唐泉村一号隐患点崩塌有乡间小路, 车辆可直达勘查区, 独立孤石随时有滚落的危险, 对下方道路产生威胁, 地质灾害隐患危险性大, 急需治理。

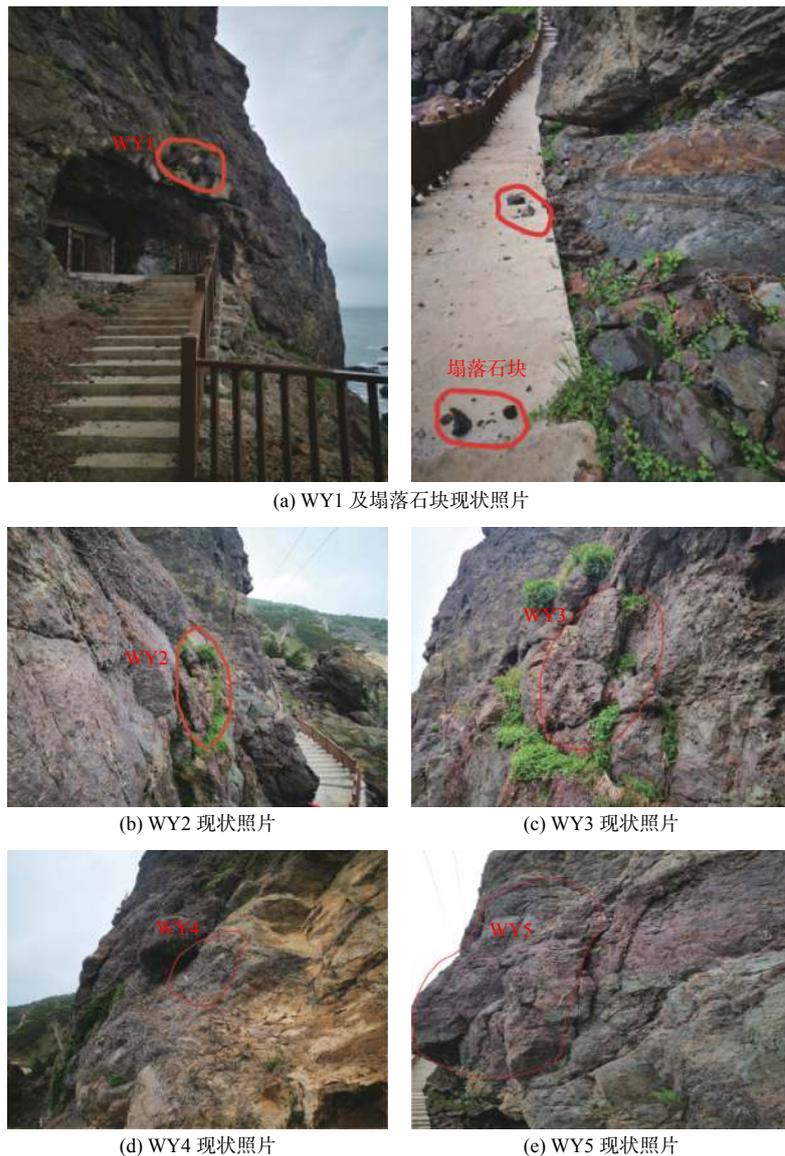
图 8 唐泉村二号隐患点现状照片

整个唐泉村二号隐患点边坡高约 80~100 m, 长约 200 m, 岩面陡立, 坡度为 $70^\circ \sim 90^\circ$, 高度约 100 m, 岩石裸露, 无土、无植被(图 8c)。目前紧邻坡底线建设有一条宽度约 1.5 m 混凝土石砌台阶道路, 道路一侧设有钢木镂空栏杆(图 8d、8e)。唐泉村二号隐患点不满足大型车辆行驶, 无直达勘查区的道路。现状道路与一洞口相连接(图 8e), 洞口高约 2 m, 宽度约 3.5 m, 内部黑暗, 无灯光照射。

唐泉村二号隐患点强风化角砾岩岩面长期受到雨水冲刷等外力作用, 部分岩石(长度 5~15 cm)塌落至坡底观赏道路, 对下方游客产生安全隐患。岩面存在危岩体 3 处, WY1 长×宽×高约 $4 \text{ m} \times 5 \text{ m} \times 2.4 \text{ m}$, 危岩体规模约 48 m^3 , WY2 长×宽×高约 $5 \text{ m} \times 5 \text{ m} \times 3 \text{ m}$, 危岩体规模约 75 m^3 , WY3 长×宽×高约 $5 \text{ m} \times 4 \text{ m} \times 3.8 \text{ m}$, 危岩体规模约 76 m^3 , WY4 长×宽×高约 $4 \text{ m} \times 6 \text{ m} \times 4 \text{ m}$, 危岩体规模约 96 m^3 , WY5 长×宽×高约 $5 \text{ m} \times 5 \text{ m} \times 8 \text{ m}$, 危岩体规模约 200 m^3 , 见图 8。

唐泉村二号隐患点属于灵山岛地质遗迹之一, 采取主动治理措施将会对现状环境产生破坏, 整个岩面近乎直立, 道路下方存在不规则石块, 道路距离海岸线约 25~30 m。现场无法搭建脚手架, 施工难度非常大, 还将会对现状道路产生破坏。

(4) 唐泉村二号隐患点对外交通不便, 不满足大型车辆直达勘查区。岩面强风化角砾岩节理裂隙发育, 长期受到雨水冲刷等外力作用, 部分岩石塌落至坡底观赏道路, 对下方产生安全隐患。
