## 三峡库区巫峡剪刀峰顺层岩质岸坡破坏模式分析

# 三峡库区巫峡剪刀峰顺层岩质岸坡破坏模式分析

**摘要:**剪刀峰岸坡位于三峡库区巫山县巫峡左岸, 全长 2.1 km。受北侧神女峰箱状背斜及南侧神女溪—官渡口向斜影响, 岸坡为陡倾顺层岩质岸坡。岸坡坡度 45°~89°, 整体为陡坡与的陡崖复合地貌; 岸坡出露的第四系地层主要为崩坡积碎块石土, 出露的基岩含三叠系大冶组三段、四段及嘉陵江组一段至四段地层, 地层多元化; 岩组类别主要为大冶组及嘉陵江组碳酸盐溶岩组成的坚硬岩组及嘉陵江组二段岩溶角砾岩组成的较软岩组; 岩体结构从极薄层至巨厚层状, 岸坡地形、地层、岩组及结构复杂。岸坡上游至下游, 2.1 km 范围内, 坡体结构变化大, 岸坡变形破坏特征差异大, 成因机制及破坏模式差异大。根据岸坡不同的地质条件及特征, 划分为 6 个大段、6 个亚段。研究从岸坡宏观变形、破坏特征出发, 将岸坡目前的变形、破坏总结为“构造切割及卸荷”“局部压裂、滑移”“地表溶蚀”“消落区岩体劣化”四个方面, 并从岸坡成因机制上分析了各段的破坏模式。此外, 本次研究还分析了库水位以上岸坡及库水位消落区的岩体劣化特征, 从岩体劣化的角度提出了沿层面渐进式松脱滑移、沿软弱夹层溃屈滑移、沿“X 型”节理滑移、沿层面倾倒溃屈四种岩体劣化及破坏类型。

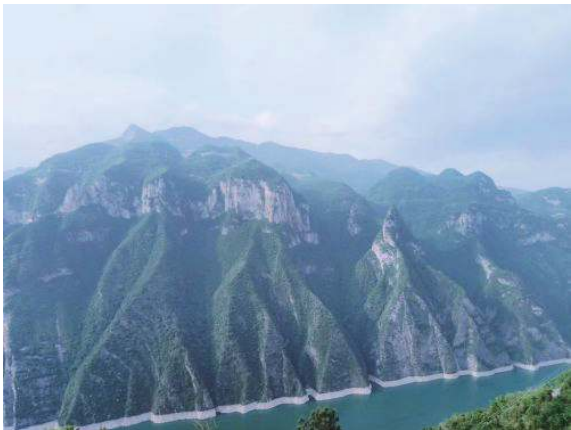
图 2 剪刀峰顺向岸坡全貌图

K155+600, 上起神女峰景区出口下游侧, 下至游孔明碑, 涉及库岸总长 2.1 km。岸坡整体地形陡峭, 坡角 45° ~ 75°, 局部可达 82° ~ 89°, 为陡坡+陡崖地形; 受神女峰背斜及神女溪—官渡口向斜影响, 岸坡属陡倾顺层岩质岸坡; 岸坡地层岩组主要由三叠系碳酸盐溶岩组成的坚硬岩组及岩溶角砾岩组成的较软岩组构成; 岸坡主要致灾隐患为危岩、外倾临空结构面或软弱夹层控制的潜在不稳定斜坡(图 2)。

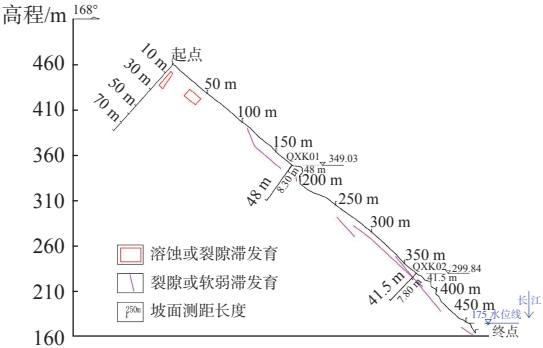
图 5 岸坡坡体卸荷地质雷达解译图  
Fig. 5 GPR interpretation map of bank slope unloading

空区构造裂隙与层面切割组合,在地质构造与岩体卸荷耦合作用下,临空陡崖面形成多处薄板状或不规则状危岩体。临空区岸坡岩体沿岩层层面的卸荷-松弛(图 5),层面抗剪强度逐步衰减,在构造切割、岩体卸荷等地质耦合作用下,临空区岩体呈渐进式破坏。

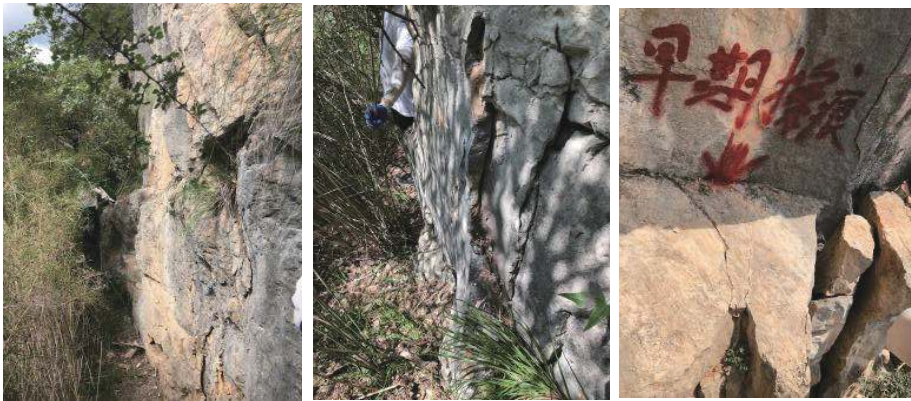
图 6 岸坡局部鼓胀、压裂及岸坡早期滑痕  
Fig. 6 Local bulging, fracturing and early slippage of bank slope

岸坡陡崖或其余临空面在长期高应力作用下,在构造、卸荷等地质耦合作用下,在崖底或临空区底部局部可见岩体呈薄壳或薄板状鼓胀、压裂,用地质锤锤击易出现开裂掉块(图 6)。其中第一段岸坡三级陡崖崖脚泥质灰岩地层中可见,其发育深度约 0.6 m;岸坡上游陡崖面中段,在大冶组三段泥质灰岩中也发现鼓胀、压裂迹象,岩体呈碎裂状。此外,岸坡局部滑移后擦痕明显,其中第 I 段岸坡陡崖可见早期滑痕,方向约 180°,与斜坡坡向呈小角度相交。第 II 段岸坡发育有嘉陵江组二段岩溶角砾岩夹层,其质地相对较软,且夹层控制的区域在水下局部临空,该区域后期可能沿软弱面出现滑移-溃曲破坏(图 7)。

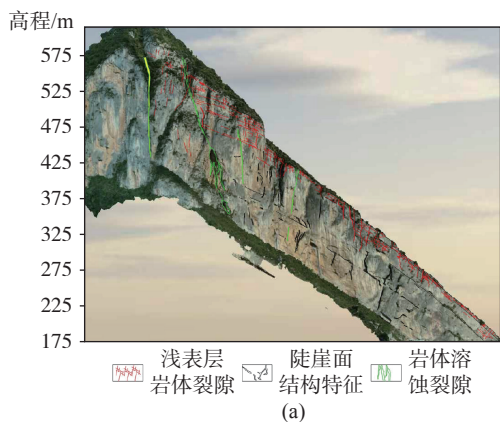
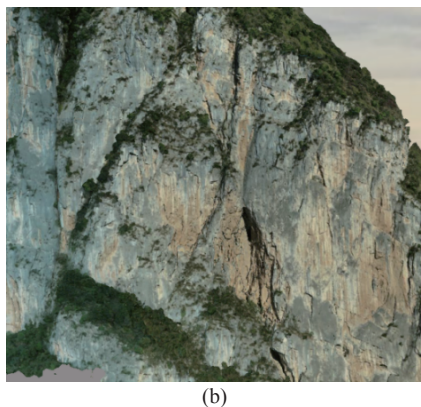
图 8 第一段岸坡上游断面溶蚀裂缝发育特征图

剪刀峰顺向岸坡属碳酸盐溶岩区域,地表岩溶发育较明显,其中在陡崖区域以大型的溶蚀裂缝为主,其发育程度较高,如神女峰陡崖及岸坡上游侧断面区域可见发育明显的溶蚀裂缝,沿竖向最大切割深度约 226 m,局部区域因溶蚀崩塌形成岩腔(图 8)。岸坡其余区段

地表溶蚀以小型溶蚀裂缝、溶洞及溶蚀孔洞为主。溶蚀裂缝多沿构造及卸荷裂缝发育,其中与构造作用耦合发育的构造溶蚀裂缝有 6 处,裂面因溶蚀作用呈不规则状,钙化严重。溶洞集中发育在第 I 段岸坡陡崖区域,其中最大溶洞洞口宽 2.1 m,高 2.5 m,洞内最大高度约 10 m,最大宽度约 3.7 m,可见深度约 6.5 m。岸坡溶蚀

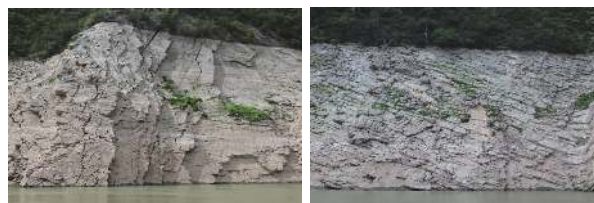
图 9 岸坡消落区岩体劣化特征图

岸坡 145 ~ 175 m 区域受库水位涨落影响, 岩体不断干湿循环, 劣化严重, 其主要表现形式如下: 1) 受两组

构造裂隙的切割, 岩体多被切割成不规则板状或块状, 裂隙发育间距 0.5 ~ 3.2 m, 张开度 0.1 ~ 7 cm, 延伸长度约 2.0 ~ 26.5 m, 局部碎块石充填。2) 岸坡临空岩体在裂隙切割下, 随着岩体强度不断衰减, 出现从下至上的小范围、小规模、小规模的滑移、坠落。3) 消落带岸坡表层破碎岩体受库水冲刷严重, 库水的流通和涨落将破碎岩体逐步搬运, 导致新临空面形成及裂隙面的进一步扩张。4) 劣化带局部区域岩溶较发育, 主要为小规模溶蚀孔洞及溶蚀裂隙, 其溶蚀及切割影响岸坡的整体性。5) 岸坡岩体劣化差异, 局部拉裂、扭转破坏(图 9)。

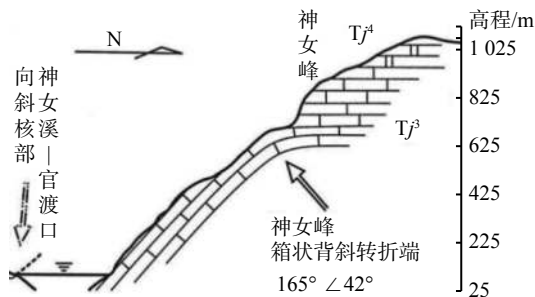
图 10 第 I 段斜坡结构特征

该段岸坡浅表层顺向临空, 主要发生滑移式失稳模式(图 10), 岸坡在顺向层面及节理裂隙的共同作用下, 将岩体切割成规模较小的块状或板状, 在自重应力及外营力下, 岩体沿裂隙面及层面卸荷、应力松弛, 切割裂隙一旦贯通, 破坏块体便与母岩脱离, 块体沿层面向下滑动失稳。该段岸坡临空段厚度相对较薄, 受裂隙切割后可能发生顺层块体的滑移, 但破坏模式为在地质构造、卸荷及溶蚀等作用下, 岸坡发生渐进式、逐层松脱-滑移破坏(图 11), 引用《三峡库区高陡岸坡成灾机理研究》(黄波林、刘广宁、王世昌等)文献插图)[8]。

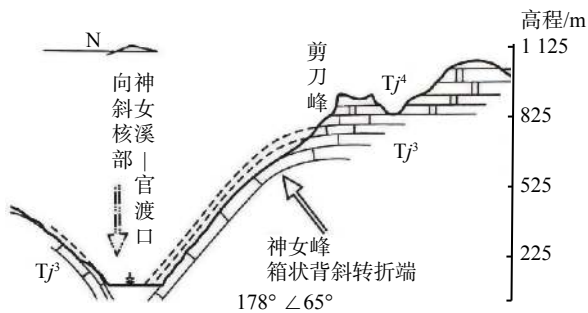
图 12 第Ⅱ段—Ⅴ段斜坡结构特征

该段斜坡岩层产状变较大,其破坏成灾模式随产状的变化而发生了变化。上游段(Ⅲ段、Ⅳ段斜坡)岩层倾角及地形坡角略缓,一般岩层倾角  $42^{\circ} \sim 57^{\circ}$ ,局部小面积的临空,易顺层发生滑移,斜坡底部受到江水冲刷,淘蚀,斜坡坡以垂直河道方向的临空面向下游不断发生“渐进式松脱”破坏失稳(图 12)。下游(Ⅵ段斜坡)随着岩层产状倾角的进一步扩大,破坏类型由顺层滑移型变成顺层剥落型。且岩体被“X”节理和层面裂隙切割成菱形结构体,在脱离母体后向长江方向和两侧冲沟崩塌。

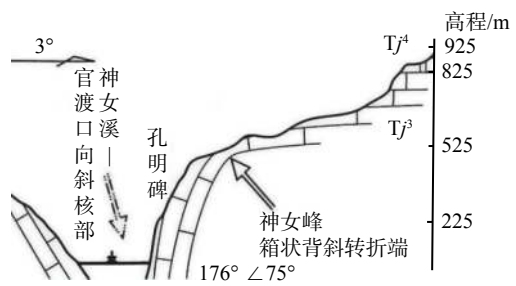
图 13 第Ⅵ段斜坡结构特征

该段斜坡岩层陡立甚至局部出现反倾,失稳模式转变为溃屈-倾倒型(图 13、图 14)。当岩层倾角大于  $75^{\circ}$  时,坚硬的嘉陵江组三段灰岩构成板裂结构岩体,并形成向外张开的竖直板梁式的危岩体,由于受剖面“X”型及斜交层面倾向坡内的结构面切割的影响,直立板梁的完整性受到破坏,在重力及板梁之间充填碎石土的楔劈作用下,在消落带岩体不断劣化的耦合作用下,岸坡破裂的直立板梁易发生破坏。

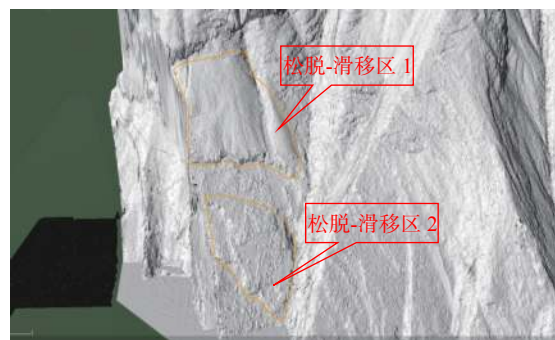
图 15 岸坡松脱-滑移典型破坏区

神女峰至剪刀峰顺向岸坡段,岸坡坡度较陡,在 NNE、NNW 两组构造裂隙切割下岸坡浅表层岩体被切割解体;同时,受地形条件影响,岸坡在水下或水上陡坎或陡崖顺向临空,临空区域岩体长期沿构造裂隙及临空面卸荷,岩体强度不断劣化,将在临空区域出现逐层、逐级的松脱滑移破坏(图 15)。

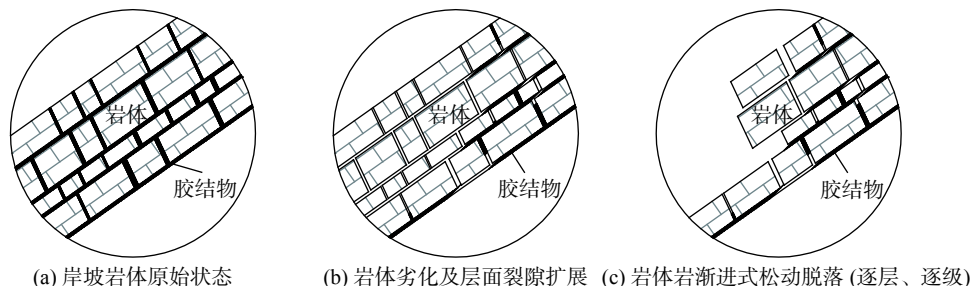
图 16 顺层松脱式-滑移破坏机理图

消落带区域,岸坡还受库水位变动影响,岩体不断干湿循环,强度逐层折减;同时,库水的冲刷导致层面间和裂隙间的充填物流失,裂缝逐步扩展,层面抗剪强度由表及里逐层衰减,最终局部区域岩体在自重作用下,沿层面发生松脱式滑移(图 16)。该类岩体劣化导致岸坡失稳为渐进式、小规模变形破坏,其破坏导致岸坡上游段多级陡坎及陡崖的地貌特征。

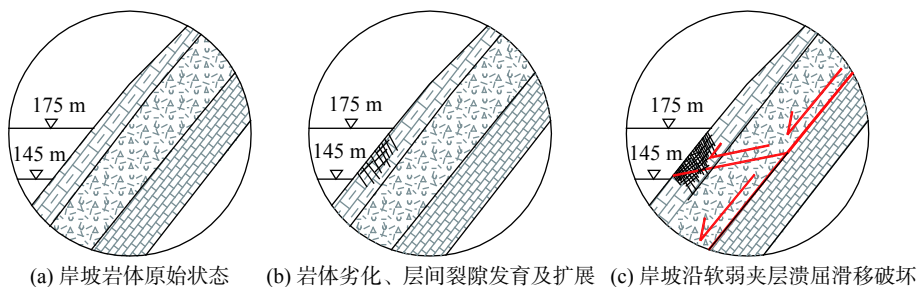
图 17 沿软弱夹层滑移溃屈破坏机理图

受嘉陵江组二段岩溶角砾岩及岸坡地形的影响,第二段岸坡下游侧(轿顶峰 1 号斜坡)软弱夹层区在水下外倾临空,该段岸坡的破坏主要受软弱层控制。同时,结合岸坡岩体劣化特征,岸坡库水位变动区岩体劣化程

度要大于其余区域,在长期的干湿循环、岩体强度劣化的情况下,该段岸坡可能出现中后部沿软弱夹层,前部沿水下临空面滑移或消落带强度薄弱区域溃屈滑移(图 17)。该类型的破坏体积较大,破坏后果及影响较大。

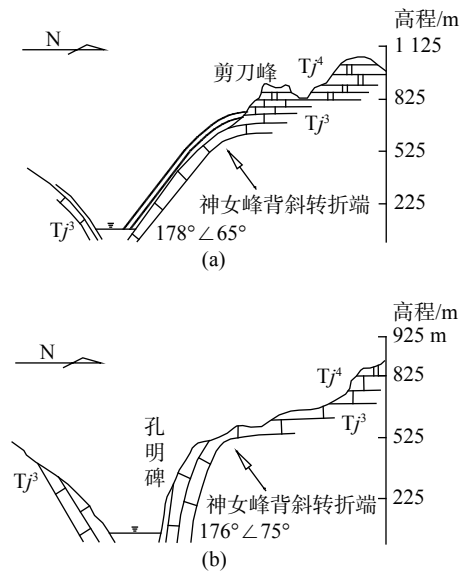
图 18 剪刀峰—孔明碑一带工程地质剖面图  
Fig. 18 An engineering geological section in the area of Kong ming, scissor peak

神女峰至剪刀峰、孔明碑一带, 顺向岩层倾角逐渐加大, 坡体发育陡倾乃至陡立结构同倾坡, 岸坡稳定性状况和失稳模式逐渐发生显著的变化并形成各自独特的地貌特征(图 18)。

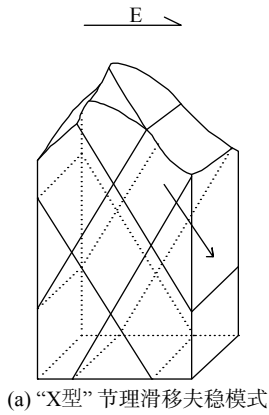
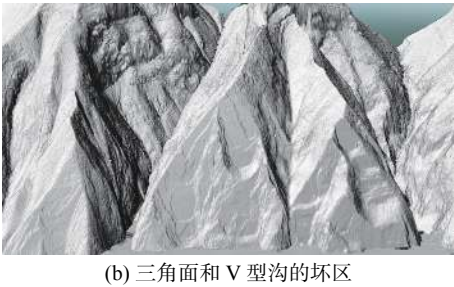
图 19 剪刀峰一带崩塌失稳模式及形成的三角面和 V 形沟  
Fig. 19 Collapse mode and V-shaped gully in the vicinity of scissor peak

孔明碑一带位于神女溪—官渡口向斜北翼近核部, 由三叠系嘉陵江组三段灰岩够成顺向结构同倾坡。坡面“X”型节理发育, 坡表岩体多被切割成菱形结构体, 岩体呈“X”型节理破坏。破坏方式为沿层面向下剥落至长江或沿节理面向两侧滑移、崩塌入两侧冲沟, 对过往船只构成威胁。这类失稳模式形成的典型地貌为三角面和 V 型沟(图 19)。第 V 段岸坡(剪刀峰危岩带)即是这一变形失稳类型的典型代表。

消落带区域岸坡岩体 X 形节理数量和规模较蓄水前均有较大幅度的增长, 同时基于测窗内的裂隙对比, 可以显见裂隙的发育呈增长增多态势。库岸岩体质量较好, 本体强度和变形参数均较高, 引起库岸失稳关键因素为贯通性结构面的发育情况。位于水位变动带内的岩体 X 裂隙发育速度远远领先于其它位置, 由裂隙切割的菱形岩体将从水位变动带开始逐渐松脱解体, 最终自下而上形成凹腔, 上部岩体在失去支撑情况下发生局部乃至整体失稳。该类破坏实质上是岸坡坡体逐层节理、劣化引发的变形失稳。岸坡目前临江面主要呈浅表层的节理及劣化, 体积较小, 危害性较小; 冲沟侧潜在失稳体积较大, 但其主要朝冲沟内破坏, 其岩体劣化及破坏的体积较大, 但危害性仍较小。

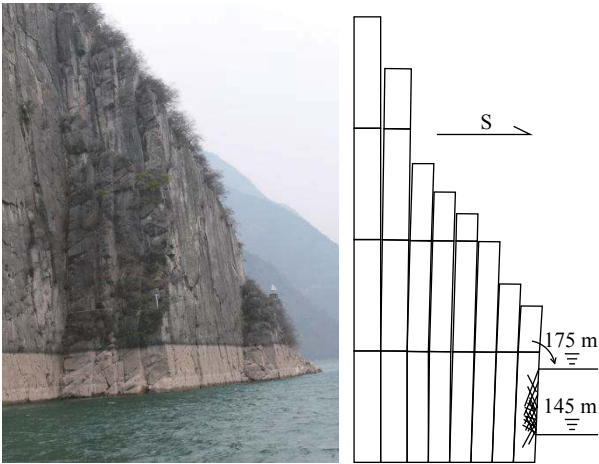
图 20 孔明碑一带顺向岸坡结构及沿层面倾倒溃层失稳模式  
Fig. 20 Structure and failure mode of consequent bank slope along Kong ming monument

下游第 VI 段(孔明碑一带)由三叠系嘉陵江组三段(Tj<sup>3</sup>)中薄层含燧石结核灰岩、白云质灰岩构成。受神女溪-官渡口向斜影响, 该区域岩层呈陡倾乃至局部倒转, 岸坡结构由上游剪刀峰段的“X”型节理转变为以竖向节理为主的板裂状岩体结构; 破坏模式由“X 型节理滑移破坏”向“陡立倾倒失稳模式”转变(图 20)。同时, 岸坡临江面岩体不断卸荷, 后缘裂缝扩张, 加之在水位

变动条件下,临水面的板状岩体裂隙发育数目和发育速度远领先于其它部位,水位变动带应变集中,随着岩体强度不断劣化,岩体下部出现低强度、薄弱带使上部岩体的重心发生偏移,上部直立板梁易发育溃屈—倾倒失稳。该类破坏实质上是岸坡坡体逐级及逐层卸荷、劣化引发的变形失稳,岸坡溃屈倾倒破坏易引发涌浪,对长江航道及过往船只危害性较大。
