Deformation characteristics and treatment measures of dangerous rock collapse in an expressway in Chongqing

陈晓刚, 李红卫, 张乾翼. 重庆某高速公路危岩崩塌变形特征及治理措施[J]. 中国地质灾害与防治学报, 2024, 35(3): 43-51.

重庆某高速公路危岩崩塌变形特征及治理措施

摘要: 文章以沪蓉高速公路 K1515 处五处危岩崩塌为研究对象, 通过勘察、统计和分析查明了危岩崩塌区的工程地质条件和发育变形特征。研究结果表明: (1) W1、W2 危岩体破坏模式为错断和拉裂式, W3-1 危岩体破坏模式为倾倒式, W3-2 危岩体破坏模式为滑移式, W4 和 W5 危岩体破坏模式为鼓胀式; (2) W1、W2 发生拉裂式破坏的稳定性系数分别为 1.12 和 1.61, 处于基本稳定~稳定状态; 在暴雨工况下 W3-1 发生倾倒式破坏的稳定性系数为 0.41, 处于不稳定状态; W3-2 在各工况发生滑移式破坏的稳定性系数均大于 1.35, 处于稳定状态; 在暴雨工况下 W4、W5 发生鼓胀式变形的稳定性系数分别为 1.25 和 1.15, 均处于基本稳定状态; (3) 笔者总结出“降风险、少扰动、稳安全、技术可行”的治理思路, 采用“坡脚岩腔砼挡墙嵌补+局部 SNS 主动网防护+预应力锚索防护”的综合治理措施, 治理效果好。可为该类危岩崩塌治理工程措施提供可靠的参考依据。

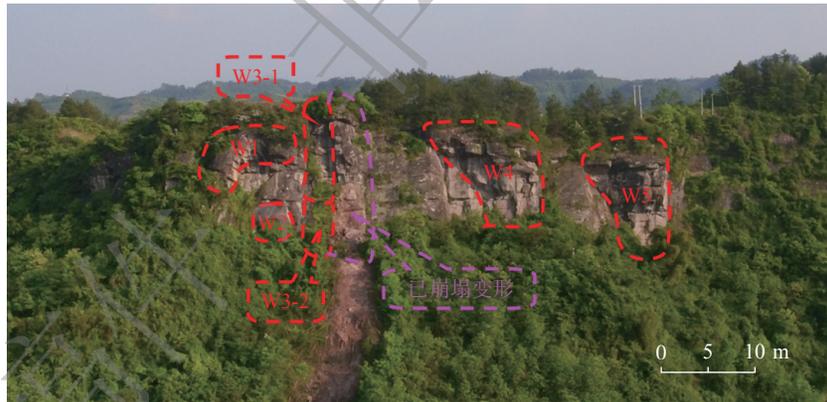
图1 危岩崩塌全貌图

上部陡坡为厚-巨厚层砂岩构成的基岩陡壁,岩壁高25~30m,坡度70°左右,坡体局部近垂直或呈反坡,受构造裂隙及崩塌变形影响,坡面呈平整与凸凹不平相间形态。

下部缓坡为薄-中厚层砂岩夹泥岩、砂泥岩,相对高差140m左右,坡面受汇水冲刷,横向呈沟谷、洼槽—山梁相间地形,地形起伏较大,平均坡度约30°(图1)。

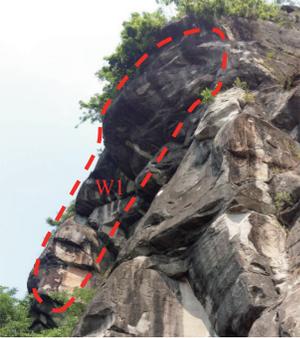
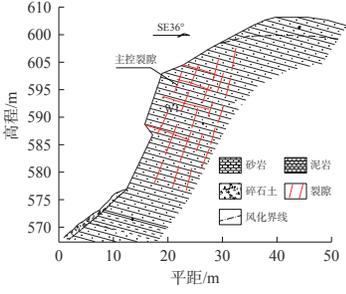
(1)W1:立面形状呈“镰刀”型,发育宽度约10m,长度约20m,最外侧结构面控制厚度约3m,整体危岩体体积约600m³,潜在崩塌规模属中型。

W1岩体以砂岩为主,岩层反倾,产状为NE58°~65°/SE13°~16°,主要发育2组结构面,J1产状NW275°/

NE70°, 为次生扭剪结构面, 闭合状, 延伸较差, 贯通性一般, 间距>1m, J2 产状 NW330°~340°/⊥, 为扭转拉裂隙, 张开量 3~5cm, 面理粗糙, 延伸一般, 贯通性良好, 局部有泥质充填, 间距>1m; 坡面形态起伏不平, 正反坡相间, 产状 NE57°/NW80°。

赤平投影分析: J1 倾向与坡面一致, 且倾角略小于坡面, 为一组不利结构面, 在反倾层理面、垂直坡向结构 J2 的共同作用下, 岩体切割呈块状, 易沿结构 J1 产生错断或沿层理面产生拉裂变形, 同时上部岩体呈悬空状, 在结构裂隙影响下, 综合分析 W1 的破坏模式是错

拉裂、错断	600

断式和拉裂式。

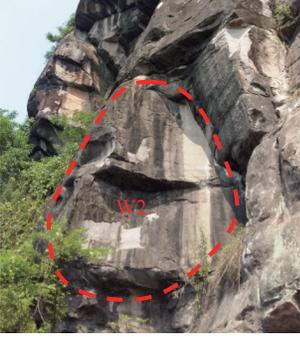
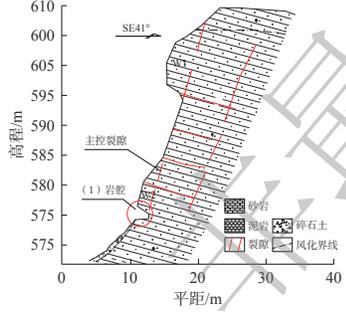
拉裂、错断	90

(2)W2: 位于 W1 危岩体底部岩腔下方, 立面形状呈“椭圆”型, 发育宽度约 5 m, 高度约 7 m, 最外侧结构面控制厚度约 2.5 m, 整体危岩体约 90 m³, 潜在崩塌规模属小型。

W2 以岩体砂岩为主, 岩层反倾, 产状为 NE58°~65°/SE13°~16°, 主要发育 1 组结构面, J1 产状 NW335°/SW80°, 为扭转剪拉裂隙, 张开量 0.5 cm 左右, 面理较平整, 延伸度、贯通性一般, 无充填, 间距>1 m; 坡面形态起伏不平, 产状 NE41°/NW70°。

赤平投影分析: J1 倾向与坡面近垂直, 岩层反倾, 节理裂隙将岩体切割呈块状, 同时上部岩体呈悬空状, 在结构裂隙影响下, 综合分析 W1 的破坏模式是错断式和拉裂式。

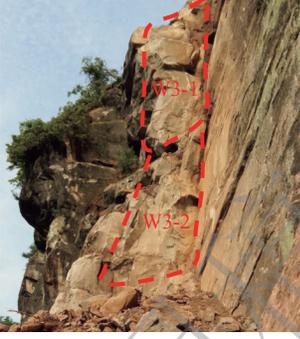
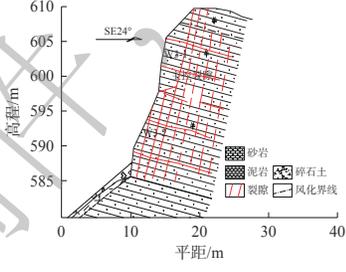
倾倒、滑移	1 260

(3)W3: 位于崩塌区的东北侧, 立面形状呈“矩形”状, 发育宽度约 7 m, W3 高约 15 m, 背部最外侧结构面控制平均厚度约 4 m, 危岩体约 1 260 m³, 潜在崩塌规模属中型; 危岩中部发育一组顺倾结构面, 将 W3 分为两部分即 W3-1 和 W3-2。W3-1 表面早期崩塌变形作用明显, W3-2 底部因崩塌堆积岩腔。

W3 以岩体砂岩为主, 岩层反倾, 产状为 NE58°~65°/SE13°~16°, 危岩体上主要发育 3 组节理面, J1 产状 NE60°/NW75°, 结构面张开量 5~15 cm, 泥质充填, 向内呈闭合状, 延伸性好, 贯通发育, 面理平整, 间距 0.6~0.8 m, J2 产状 NW330°~340°/⊥, 为扭转拉裂隙, 张开量 3~5 cm, 面理粗糙, 延伸一般, 贯通发育, 局部有泥质充填, 间距>1 m。J3 产状 NE20°/NW60°, 闭合, 延伸、贯通性差, 面理平整; 坡面形态起伏不平, 正反坡相间, 产状 NE56°/NW75°。

赤平投影分析: J1、J3 倾向与坡面基本一致, J1 倾

角与坡面相同, J3 倾角小于坡面, 均为不利结构面, J2 近乎垂直, 裂隙充填泥质, 综合分析在反倾向层理面、垂直坡向结构 J2 的共同作用下, 上部条块状 W3-1 岩体背部裂隙张开, 降雨影响下易沿 J2 产生倾倒变形, 下部 W3-2 岩体易沿 J3 产生滑移变形。

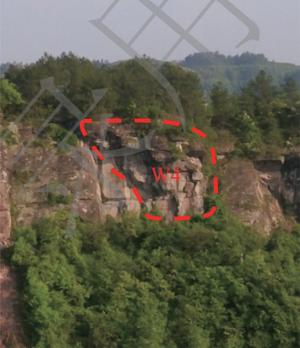
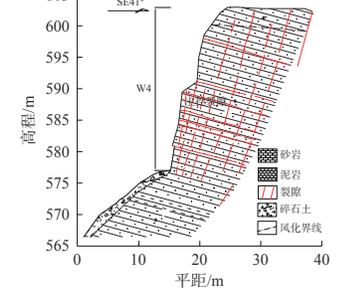
鼓胀	2 500

(4)W4: 位于崩塌区的西南侧陡崖, 立面形状呈不规则“梯形”状, 发育宽度约 20 m, 高度 25 m, 下部坡面松弛带厚度约 5 m, 整体危岩体约 2 500 m³, 潜在崩塌规模属中型; 危岩体东北侧坡面由于早期崩塌变形作用形成大规模的岩腔体。

W4 上部岩体以砂岩为主, 岩层反倾, 产状为 NE58°~65°/SE13°~16°, 主要发育 2 组结构面, J1 产状 NE50°/NW78°, 外侧张开量 3~10 cm, 向内呈闭合状, 延伸性好, 贯通发育, 面理平整, 间距 0.6~0.8 m, 向内逐渐增大, J2 产状 NW330°~340°/⊥, 为扭转拉裂隙, 张开量 3~5 cm, 面理粗糙, 延伸一般, 贯通性良好, 间距>1 m; 坡面形态, 起伏不平, 正反坡相间, 产状 NE44°/NW80°。

赤平投影分析: J1 倾向与坡面基本一致, 倾角与坡面相同, 为一组不利结构面。在反倾向层理面、垂直坡向结构 J2 的共同作用下, 岩体多切割呈块状; 同时 W4 底部为 5 m 厚的松弛带, 下部强风化砂岩、泥岩在上部岩体的重压作用下形成的压剪裂隙破碎带, 对上部危岩的支撑能力不足, 综合分析 W4 易发生鼓胀破坏。

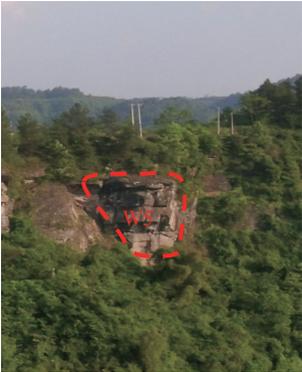
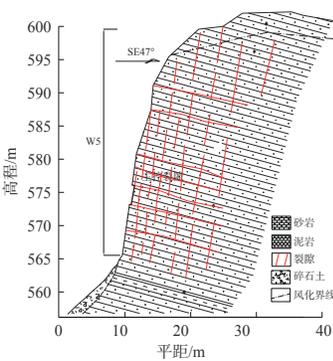
鼓胀	4 700

(5)W5: 位于崩塌变形体的西南侧陡崖, 立面形状呈不规则“梯形”状, 发育宽度约 20 m, 高度 34 m, 坡面松弛带厚度约 7 m, 整体危岩体约 4 700 m³, 危岩体内及附近结构面较发育, 岩体呈碎裂-块状, 危岩体东北侧坡面由于早期崩塌变形作用形成大规模的岩腔体。

W5 岩体以砂岩为主, 岩层反倾, 产状为 NE58°~65°/SE13°~16°, 危岩体上主要发育 2 组节理面, J1 产

状 NE50°/NW78°, 外侧张开量 3~10 cm, 向内呈闭合状, 延伸性好, 贯通发育, 面理平整, 外部间距 0.6~0.8 m, 向内逐渐增大。J2 产状 NW330°~340°/⊥, 为扭转拉裂隙, 张开量 3~5 cm, 面理粗糙, 延伸一般, 贯通性良好, 间距>1 m; 坡面形态, 起伏不平, 正反坡相间, 产状 NE33°/NW80°。

赤平投影分析: J1 倾向与坡面基本一致, 倾角与坡面相同, 为一组不利结构面。在反倾向层理面、垂直坡向结构 J2 的共同作用下, 岩体多切割呈块状; 同时 W5 底部为 7 m 厚的松弛带, 下部强风化砂岩、泥岩在上部岩体的重压作用下, 不规则压剪裂隙较发育, 岩块间相互嵌套力度较差, 风化较严重, 力学属性较差, 对危岩的支撑能力不足, 综合分析 W5 易发生鼓胀破坏。
