# 现代动测技术检测灌注桩完整性的几个问题

摘 要: 对反射波法检测灌注桩桩身完整性中的常见问题如二次浇灌面、地下水径流、嵌岩桩持力层等进行了实例分析, 为今后的验桩工作提供借鉴。

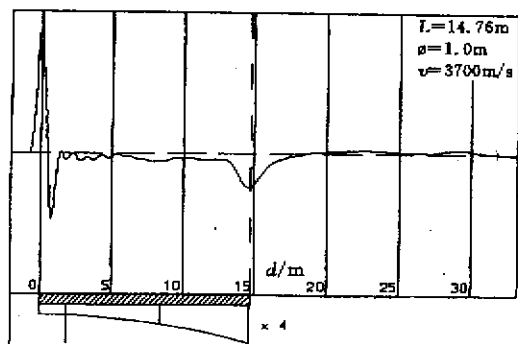
根据持力层的不同, 灌注桩可分为嵌岩桩和非嵌岩桩。一般而言, 非嵌岩类完整桩具有同相桩底反射波; 嵌岩类完整桩, 若持力层为硬质岩层且无沉渣, 则具有反相桩底反射波。图 1 是广东东莞常平社保所宿舍楼 1 号桩的原始波形。该桩长 14.76 m, 桩径 1.0 m, 为钻孔灌注桩。持力层为中风化片麻岩。从波形上可看出明显的反相桩底反射波。图 2 是某幼儿园 E-1/7 号桩的实测波形。桩长 9.8 m, 桩径为 1.4 m, 为人工挖孔灌注桩。持力层为粉

图 1 常平社保所宿舍楼 1 号桩的原始波形

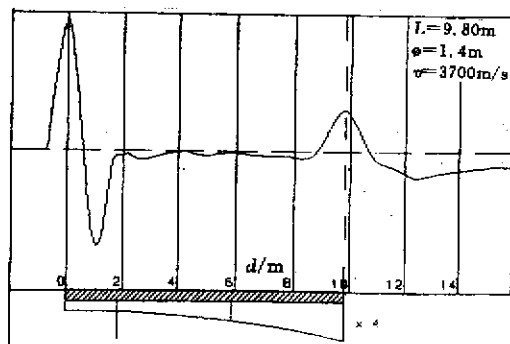
砂质粘土。有一明显的同相桩底反射波。

图 2 某幼儿园 E-1/7 号桩的实测波形

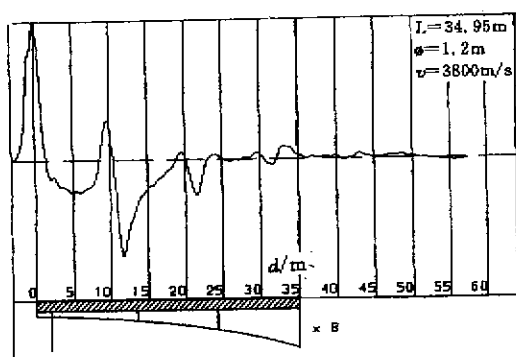
图 3 是广东东莞金峰堡大厦 50 号桩的实测波形。该桩长为 34.95 m, 桩径 1.2 m, 为人工挖孔桩。持力层为中风化花岗片麻岩。图中波形是用 20 kg 重锤加橡皮垫敲击采集的。从波形上看, 该桩在距桩顶 10 m 左右有一强烈反射波, 并形成二次、三次反射波。经抽芯验证, 岩芯完整, 呈长柱状。经施工单位介绍, 该桩在浇灌到此深度左右时因故停顿约 2 h。这样, 在该位置便形成了二次浇灌面。该工地类似桩有数十根之多, 另外几根桩抽芯后也未发现质量问题。

图 3 金峰堡大厦 50 号桩的实测波形

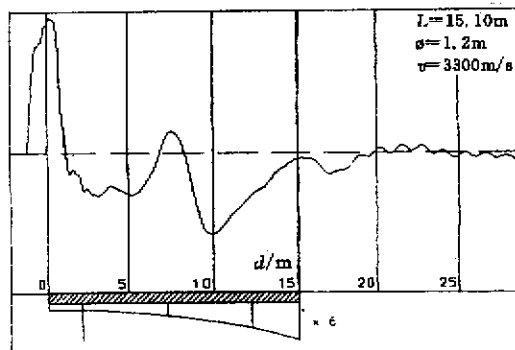
图 4 是广东东莞寮步镇文化培训中心 22 号桩的实测波形。桩长 15.1 m, 桩径 1.2 m, 为人工挖孔

桩。持力层为中风化粉砂质泥岩。该波形也是用 20 kg 重锤加橡皮垫敲击采集的。从图中可以看出 7.6 m 左右有一明显反射波。经抽芯检验,岩芯相当完整。据现场了解,该桩施工时采用混凝土护壁,孔内无地下水渗透。因此,局部砼离析的可能性不大。由于桩中心部分岩芯很完整,故振捣不密实的情况基本可排除,最起码不至于有这么强的反射波。综合各方面的因素,我们认为最大的可能就是浇灌过程中有过短时间的停顿。

图 4 文化培训中心 22 号桩的实测波形

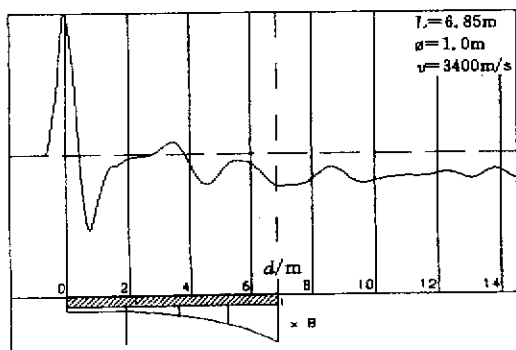
图 5 是广东东莞丽湖山庄 B 型公寓 17 号桩动

测波形。该桩长 6.85 m,桩径 1.0 m,为人工挖孔桩。持力层为强风化砂岩。从波形上看 3.5 m 左右有轻微缺陷,而抽芯结果表明该桩在 3 m 以下砼胶结很差,岩芯呈碎块状。图 6 是广东东莞时丰五金有限公司办公楼 5 号桩的实测曲线。桩长 8.15 m,桩径 1.0 m,为人工挖孔桩,持力层为中风化砂岩。该桩的动测曲线仅表明,2.6 m 左右有一般性缺陷。抽芯显示,该桩在 3 m 以下砼胶结很差,试压砼强度在 C10 ~ C12 之间,且桩底胶结更为松散。

图 5 丽湖山庄 B 型公寓 17 号桩动测波形

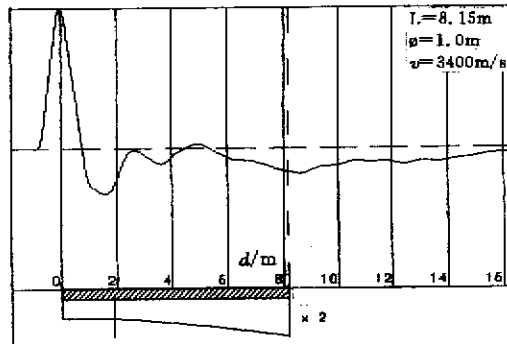
以上 2 根桩砼胶结很差,可算是严重缺陷。而在动测波形上,仅能推测为轻微缺陷或一般性缺陷。若将此类波形判断为严重缺陷,势必会造成很多误判实例。由此说明,动测技术在解决此类问题上存在不足。从施工工艺方面考虑,受地下水径流的影响,浇注混凝土时孔内始终有一定深度的水,从而造成砼离析现象。当混凝土浇到潜水面附近时,孔内水愈来愈少,以致到潜水面以上一定高度时孔内没水。这样,在潜水面附近,孔内水从多到少,又从少到无是一个渐变过程,这势必造成在此范围内砼强度由低到高的渐变现象。

图 6 时丰五金有限公司办公楼 5 号桩的实测曲线

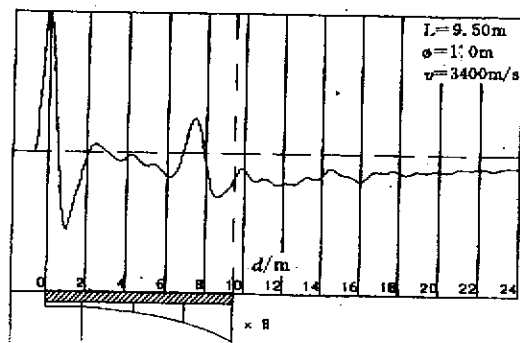
图7 嘉禾花园 A 栋 45 号桩的实测波形

图7是广东省东莞嘉禾花园 A 栋 45 号桩的实测波形。该桩长 9.5 m, 桩径 1.0 m, 为人工挖孔桩。持力层为中风化泥质粉砂岩。从反射波的相位特征来看,我们判定该桩桩底有严重缺陷(此波形是用小尼龙锤敲击所得)。经抽芯检测,该桩实际桩长约 6 m(与我们原推断有可能误报桩长相符),桩底落在粉砂岩中的石英夹层(30~40 cm 厚)上,而下伏地层仍为强风化岩。

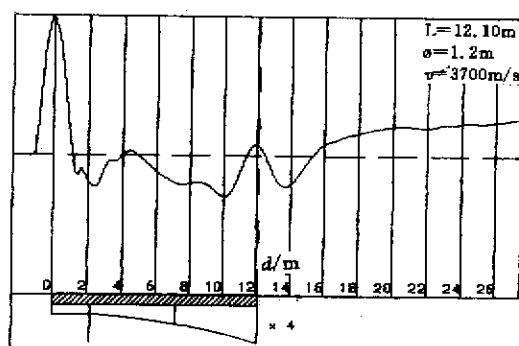
图8是东莞市寮步镇文化培训中心 91 号桩的实测曲线。桩长 12.1 m, 桩径 1.2 m, 为人工挖孔桩。持力层为中风化粉砂质泥岩。该桩动测结果评

图8 文化培训中心 91 号桩的实测曲线

价为桩底有明显缺陷,划为三类桩。经抽芯验证,该桩桩底与基岩胶结相当好(混凝土芯与基岩胶合得很牢,用手难拉开)。只是离桩底约 20 cm 以下岩石破碎较严重,破碎岩的厚度也在 20 cm 以内。
