# 长江中游江西江段 防洪干堤基础水患灾害致灾机制分析<sup>①</sup>

李钧辉,何伟相

(江西省地质调查院,江西南昌 330201)

**摘要** 江西长江防洪干堤修筑在九江—黄梅平原第四系冲积层之上。作者通过对长江沿岸(江西段南岸)环境地质调查,依据大量的钻探工程资料,基本查明了防洪干堤基础工程地质条件,并对干堤形成水患灾害的类型、分布特征和致灾机制进行了综合分析,从而为今后防洪减灾提供了基础性地质依据。

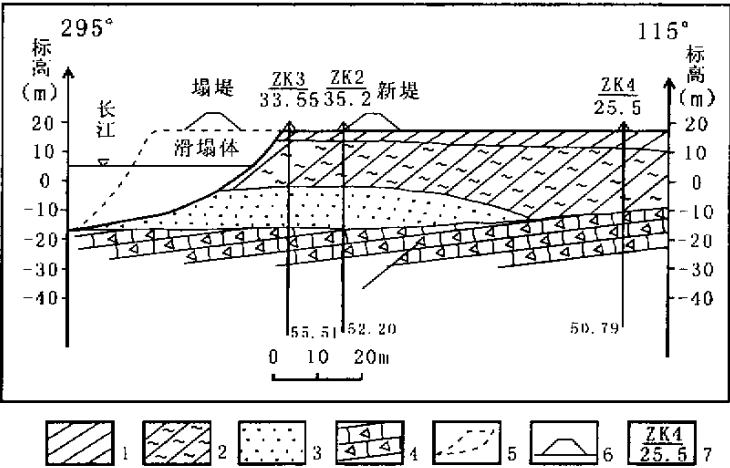
图 2 彭泽县马湖长江干堤工程地质勘探剖面

(1)彭泽县马湖段曾发生过多次较大的滑坡,又是崩岸极为严重地区。60 年代在此建堤时,原有 250~300 m 宽外滩,到 1986 年经过二十多年冲刷只剩下 20~35 m。马湖特大滑坡事件之前分别于 1973 年、1988 年发生过两次较大的滑坡。1975 年 3~4 月,对应 1996 年特大滑坡位置堤内农田出现了“长约 150 m,宽约 10~20 cm,局部见底深 40~50 cm”的地裂缝;“放入灌溉的水全部从中(地裂缝)流失”。1995 年 11 月 12 日开始马湖堤段的加宽加高工程施工,于 1996 年 1 月 3 日,在 1973 年滑塌处的下游约 200 m 处发生了滑坡。该滑坡初期缺口长约 150 m,宽 80 m,滑坡不断发展达到长 240 m、宽 90 m。1996 年 1 月 8 日傍晚,马湖特大滑坡事件发生,发生前兆是大堤缓慢变形引起的高压电线火花出现,江岸边坡上树木开始倾斜晃动,约 10~15 分钟后,地面开始晃动,人站立不稳,地面出现裂缝,大堤在“一声巨浪”的声音中消失。近滑坡体后缘的残余房屋倾向江中,房子向江中水平位移 10 多米。滑坡缺口长度达 960 m、宽达 200 m,并且与前三次连成一片,形成一个长达 1210 m 的缺口。根据工程钻探资料,滑坡处地基上部为黄褐色粘土,厚 3.2 m;中部为灰褐色淤泥质粘土、粉质粘土、淤泥质土,厚 15.05 m;下部为浅灰、深灰色细砂,厚 15.30 m,覆于二叠系石灰岩之上(图 2)。由于下游彭郎矶的存在,阻碍了江水的通畅,产生回流,不断淘蚀坡脚,使岸坡处于悬空状态,在大堤加宽加高和重型机械作业的影响下,下部软塑—流塑状的淤泥质土产生稀释、“液化”,发生滑坡。江岸遭受侵蚀,枯水期地下水补给长江水形成渗流、潜蚀作用,加上堤基软土变形是造成马湖段多次滑坡的主要原因。

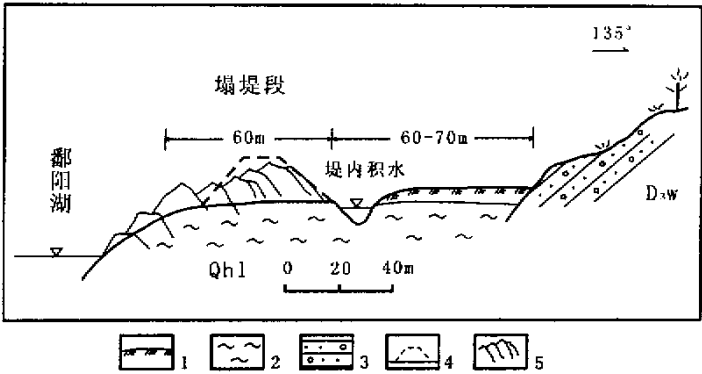
图 3 湖口县双钟圩堤滑塌剖面

(2)湖口县双钟圩堤紧邻上石钟山,位于鄱阳湖入江口,全长 1220 m。于 1999 年 12 月 16 日开工兴建。2000 年 4 月 9 日早上 6 时 55 分至 7 时零 5 分,正处在建设中的双钟圩堤,从中部突然发生向湖中滑塌 50 余 m 宽、280 m 长的灾害事故(图 3)。堤基陷落 5~6 m。

此处堤基基础是由河湖相沉积物组成,总厚度约 23 m。据工程钻探资料:自上而下为淤泥质粘土,厚 8.8~10.3 m,呈软塑状态;淤泥质土,厚为 4.6~7.2 m,流塑状态;淤泥质粉细砂,厚 2.4~3.8 m,松散状;中砂及角砾碎石,厚 1.3~2.1 m,松散状。覆于坚硬的泥盆系含砾石英砂岩之上。大堤直接修筑在软塑状淤泥质粘土和流塑状淤泥质土之上,此类土处

于饱水状态 ,天然含水量高 ,孔隙比大 ,具高压缩性 ,抗剪强度低。滑塌段内侧原是一个污水排泄处 ,每天均有上千吨的污水从此处流入湖中。新修圩堤与内侧造船厂组成一个封闭性的水域 ,大量污水涌入 ,积水成潭 ,形成“人造湖”。当时“人造湖”水位大大高于鄱阳湖、长江水位 ,地表滞水的渗透和湖水、地下水的浸泡 ,使淤泥层的含水量进一步加大 ,发生滑坡时圩堤正处于紧张的建设中 ,笨重的推土机、铲土机、载重车辆来回不断的辗压震动 ,使坝体基础本来就处于饱水状态的淤泥层的结构发生变化 ,产生了“液化”现象 ,砂土变成了粘滞流体。随着坝体不断加高 ,压力不断增大时 ,加上重型机械震动 ,过往船只搅动湖水 ,使处于悬浮状态下的堤基产生滑坡。
