# 套管水冲法施工轻型井点在深基坑降水中的应用

**摘 要** 在深基坑开挖时出现流沙层的情况下,采用套管水冲法施工轻型井点进行降水,控制了流沙的破坏,稳定了边坡,达到了安全有效降水。

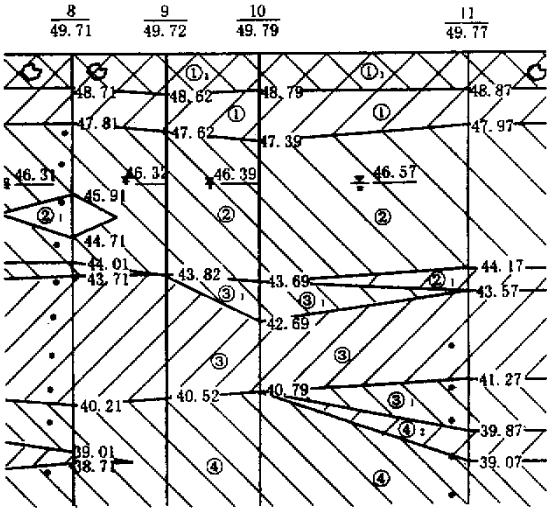
图1 地层剖面图

根据该楼勘察报告,该段地层(参见图1)从上至下为:①<sub>1</sub>杂填土;①粉质粘土;②粘质粉土;②<sub>1</sub>重粉质粘土;③<sub>1</sub>粉质粘土;③粘质粉土、砂质粉土;④砂质粉土。

施工单位依据勘察报告采用轻型井点降水以抽取上层滞水,并在周围每隔6~8 m设置一眼 $\varnothing 300$  mm抽渗管井作为降水补充。从基坑中西部看,降水方案是正确的。但在东侧及南侧东部开挖后,41.27 m以下③、④层出现流沙、流水现象,经开挖现场勘察及与相邻电力隧道勘察资料对比后发现,原勘察报告存在以下2个方面问题:

经开挖后该层为粉沙层,并有细沙夹层;

(2)据电力隧道勘察报告,③、④层为一潜水位,而在该楼勘察报告中,由于勘探点处于潜水构造边缘而遗漏了该层潜水。

经过综合分析认为,该楼勘察报告失误是导致基坑开挖东南部降水方案失败及土钉护坡方案欠妥的主要原因。
