广州某工程浅部严重缺陷桩成因探讨

摘 要: 分析了广州市区某工程锤击沉管灌注桩大量出现浅层严重缺陷桩的原因, 并提出了减少严重缺陷桩的建议。

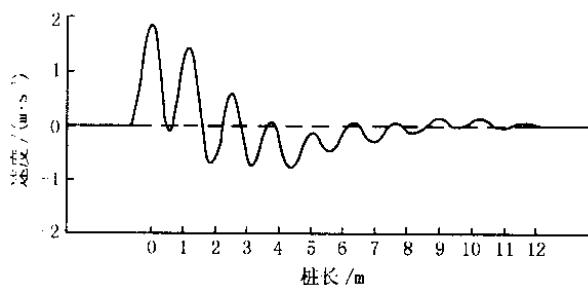
按甲方要求, 第一次检测抽检了桩总数的 1/3 即 98 根, 发现大约有近 40% 桩的速度波形如图 1 所示。这是一种典型的浅部严重缺陷桩的速度波形图。

图 1 浅部严重缺陷桩速度波形曲线

为了慎重起见, 对于有问题的桩, 重新清理桩头, 进行重测, 但问题依然存在。依据我们提供的桩号, 甲方进行开挖, 结果发现离锤击面 1.0 m 左右, 离地面 3.0 m 左右的地方存在严重缩颈或断裂。最后, 所有的桩全部检测, 结果有 38% 的桩存在严重缺陷。鉴于存在的严重问题, 整个桩基础工程都进

(1) 本工程的浅部严重缺陷桩都在离地面 3.0 m 左右深的土层中, 由于表层土为耕植土及淤泥质土, 土质较软, 而其下的粉质粘土土层较硬, 邻桩桩管施打时, 使土层受到挤压, 产生水平力和拉力, 拨管时又产生拉力, 在软硬不同的土层中, 这些力的大小不一样, 会使混凝土产生一定的剪应力和拉应力, 如果混凝土强度不够, 就会出现断裂现象。

另外, 当桩施打完成, 灌满混凝土后, 由于拨管过快, 拨管过程中锤击次数不够, 在软硬交界的土层中, 也会形成缩颈甚至断裂。

(2) 在桩基础的承台中, 有些承台的桩多达 14 根, 而桩与桩之间的中心距仅为 3.1 倍桩径。按常规, 桩排列超过 2 排, 桩数超过 9 根的沉管灌注摩擦桩基础, 桩与桩之间的中心距离应大于 3.5 倍桩径。据我们了解, 在这样多桩的桩台施工过程中, 又没有采取跳打措施, 而在同一天, 同一桩台的桩未打完, 第二天施工时又继续施打, 这样, 第一天打的桩混凝土的固结时间不够, 大约只达到混凝土强度的 10%, 使第一天打的桩受到扰动和挤压, 容易造成缩颈和断裂。在检测的过程中, 我们发现有时同一个桩台连续几根桩都存在严重的浅部缺陷, 就是由于这种原因造成的。

(3)由于该工程的桩不是采用钢筋笼,而是采用插钢筋条的办法,钢筋条捶入深度离地面 3.0 m 左右。有些桩施工完成后,发现桩头冒水,原因就是钢筋条插歪了,穿出了桩外,而该工程的地层又存在承压水,这样,地下水正好沿着钢筋穿出处渗入到桩头,使我们看到桩头冒水。这样,桩就容易从水渗入处损坏,形成缩颈现象。

从前面简述可知,为了减少施工中出现的各种问题,减少浅部缺陷桩,在软硬地层交汇处施打沉管灌注桩时,拨管一定要注意慢拨多敲击,要严格按照沉管灌注桩施工的有关规范和标准进行施工。遇到

桩较密、承台桩数较多时,要采用跳打措施,且当天同一桩台的桩未施打完,第二天不应再在该桩台进行施打,以免挤压第一天施打的桩,使其形成缩颈或断裂。在有承压水的工地,采用插筋时一定要小心,不要让钢筋的底部穿出桩外。
