# DPP100 - 5 型汽车钻机基础部件损坏 原因分析与加固方法

陈林义

(内蒙古自治区城镇建设水文中心,内蒙古 呼和浩特 010010)

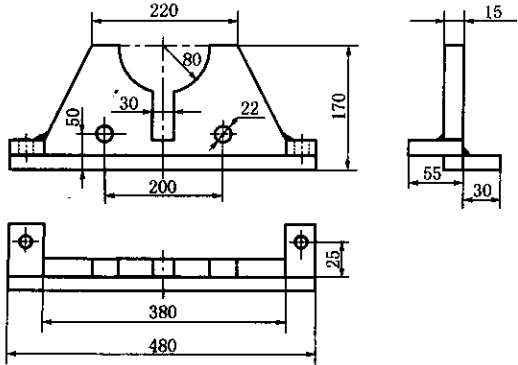
图 1 加固板示意图

由于原机型没有钻进液压加压系统,发动机功率也较小,因此原变速箱的 4 个支架也是按照原有载荷设计的,比较单薄,尤其是回转器一侧的 2 个支架更是薄弱环节,是断裂的主要部位。改进后,发动机功率提高了,同时也增加了钻进液压加压系统,而 4 个支架并没有做相应的改进或加强,强度显然不够,这是造成断裂的主要原因。另外,钻机小底盘刚度不足,在工作过程中,小底盘随扭矩变化而产生弹性变形,使 4 个支架受力不均匀,也是造成支架断裂的一个重要原因。

( 2 )加固。由于原来的强度不够 ,焊接后更是薄弱环节 ,所以必须加固。加固应在支架内侧进行。加固方法是 :用厚度 15 mm 的 20 号以上钢板 ,制作成如图 1 形状 ,称为加固板( 图中尺寸仅供参考 ,精确尺寸可根据具体情况确定 )。按照回转器上的紧固螺孔直径和位置在加固板相应位置上打孔 ,用螺丝将加固板固定在变速箱壳体上 ,然后把加固板焊接在变速箱上 ,安装位置如图 2 所示。需要注意的是 :加固板应与变速箱壳体及支架均匀接触 ,紧密贴合 ,否则应进行修磨或调整 ,防止产生安装应力 ;加固板与变速箱的接触缝均应焊接 ,最好能适当保温 ,逐渐冷却。

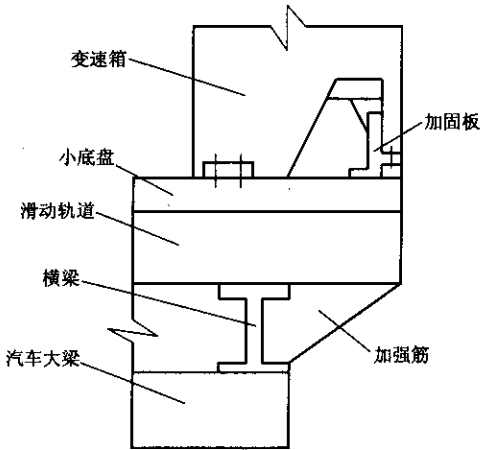
图 2 加固板安装位置示意图

的是 :由于滑动轨道下挠变形 ,造成回转器向外倾斜 ,使轴线与水平面不垂直 ,影响钻孔垂直度。

滑动轨道为工字钢结构。当钻机处于工作位置时 ,常使滑动轨道悬臂部分下挠 ,原设计在此悬臂位置没有采取加强或支护措施 ,是一个较突出的薄弱环节。解决的办法是 :在两根滑动轨道悬臂部分的下面各增设一块三角形加强筋( 厚度 15 mm、直角边长为 270 mm × 120 mm ) ,用焊接的方法固定上去 ( 见图 2 )。

需要注意的是 :如果滑动轨道悬臂部分已经出现永久性变形 ,宜先进行校直 ,加强筋必须焊在工字钢腹板下方。增设加强筋后可大大地提高悬臂部分的刚度和强度。
