# 福建莆田某建筑开裂的基础补强

**摘要:**某建筑建成不久, 底层填充墙及基础梁就产生了开裂, 开裂原因为桩基承载力达不到设计要求、采取的基础梁加大补强方案因地基土固结而失效、淤泥固结产生的负摩阻力加剧了桩基下沉等, 在原因分析后采用了加大基础梁截面尺寸、并在基础梁下增设锚杆式静压桩进行补强, 有效地修复了裂缝, 取得了预期效果。

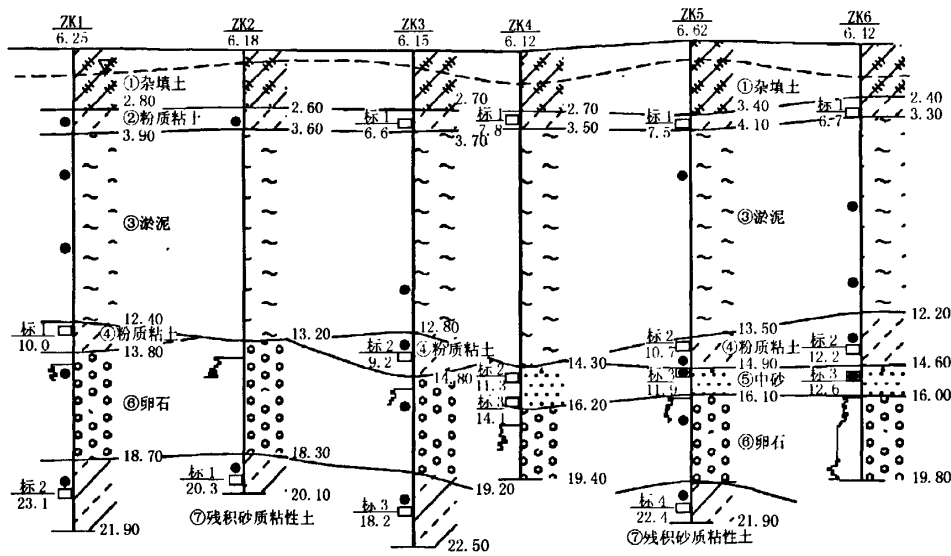
图 1 工程地质剖面图

该建筑场地地基土从上至下依次为杂填土①、粉质粘土②、淤泥③、粉质粘土④、中砂⑤、卵石⑥及残积砂质粘性土⑦。杂填土①, 新近回填, 密实性差, 未完成自重固结; 粉质粘土②、粉质粘土④、残积砂质粉质粘土⑦, 可塑~硬塑, 工程性能一般; 中砂⑤, 稍密, 工程性能一般; 淤泥③, 流塑, 高压缩性、高灵敏度, 欠固结; 卵石⑥, 中密, 稳定性好, 工程性能好。工程地质剖面见图1。基础采用沉管灌注桩, 以卵石⑥作为桩端持力层。

该建筑地基土中除分布有欠固结杂填土①外,还分布有厚层欠固结淤泥③,桩基施工结束后,淤泥③固结,对桩基产生了负摩阻力,加剧了单桩竖向极限承载力不满足设计要求,导致局部基础沉降量加大,沉降差加大,产生了基础梁及填充墙体开裂。
