# 陕西小秦岭金矿田深孔烧钻事故处理与分析

**摘要:**小秦岭金矿田地区地质构造较为复杂, 破碎漏失地层厚度大, 该矿区钻探施工多次出现不同程度的烧钻事故, 严重影响了钻探效率和钻探成本。针对 Q8ZK801 钻孔烧钻事故, 通过反卸钻杆和磨铤事故钻具的方法, 并配合加工的简易绳索打捞器、磨铤导正器进行处理, 取得了良好效果, 成功解决了烧钻事故。本文就该次事故发生的原因及事故处理方法做了详细的分析与总结, 并对烧钻事故的预防进行探讨, 为该矿区钻探施工提供参考, 并为此类事故的处理提供借鉴。

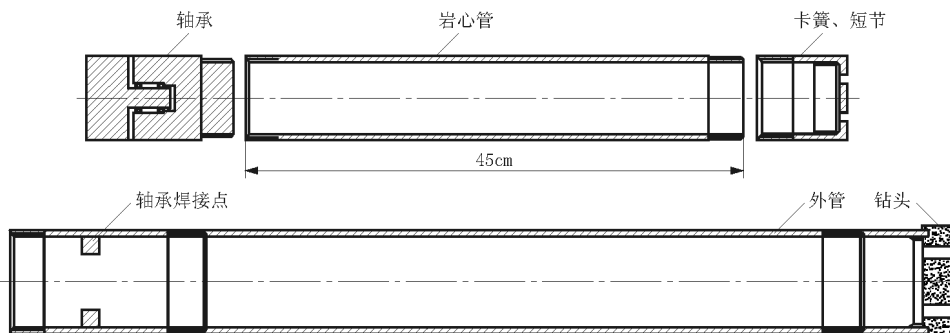
图1 简易绳索打捞钻具示意图

事故进一步处理,弹卡总成出露至扩孔器以外,先采用反丝母锥打捞,但由于弹卡总成出露仅 5 cm,母锥始终无法与弹卡总成紧密咬合。为此研制了简易绳索打捞钻具<sup>[4-5]</sup>,结构如图 1。简易绳索打捞钻具外管接  $\varnothing 77$  mm 阶梯式孕镶金刚石钻头用于研磨事故扩孔器、外管,内管由短节、卡簧与短岩心管组成,用于卡取事故弹卡总成。在研磨事故外管的同时,事故总成进入简易绳索钻具内管,卡簧卡死并打捞总成及内管。经计算,研磨长度为 40~50 cm,即事故总成捞矛头至弹卡距离,岩心管长度设计为 45 cm。

通过使用加工的简易绳索打捞钻具,研磨打捞,总成在卡簧处卡死,成功捞取了事故总成与整个

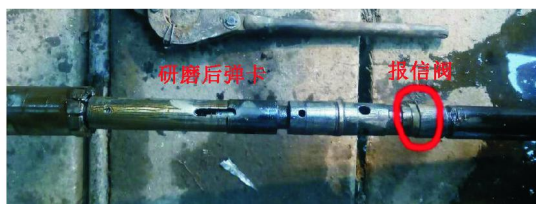
图2 事故内管总成

内管。捞取的事故总成及内管见图2。

由观察提取的事故总成和岩心层(见图4),可以判断事故发生的原因:一是该孔段岩层破碎,岩心进入钻头后在卡簧处卡死,不能顺利进入内管,导致内管上顶,报信阀胶圈挤胀(图2)堵塞与外管间的间隙,水路不通,冲洗液循环受阻,无法冷却钻头,这是造成事故的直接原因;二是钻杆存在缺陷,由于钻杆接头部位有裂缝(见图5),回转钻进时,裂缝在扭矩作用下加大,冲洗液部分漏失,形成假循环,烧钻

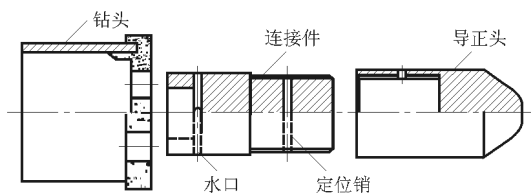
图3 导正器结构示意图

内管总成捞取后,孔内剩余4.15 m长的外管及钻头,由于岩粉沉淀造成了外管钻具的埋钻,强力回转卸扣,可能会造成反丝钻杆被扭断,因此决定磨铣孔内残留的钻具。对于事故外管,为防止磨铣过程中的磨偏导致偏离原钻孔轴线,在钻头下方安装了导正器<sup>[4]</sup>,导正器的结构如图3所示。磨铣钻头为 $\varnothing 77$  mm平底式高硬度胎体孕镶金刚石钻头,磨铣钻进参数为钻压20~25 kN、转速177 r/min、送水量52 L/min。孔底事故钻头部分的研磨,采用单管钻具配 $\varnothing 77$  mm阶梯式软胎体孕镶金刚石钻头,内壁吸附强磁吸取孔内金属碎块和碎屑。

钻具部分的研磨效果较为良好,未给后续施工遗留事故隐患。最终成功处理了此次严重烧钻事故。

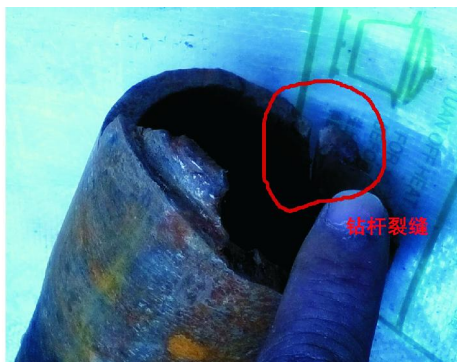
图5 事故钻杆

根据提取的钻杆分析,事故原因是钻杆存在故有裂缝,冲洗液从裂缝处流出,孔内冲洗液形成假循环导致烧钻事故。

事故发生时,冲洗液全部从裂缝处流失,这是烧钻事故的间接原因。

接部位丝扣油要涂均匀,防止丝扣漏水形成假循环,造成孔底供浆不足。要注意钻头钻具的磨损情况,及时更换变形的钻具和磨损的钻头。
