# 北京百泉山风景区崩塌地质灾害防治方法分析

樊金桂

(北京市地质工程设计研究院, 北京 101500)

**摘要:**以北京百泉山自然风景区不倒翁景点附近的崩塌地质灾害为例,系统介绍该处危岩带(体)规模、特征、破坏模式、危害程度等情况,并根据其地质灾害特点、发育程度及沟谷内交通等条件,对多种治理方案进行分析、比选,最终选择了对危岩带上部反倾区进行削方,清除危岩体及陡壁坡面浮石、松动岩块,对危岩带采用挂主动防护网的治理措施。本治理方案可为类似山谷型自然风景区地质灾害治理工作提供一定的借鉴。

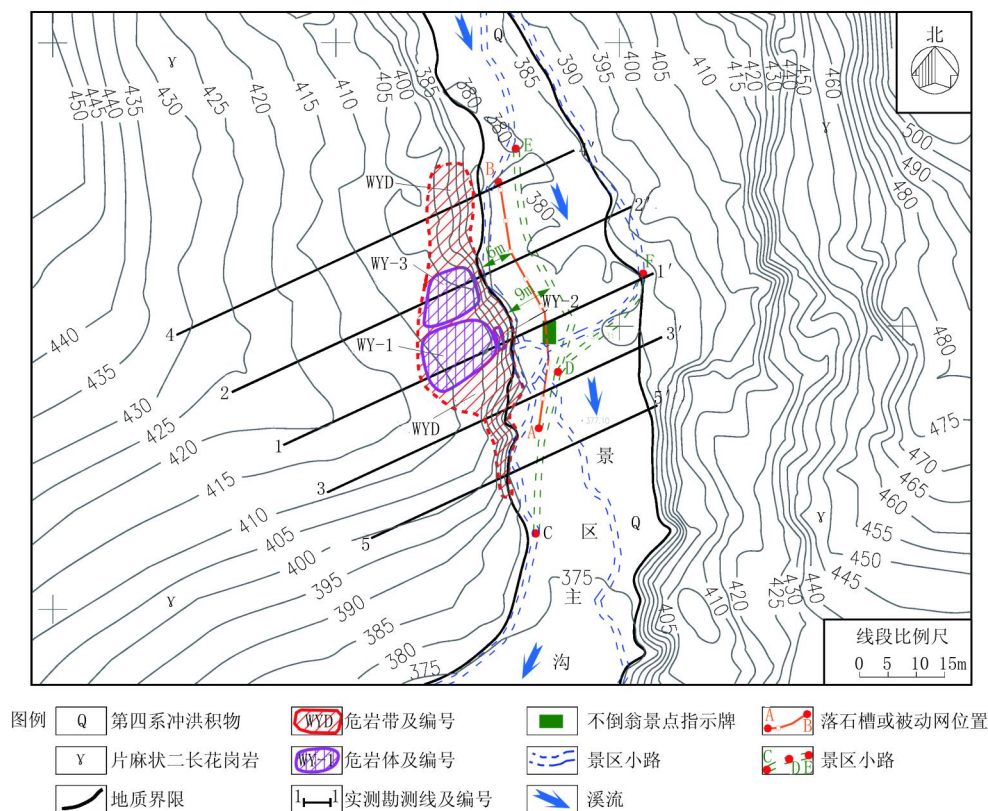
图1 崩塌地质灾害勘查及治理设计工程地质简图

本灾害点存在1处危岩带,其内发育3个危岩体。危岩带面积达1500 m<sup>2</sup>,危岩体总体积约587.4 m<sup>3</sup>。如图1所示。

本灾害点为一岩质坡体,岩石为微风化片麻状二长花岗岩<sup>[2]</sup>,坡体走向近南北,坡面近于直立,中段坡面上部反倾,坡面高度22~33 m,坡面岩体节理裂隙极为发育,致使坡面岩体较破碎,并分布有大量松动岩块及凌空岩块,形成危岩带(编号:WYD),危岩带沿坡面水平长度约60 m,危岩带高度13~28 m,沿坡面分布面积约1500 m<sup>2</sup>,危岩带内发育3个危岩体(编号:WY-1、WY-2、WY-3)。

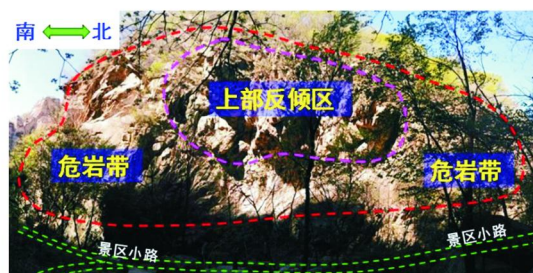
图2 不倒翁景点附近崩塌地质灾害点现状全貌图

(1)危岩体 WY-1:位于反倾区南段,高度11 m,最大厚度约4.5 m,沿坡面水平宽度约10 m,体积约350 m<sup>3</sup>,危岩体下端高于附近景区小路路面约22.5 m;

(2)危岩体 WY-2:位于 WY-1 下方,高度6 m,最大厚度约1.5 m,沿坡面水平宽度约4 m,体积约23.4 m<sup>3</sup>,危岩体下端高于附近景区小路路面约14.5 m;

(3)危岩体 WY-3:位于反倾区北段,高度12

m,最大厚度约2.6 m,沿坡面水平宽度约10 m,体积约214 m<sup>3</sup>,危岩体下端高于附近景区小路路面约16 m。

3个危岩体总体积为587.4 m<sup>3</sup>,根据相关规范,本灾害点危岩体规模已达中型<sup>[3-4]</sup>。见图2、图3。

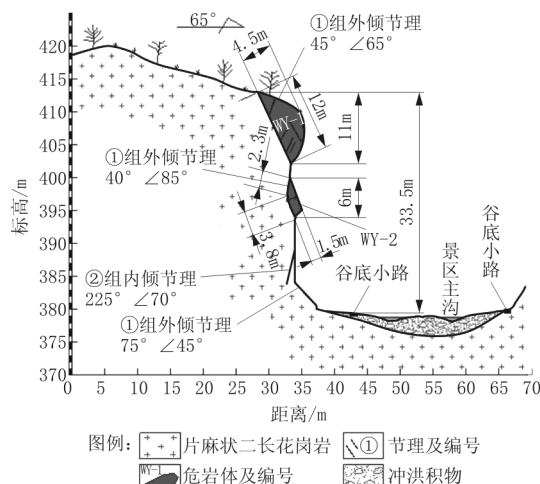
图 4 危岩带(体)剖面图(1-1 剖)

危岩体 WY-1 的三维空间边界状态:危岩体背后的外倾节理基本完全贯穿,危岩体南侧呈凌空暴露状态,其北侧的侧向节理发育相对较差,认为本危岩体崩塌破坏模式属滑移式崩塌。见图 4。

危岩体 WY-2 的三维空间边界状态:危岩体的左右两侧及下方均呈完全暴露状态,其背后的外倾节理已贯通长度约 3.8 m,向上未贯通长度约 2.3 m,仅靠其背后尚未完全贯通的外倾节理来支撑着,认为本危岩体崩塌破坏模式属坠落式崩塌。见图 4。

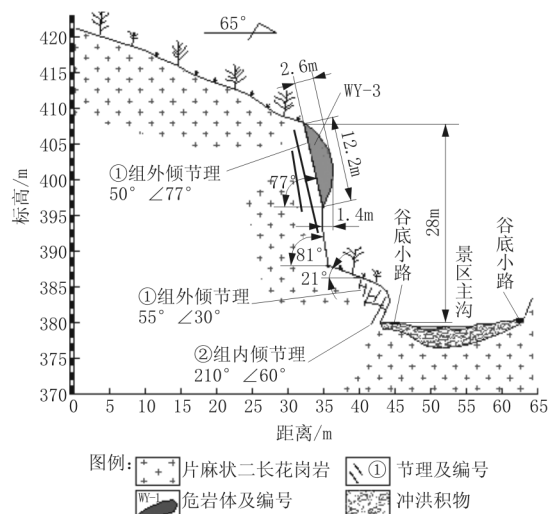
图 5 危岩带(体)剖面图(2-2 剖)

危岩体 WY-3 三维空间边界状态基本与危岩体 WY-1 相同,认为本危岩体崩塌破坏模式属滑移式崩塌。见图 5。
