岩心钻探烧钻事故分析及实践

孙孝刚, 卢忠友

(贵州省地矿局 102 地质大队, 贵州 遵义 563003)

摘要:烧钻事故在岩心钻探施工过程中是最频发的事故之一,分析总结烧钻事故发生的原因和发生的必要条件,烧钻事故发生前出现的异常征兆,烧钻事故的预防措施、处理原则和方法;总结了几起烧钻事故的处理经验及教训,提出了如何做好预防和处理烧钻事故的措施建议。

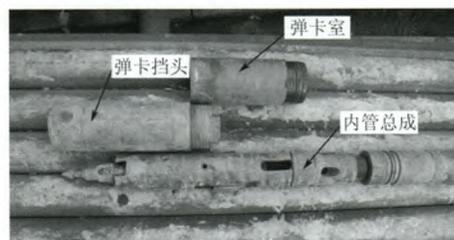
图 1 内管总成、弹卡挡头和弹卡室组装相对位置

(6)继续下入 $\varnothing 89$ mm 反丝公锥反动钻具,将钻杆和弹卡挡头从弹卡室上部反脱,内管上部总成矛头外露,内管总成、弹卡挡头和弹卡室组装相对位置如图 1 所示。

(7)下绳索取心打捞器打捞内管,由于孔壁落物及沉沙将内管卡紧,仍没能将内管提动,只能脱卡将捞矛提出。

(8)下入 $\varnothing 89$ mm 正丝母锥,将内管打捞出钻孔,提出后,发现内管底部卡簧座已被磨完,内管底部丝扣已经磨掉约 0.03 m。在这过程中,由于内管总成直径较小,母锥内吃扣部位距锥口较高,因此,在下钻前需将母锥口段切掉一段,方可避免母锥与弹卡室相顶不能吃扣。
