北京门头沟清水镇达洪路 K4+400 m 崩塌 灾害成因及破坏机理

北京市地质灾害防治研究所, 北京 100120

Zhou L. 2025. Cause Analysis and Failure Mechanism of the Collapse Disaster at K4+400 of Dahong Road, Qingshui Town, Mentougou District, Beijing. *South China Geology*, 41(2): 295-303.

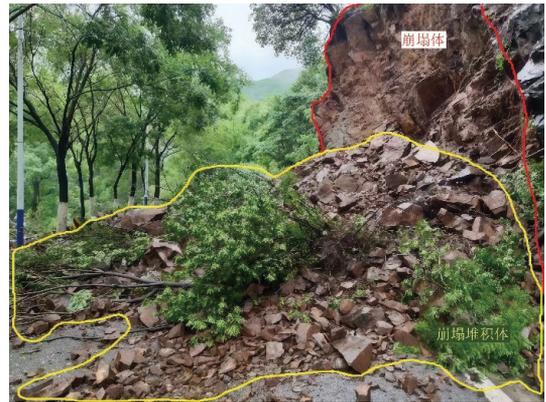
图2 达洪路 K4+400 m处崩塌发生后全貌

达洪路 K4+400 m处崩塌发生于2024年7月25日,崩塌堆积体堆积于达洪路路面(图2),侵占整个路面,堆积体长约20 m,宽约4.5 m,平均厚约2 m,方量约180 m³,最大单块堆积体块径为0.5 m×0.5 m×0.3 m,崩塌灾害规模为小型。

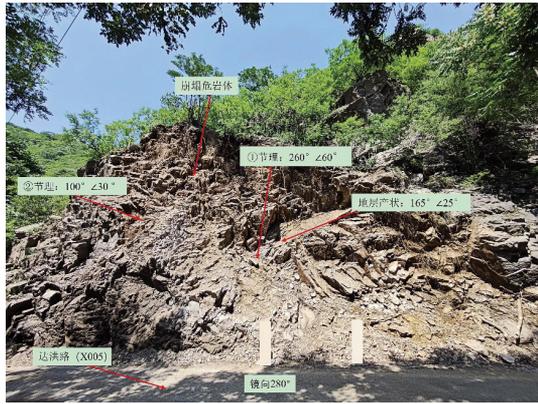
图 3 崩塌危岩带全貌

崩塌体所在区域(以下简称“危岩带”)位于清水河右岸斜坡单元地带,以坡顶为危岩带后缘边界,坡脚为危岩带前缘边界,总面积约100 m²,厚度约1 m,体积约100 m³。崩塌段边坡坡宽约30 m,高约20 m,整体坡向130°,坡度约75°,坡面形态近似为直线型。斜坡基岩出露较完整,岩层的层面产状为165°∠25°。岩层主要发育有两组节理裂隙:①260°∠60°,长约1~1.5 m,发育密度为2条/m;②100°∠30°,长约0.5~1 m,发育密度为3条/m(图3)。受层面及节理面切割影响,危岩体裂隙极发育,结构很破碎,呈块状~碎块状结构,局部存在凹腔。坡体表面局部层面与节理面呈张开状态(刘洪博等, 2020),张开宽度约1~5 cm,部分裂隙内充填砂土。灌木、杂草等植物的根系生长于裂隙内,坡体植被覆盖率约90%。

崩塌所在边坡上方为局部裸露岩体,岩体节理裂隙极发育,结构松散破碎,存在潜在约 100 m³的崩塌危岩体,在降雨、震动等外在因素影响下仍有发生崩塌的可能。建议对达洪路 K4+400 m 处设置警示牌和警戒线,提醒行人及车辆注意安全。加强巡排查,如发现边坡有落石或裂缝变形加剧等情况,立即采取应急处置措施;当该地区发布暴雨或地质灾害气象风险预警时,应加密巡查频次,有险情或落石发生时应及时上报,对该路段进行封控;在该路段安装 GPS、InSAR 等专业监测设备,监测坡体变形速率;清理坡面危岩体,恢复坡面植被减少降水入渗;在地质勘察的基础上,开展工程治理。

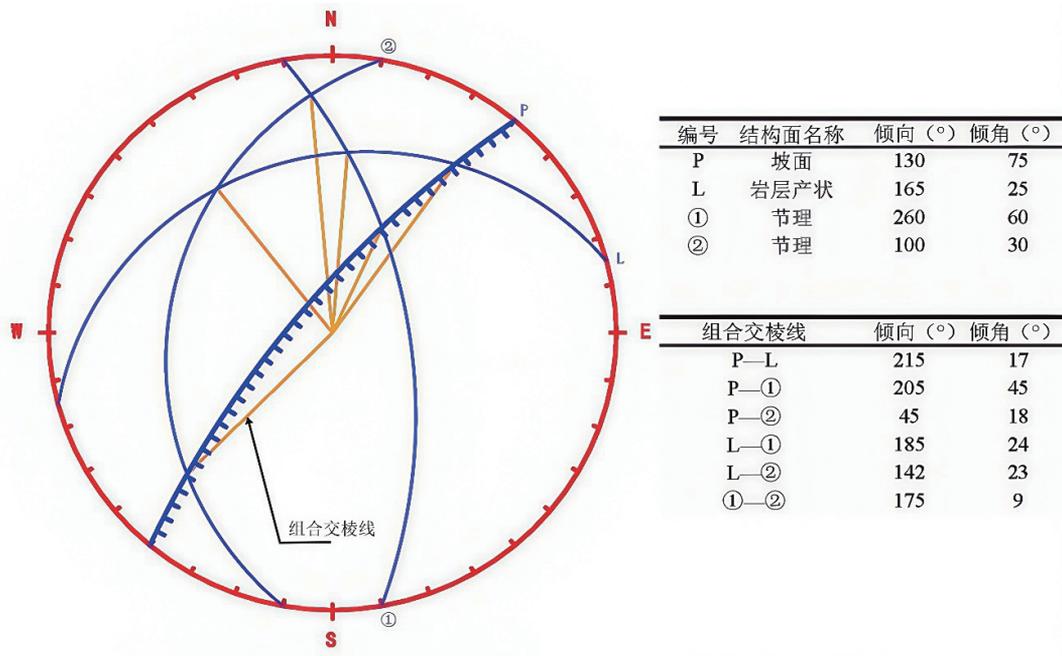
图4 崩塌体结构面赤平极射投影图

通过赤平投影分析(校小娥, 2015), 岩层产状和①节理、岩层产状和②节理、①节理和②节理均斜交倾向坡外, 其交线倾角小于坡角(图 4), 形成楔状体, 属于不稳定结构。由于岩体被节理裂隙切割成块体状, 结构破碎, 坡面岩体又受到倾覆力矩的作用沿裂隙面滑移(程什等, 2023), 这些为崩塌体的形成提供了有利的坡体结构条件。

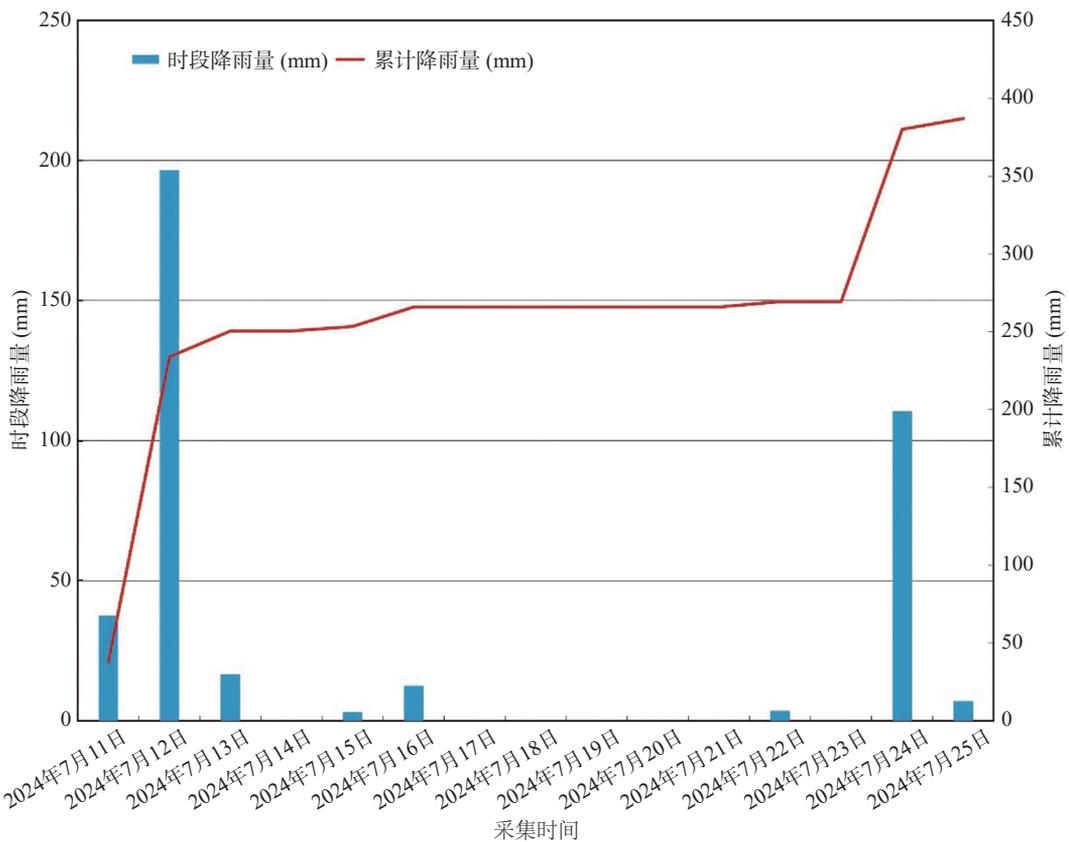
图5 研究区时段及累计雨量曲线

大部分边坡失稳都与降雨有着密切关系(谢洪波等, 2021; 丘嘉荣等, 2024)。自 2024 年 7 月以来, 北京地区降雨频繁, 尤其是大到暴雨级别的降雨。根据北京市突发地质灾害监测预警系统中清水镇洪水峪村监测点位采集的降雨数据, 崩塌所在区域 7 月 12 日—7 月 13 日累计降雨量达 220.5 mm, 7 月 24 日 14 时—7 月 25 日 6 时累计降雨量达 122.0 mm(图 5)。第一次连续两天的强降雨增加了地表岩体含水率, 使其饱和度接近或达到饱和状态。崩塌发生前的 7 月 24 日、25 日, 受副热带高压外围偏南暖湿气流、高空槽和台风“格美”残涡的共同影响, 北京市大部分地区出现暴雨, 山区一带出现大暴雨。

由于砂岩岩体发育高密度、高连通节理裂隙, 其结构面倾向与坡面呈顺向坡结构, 大量雨水入渗后使孔隙水压力骤升, 沿结构面形成滑动带; 高孔隙率的岩体能储存大量雨水, 增加自重荷载, 同时孔隙水压力降低有效应力, 削弱岩体抗剪强度; 结构面充填的砂土, 遇水后泥化, 降低抗滑阻力。

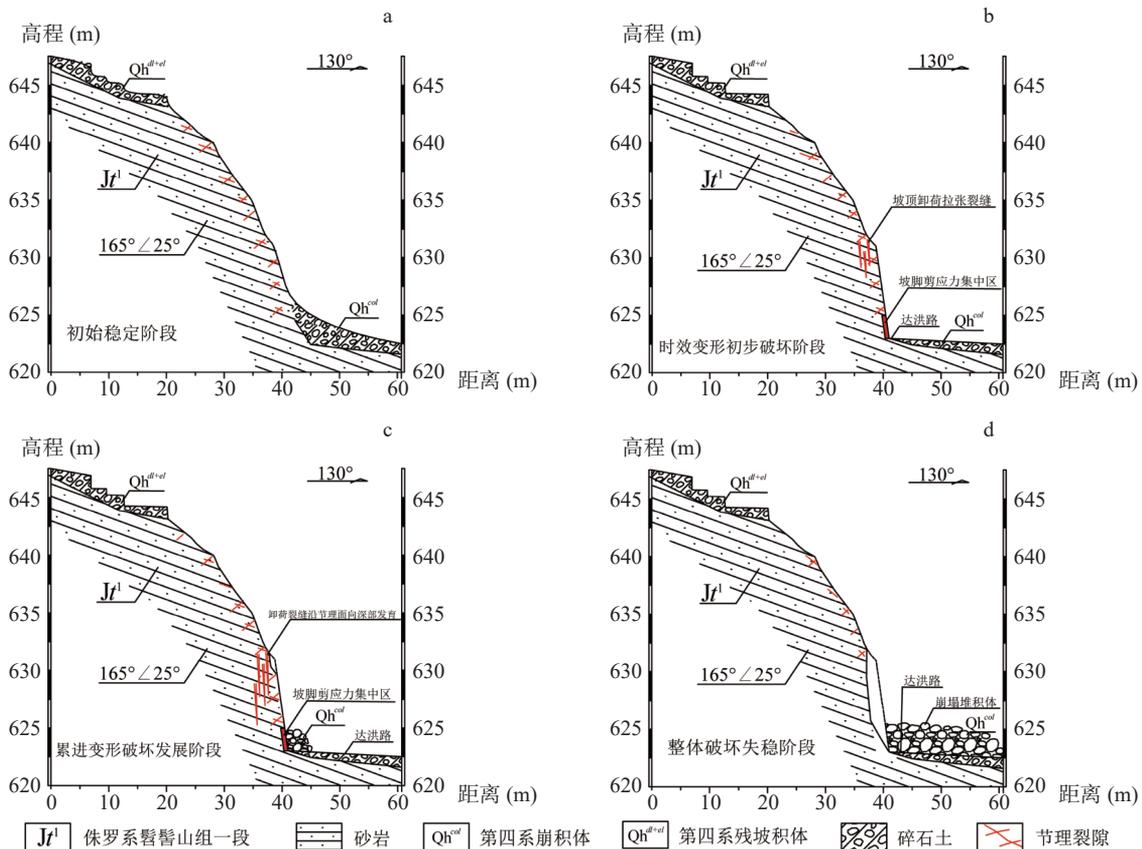
图 6 崩塌变形失稳演变过程图

在初始稳定阶段,坚硬的砂岩在构造作用、长期强烈剥蚀切割作用和河流侵蚀切割作用下形成高陡边坡,同时在髫髻山向斜等褶皱、断层错动挤压作用下形成原生节理裂隙,在差异风化作用和重力卸荷作用下产生表层卸荷节理裂隙,节理裂隙呈“十”字型,并将岩体切割成块体状(图 6a)。

在内外地质营力共同作用下,岩层表面卸荷拉张裂隙开始发育,在坡顶处产生了拉张裂缝。在降雨、震动、风化等外力作用下,地表雨水和裂隙水沿着原生节理裂隙向坡体内部入渗,致使岩体自重应力增大,抗剪强度降低,从而导致节理裂隙继续扩大。切坡修路对坡体造成扰动,坡面形成临空面,坡体内应力重新分布,坡脚开挖处因应力集中而产生裂缝(图 6b)。

在内外应力共同作用下,拉张裂缝继续在岩体内发育,坡面裂缝张开度也持续扩大,并向两端延伸,部分裂缝贯通,抗剪强度降低,表层部分岩体剥离坠落,边坡局部发生小型崩塌。岩体裂缝在剪应力和弯矩作用下继续向岩体深部发展(图 6c)。

由于 2024 年 7 月 12 日—7 月 13 日及 7 月 24 日 14 时—25 日 6 时两次集中强降雨导致大量雨水渗入坡体,岩体含水量增加,自重应力增大,孔隙水压力增大,在自重应力和孔隙水压力作用下,结构面的抗剪强度迅速降低,拉张裂缝继续发展并逐步贯通,当崩塌区贯通形成连续滑动面,剩余抗滑力不足以抵抗下滑力时,达到临界状态,微小扰动即可触发崩塌体沿滑动面发生滑移式破坏而整体失稳(图 6d)。
