# 陕西延安杨崖滑坡的形成机理及其致灾分析

王佳运, 魏兴丽, 薛 强

中国地质调查局西安地质调查中心, 陕西 西安 710054

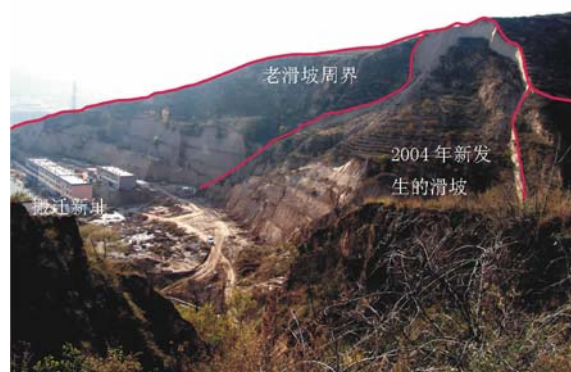
杨崖村老滑坡位于杨崖村后渠沟西侧的黄土斜坡上。老滑坡在平面上为近似簸箕状,后壁高15 m,坡度 $55^\circ$ 。滑体冲沟发育,灌木及蒿草茂盛;北侧以冲沟为界,南侧至西川河岸坡,前缘至冲沟边缘,全貌见图1。老滑坡体东西长150 m,南北宽350 m,面积 $5.25\times10^4$  m<sup>2</sup>,滑体平均厚度15 m,体积约 $78.75\times10^4$  m<sup>3</sup>,主滑方向 $120^\circ$ ;滑体在剖面形态上呈凹形,平均坡度 $25^\circ$ 。由于开挖等工程活动,坡体形成前、后部陡峻,中部较缓的地形。滑床后部切穿黄土,前部沿土—基岩接触面剪出,为黄土—基岩接触面滑坡<sup>[8]</sup>,剖面见图2所示。

2002年因修建枣园大道,在老滑坡体北部持续切坡取土,造成北部滑坡体前部临空,滑体稳定性不断降低,并于2004年10月失稳,形成滑坡。新滑坡体在平面上呈簸箕状,周壁可见滑体下错形成的陡坎,前缘至冲沟外缘,全貌见图1所示。滑体长100 m,宽80 m,面积 $0.8\times10^4$  m<sup>2</sup>,滑体平均厚度10 m,体积 $8\times10^4$  m<sup>3</sup>,主滑方向 $135^\circ$ ,与老滑坡主滑方向呈 $15^\circ$ 夹角。滑体呈前后部陡峭、中部稍缓的剖面形态,总体平均坡度 $40^\circ$ ,剖面见图3所示。滑坡是因前部斩坡导致出现失稳、破坏,牵引后部土体滑动形成的,同时,导致老滑坡后壁处土体出现牵引破坏,属于典型的牵引式滑坡。滑坡滑面在后部切穿老滑坡滑体,向下延伸发育,与老滑坡滑面相接,并沿老滑坡滑面滑动剪出。

图1 2004年杨崖村新老滑坡全貌

坡体稳定性较差,村民对滑体前部进行了削坡治理,形成高约15 m、坡度约 $55^\circ$ 的人工边坡临空面(图1)。削坡治理后,坡体开始出现变形破坏迹象。2005年调查时发现变形迹象十分明显,滑体前部受挤压出现多条鼓胀裂隙,在前部坡体牵引下滑体后部形成一条拉张裂缝,并持续扩张,最宽达0.5 m,拉张裂缝向下延伸至滑体中前部,几乎贯穿整个滑体,滑坡体稳定性极差,随时有失稳的危险。剖面见图4所示。

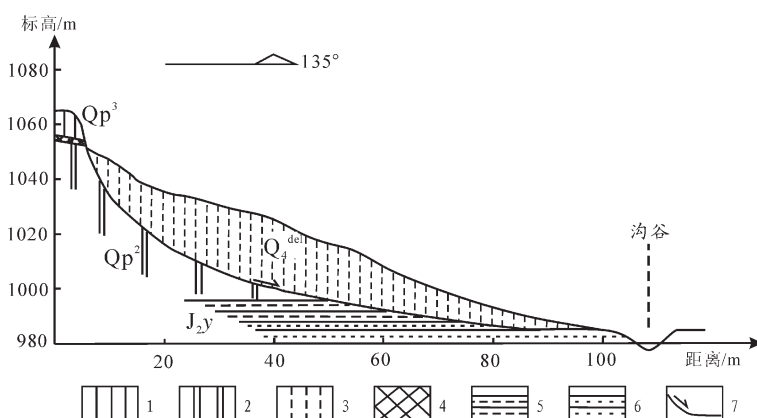
图2 杨崖老滑坡剖面

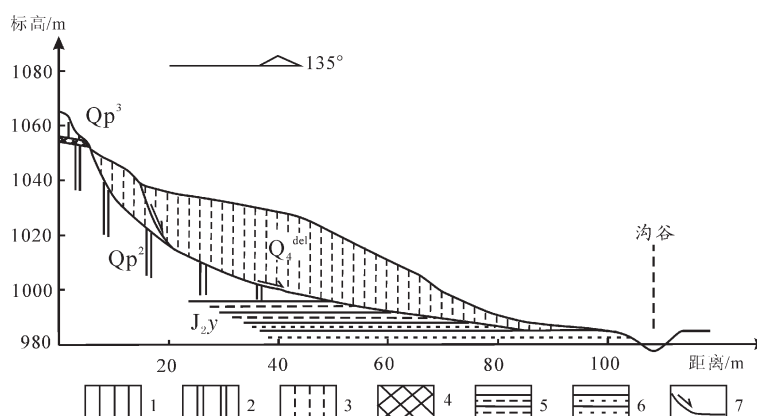
图3 2004年杨崖滑坡剖面

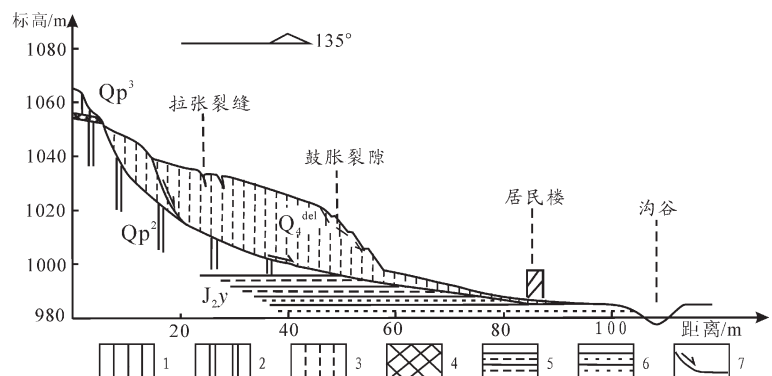
图4 2005年调查时的杨崖滑坡剖面

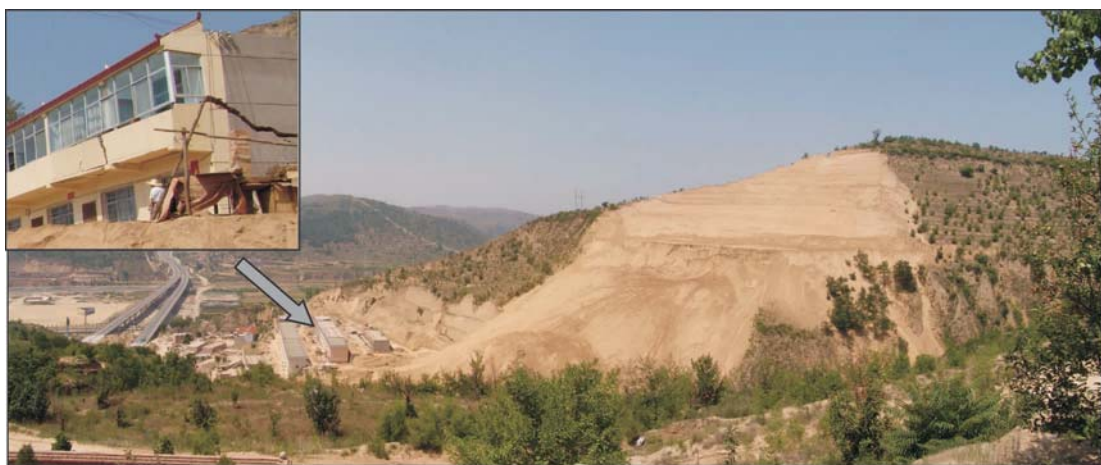
2006年5月3日至6月14日,村民在老滑坡体顶部进行削坡,并将弃土全部堆放于滑体中部,诱发滑坡再次复活,将其侧部的居民楼错断(图5)。滑坡在平面上近似“舌”型,前缘至冲沟前缘。滑体长约150 m,宽约100 m,面积 $1.5 \times 10^4 \text{ m}^2$ ,平均厚度10 m,体积 $15 \times 10^4 \text{ m}^3$ ,主滑方向 $135^\circ$ 。由于滑坡沿老滑坡滑面复活,而居民楼地基建于老滑坡体之上,因此,滑坡滑动导致地基被错动,造成居民楼被错断。滑坡剖面见图6。

村民在滑坡后缘削坡,将大量弃土全部堆放于滑体之上,相当于给坡体增加了外荷载,增大了坡体的下滑力,导致滑坡体失稳,形成滑坡灾害。

因此,杨崖滑坡是由于多次强烈扰动造成土体结构破坏,土体疏松,在不合理的削坡及人工削坡加载条件的诱发下,沿老滑坡滑面复活形成的,是内在控制因素与外在人为诱发因素共同作用的结果,人为诱发因素占主导作用。

图5 2006年6月15日发生的新滑坡全貌

是可以避免灾害发生的。受地形条件及经济条件的制约,场址的选择范围有限,但是通过采取有效的措施,可以改善场址的不良条件。首先是禁止在滑坡体前部切坡取土,避免因滑坡体前部抗滑力下降造成坡体稳定性降低;其次,在滑体中后部进行削坡减载,降低坡体下滑力,并将弃土堆积于坡脚进行反压,增加坡体的抗滑力,提高坡体的稳定性。同时,对滑坡区内的裂缝进行填埋,并在滑坡区内修建排水沟,防止雨水入渗。通过以上措施,不仅可以提高坡体的稳定性,而且减少了坡体发生变形破坏的条件,从而避免了滑坡灾害的发生。

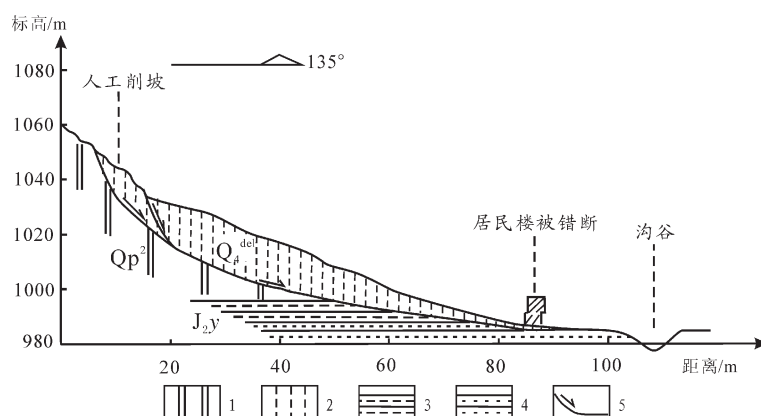
图6 2006年发生的杨崖滑坡剖面
