# 金沙江鲁地拉电站库区段地质灾害的发育特征及其工程危害性

He B F, Zhang J G, Cao Z H, Tian T, Wang X L, Xiong T Y. Geohazard characteristics and engineering harmfulness in Ludila reservoir hydropower station, Jinshajiang River, China. *Geological Bulletin of China*, 2009, 28(8):1108-1117

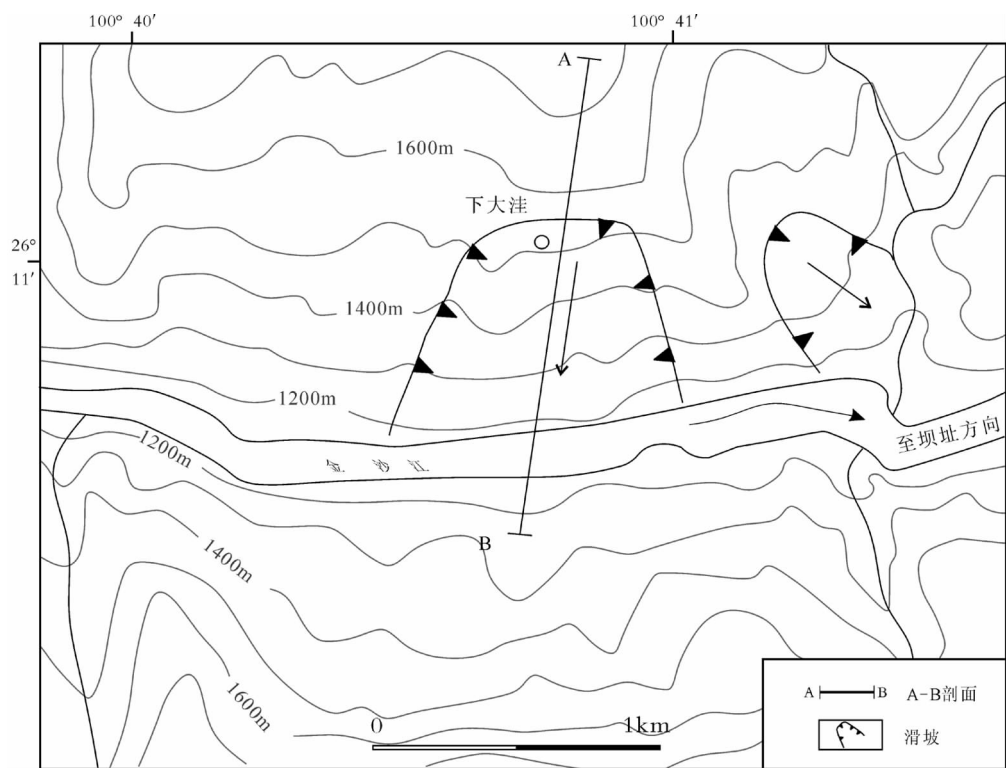
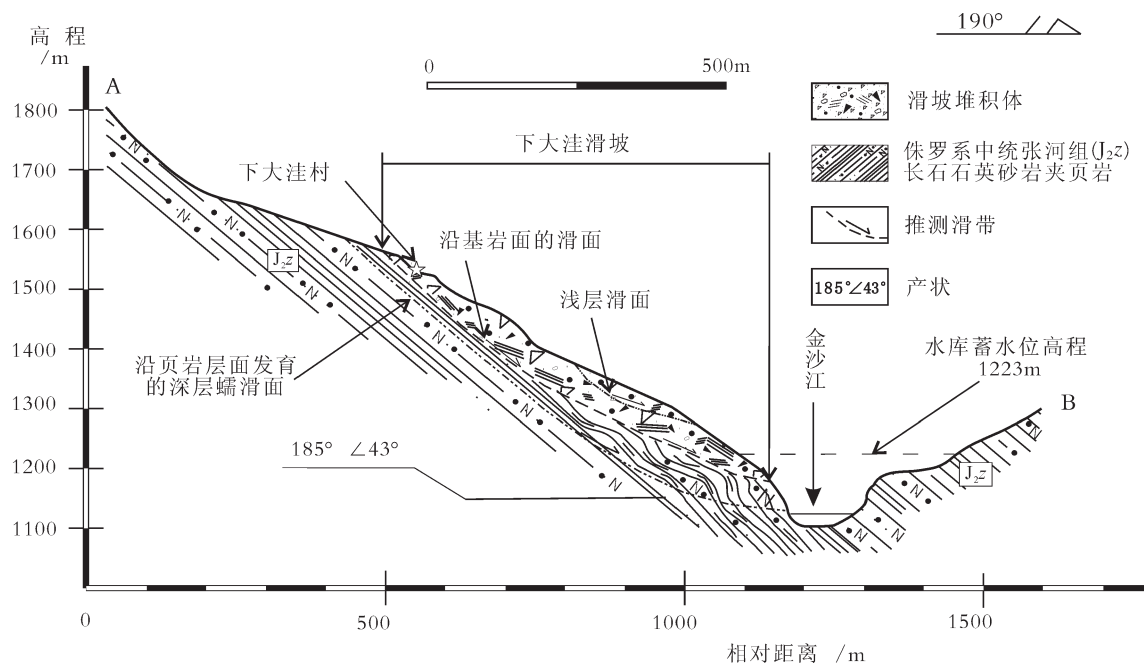
图 3 下大洼滑坡平面图 Fig. 3 Plane map of Xiadawa landslide

左岸典型的滑坡为下大洼多层滑坡(图 3、图 5),距坝址上游约 15 km,位于金沙江左岸的谷坡上,发

育于中侏罗统张河组中,岩性为紫色、灰绿色长石石英砂岩夹页岩的互层状碎屑岩,产状 $185^{\circ}\angle 43^{\circ}$ ,体积约为 $1200\times 10^4\text{m}^3$ 。滑坡后缘海拔约1530 m,呈圈椅状,前缘约1190 m,主滑方向 $190^{\circ}$ ;地形坡度在 $20^{\circ}\sim 35^{\circ}$ 之间,临近江面坡度较陡,总体坡型呈凸型,斜坡结构为顺向坡。由于受到皱褶作用,滑坡岩体破碎,主要为碎石土,滑坡体上冲沟发育,滑坡体局部有滑动现象。下大洼滑坡滑面成因复杂,经分析可分为3层滑面:第一层为浅表层的滑坡,由于冲沟发育,剥蚀表面物质,浅表层物质发生局部滑移;第二层为上部的堆积体与基岩面,基岩面充当了相对的隔水层,上部岩体破碎,易发生滑移;第三层为深层蠕滑面,由于页岩软弱夹层的存在,其岩石力学强度低,且为顺向坡,地层倾向与坡向一致,加之地形坡度较大,前缘又受金沙江的强烈下切,形成临空面,页岩层在重力作用下将发生变形滑移。

下大洼多层特大型滑坡目前已经有局部滑移,已威胁到下大洼村村民的生命财产安全。当水库蓄水、库水位升至1223 m时,滑坡前缘将淹没在库水位之下,前缘将被软化;若受地下水位上升、库水涨落、浪蚀、侧蚀等因素的影响,滑坡体将进一步解体,加速滑坡运动。此滑坡规模大,一旦整体下滑,将会堵塞库区,危害大、危险性大。

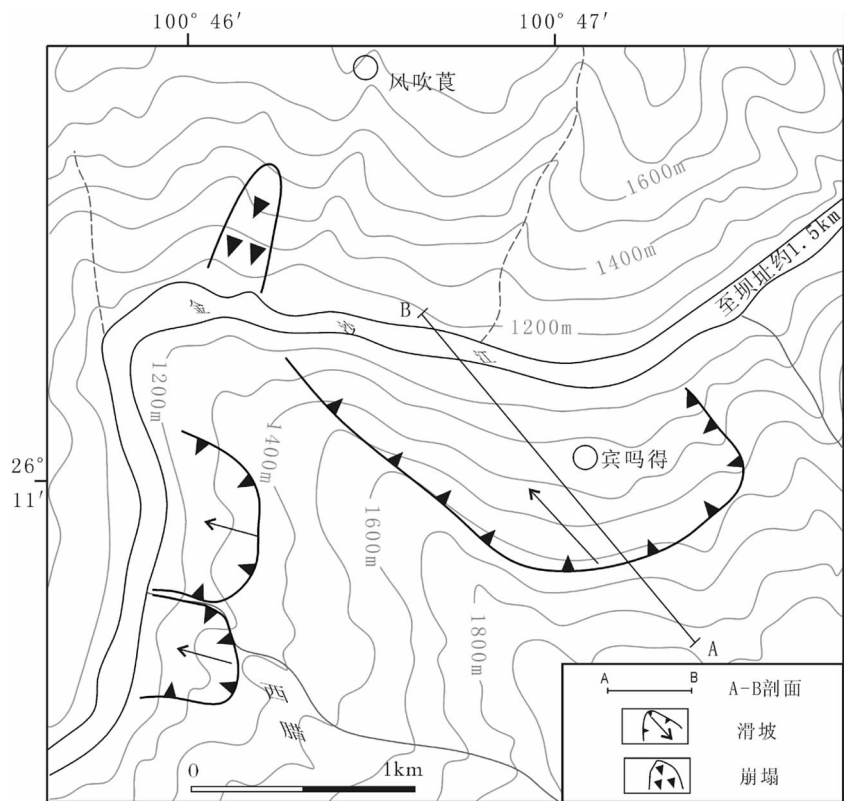
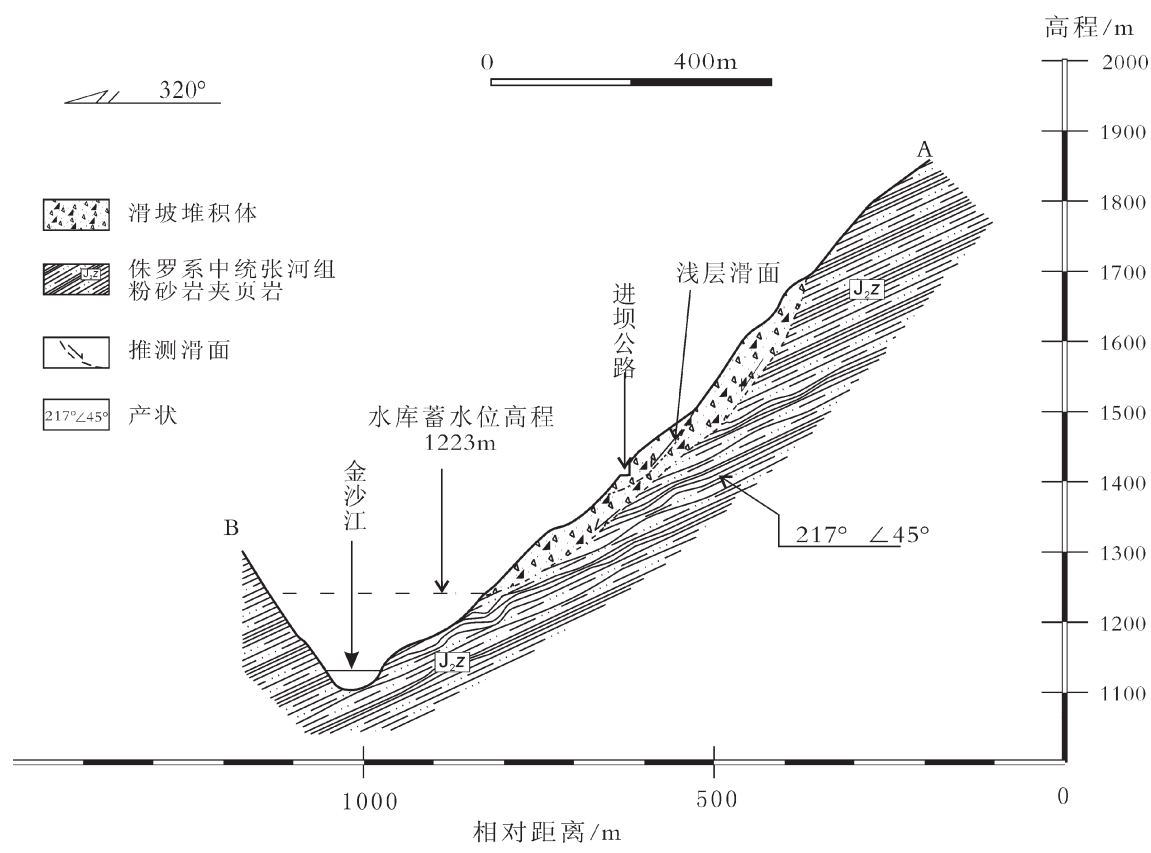
图 4 宾吗得滑坡平面图 Fig. 4 Plane map of Binmade landslide

宾吗得特大型堆积层滑坡(图4、图6、图版I-e)位于金沙江右岸,距坝址约4 km,滑坡发育于中侏罗统张河组中,岩性为紫红色钙质粉砂岩夹黄绿色砂质页岩,岩层产状 $217^{\circ}\angle 45^{\circ}$ ;地形坡度大体在 $25^{\circ}\sim 35^{\circ}$ 之间,与地形坡向组成斜交坡。滑坡平面形态呈圈椅状,后缘陡坎明显,后缘海拔约1680 m,前缘海拔约1200 m,主滑方向约为 $320^{\circ}$ ,体积约为 $1100\times 10^4\text{m}^3$ ,为特大型堆积层滑坡,属深层牵引式滑坡。滑体由块石、碎石、碎石土等组成,经分析有2层滑动面:第一层为浅表层滑动面,公路开挖、降雨等因素使其局部开始滑动,第二层为深部的滑坡堆积体与基岩的接触面。

目前,由于建水电站进坝公路,开挖坡脚,局部地方已经开始滑移,威胁施工公路的正常运行,同时也威胁到宾吗得村民的生命财产安全。当水库蓄水后,库水位升至1223 m,滑坡前缘将淹没在库水位之下,前缘将遭受库水涨落、浪蚀、侧蚀等因素的影响,有可能发生整体的滑移。由于其规模大,距离大

坝较近,一旦发生滑坡,产生涌浪,将对大坝安全产生影响,威胁水库的安全运营。宾吗得滑坡稳定性较差,且危害性较大,应采取必要的工程处理措施。

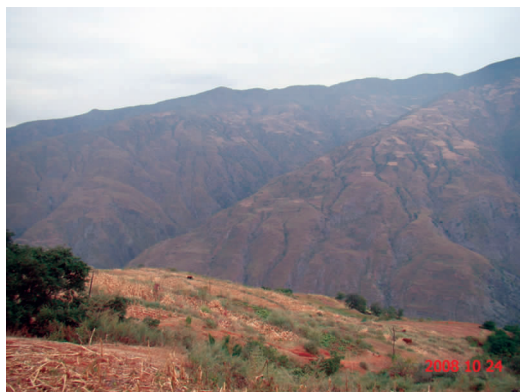
随海拔的增加温度逐渐降低,降雨量逐渐增多,正是这种独特的气候环境,使得上下部岩体遭受不同程度的风化,形成岩石的差异风化,为地质灾害的发育创造了条件(图版 I-a)。

a.岸坡植被稀少,冲沟发育(镜向 60°)

考虑到库区流域内两岸坡面冲沟发育、植被覆盖率较低,泥沙将直接流入库区,应采取必要的生态治理工程,实行退耕还林,种植植被,同时加强植被保护、严禁乱砍滥伐,减轻入库泥沙的含量,防止产生严重的淤积危害。

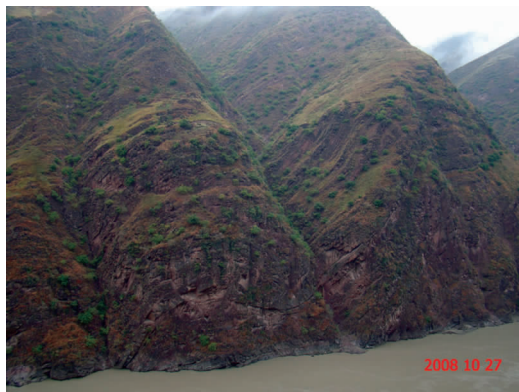
研究区地质条件复杂,具有高地应力、高地震烈度、强烈地壳形变、强烈外动力作用、强烈浅表层改造的“两高三强烈”的特殊内外动力条件<sup>[9-11]</sup>。区域上发育程海断裂、清水-周城断裂、丽江-剑川断裂等(图 1)<sup>[12]</sup>,同时还发育一系列褶皱构造(图版 I-b)。在断裂构造带附近,岩体非常破碎,地质灾害、工程地质问题更加突出。

b.库区褶皱构造发育(镜向 340°)

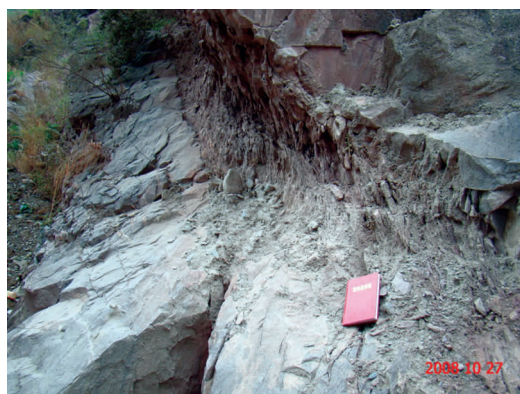
库区按工程地质岩组分类可以分为四套岩组:中生界的三叠系、侏罗系、白垩系红层碎屑岩岩组,程海断裂以西大面积分布的二叠系玄武岩岩组,金江大桥附近局部裸露的二叠系碳酸盐岩岩组,以及第四系松散堆积岩组。区内红色碎屑岩中夹有一套软弱夹层(图版 I-c),构造变形较为强烈,易于风化和遇水软化,岩石强度低,在一定诱因下极易产生滑坡。第四纪松散堆积体在内外动力联合作用下也极易发生地质灾害。

c.库区红色碎屑岩中的软弱夹层(镜向 125°)

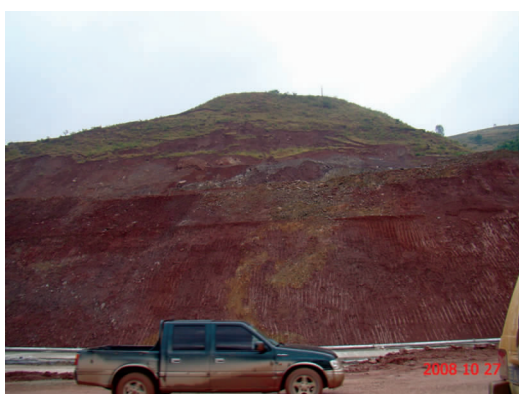
库区内滑坡的平面形态呈明显的圈椅状(图 3、图 4、图版 I-d),后缘滑壁保留一般较完好,滑体滑移特征明显,部分滑坡具有典型的双沟同源现象。区

d.大型松散堆积体(镜向 100°)

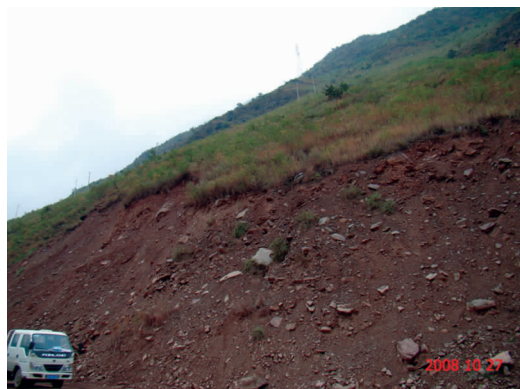
e.宾吗得大型堆积层滑坡(镜向 170°)

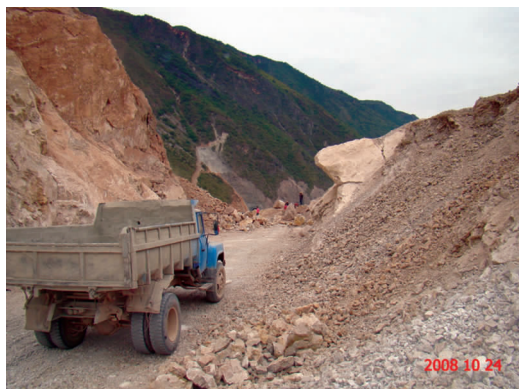
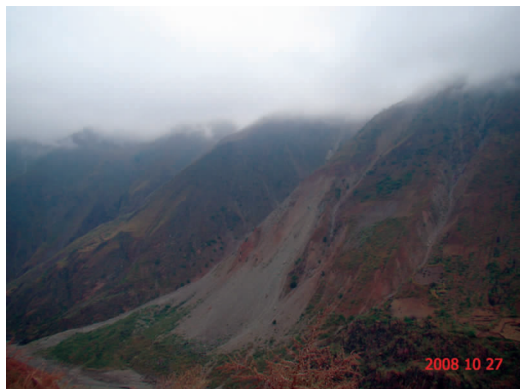
崩塌是库区较为严重的地质灾害类型之一(图版I-f,g),统计得出,区内崩塌为9个,平均线密度为0.09个/km,占总灾害的百分比达11.11%。库区最主要的崩塌位于大路底西南(金沙江右岸)的灰岩出露区;其次位于高山峡谷区的逆向坡区;再者位于金沙江河谷堆积阶地段,局部塌岸。

库区的崩塌跟地形地貌的关系密切,库首段为中山峡谷区,两岸局部坡度达 $50^{\circ}$ 以上,给崩塌的发育提供了临空条件和运动势能;同时,软弱岩石的差异风化造成局部泥岩形成凹槽,使上部的砂岩孤立,形成危岩体,极易发生崩塌;再者,库区段构造运动强烈,岩体节理裂隙发育,岩石较为破碎,一般发育几组结构面。

f.灰岩崩塌阻塞交通(镜向 1750°)

g.风吹茛崩塌(镜向 340°)

金沙江右岸大路底西南的易崩塌区,由于体积大、坡度较陡,治理困难,应采用涵洞工程进行避让。对于其他地段的崩塌,则应该采取挂网喷射混凝土和拦石墙等方法进行防治。

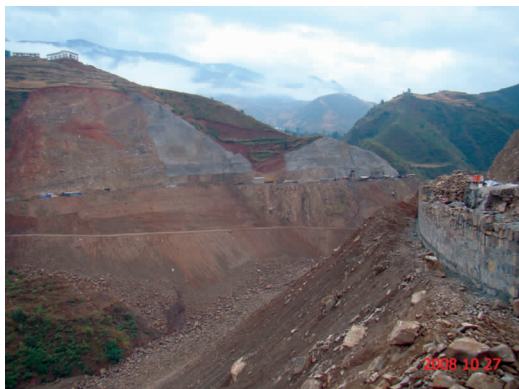
在调查当中发现一个比较严重的问题,工程开挖后的弃渣乱倒乱埋,有的直接填埋在沟口,极易发生滑坡和泥石流(图版I-h)。泥石流的活动,将造成大坝和电站设施的破坏,库区泥沙淤积,从而造成库区有效库容的减小,大大降低了电站的发电效益。

h.工程弃渣直接堆积于沟口(镜向 140°)

泥石流、特大型滑坡(图 3、图 4、图版 I-e)、崩塌(图版 I-f,g)、水土流失(图版 I-a)及工程弃渣(图版 I-h)是造成库区有效库容减少的主要原因。由于泥石流的活动,泥石流沟上游的物质将直接进入库区,造成水库淤积。特大型滑坡和崩塌的体积巨大,可能造成流域断流,堵塞航道。工程开挖后的弃渣乱倒乱埋,有的直接填埋在沟口(图版 I-h),极易发生滑坡,并且为泥石流提供物源,造成很大的地质灾害隐患。

因施工产生的弃渣、弃土应合理堆埋,防止乱倒乱埋造成泥石流、滑坡。对各弃渣场可能出现的灾害问题,采取拦挡、护坡、排水等必要的工程措施。
