# 四川省青川县西部山区次生地质灾害现状 遥感调查及防治建议

**摘要:** 选择汶川地震重灾区之一且有代表性的青川县西部山区为研究区, 分析了特殊构造部位与次生地质灾害的关系, 建立了次生地质灾害遥感解译标志, 总结了该区次生地质灾害的主要类型, 评价了该区的灾情现状, 并提出了合理防治的建议。

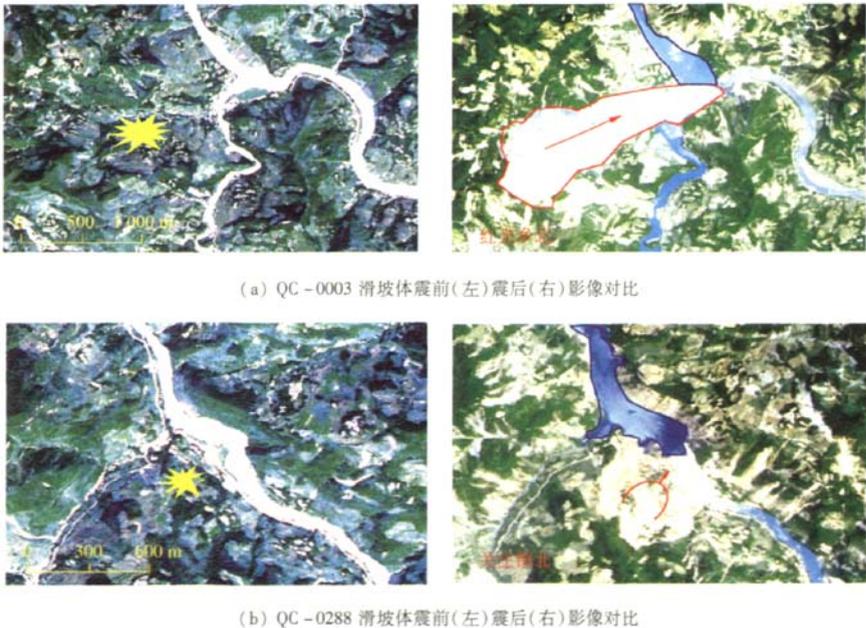
图 2-1 主要次生地质灾害点地震前后影像对比

(a) QC-0003 滑坡体震前(左)震后(右)影像对比

(b) QC-0288 滑坡体震前(左)震后(右)影像对比

(1)次生地质灾害对省道及乡村公路造成的危害。青川县主要主干公路为省道,总里程 100 km,地震后造成 10 多处公路损坏,总长约 5 km。这些损坏主要是由于岩土崩滑、部分掩埋道路所致,如红庙子乡南崩滑体(QC-003)掩埋坡道路。

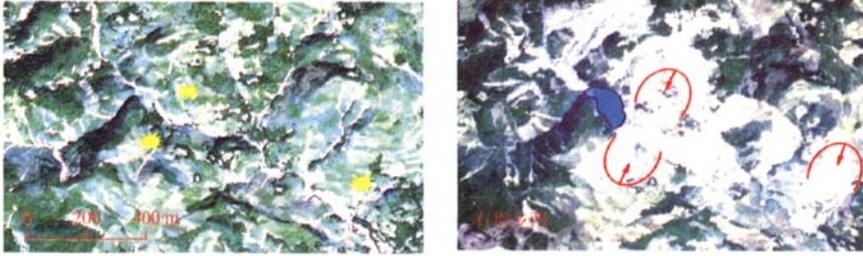
(c) QC-0379、0380、0381 滑坡体震前(左)震后(右)影像对比  
图 2-2 主要次生地质灾害点地震前后影像对比

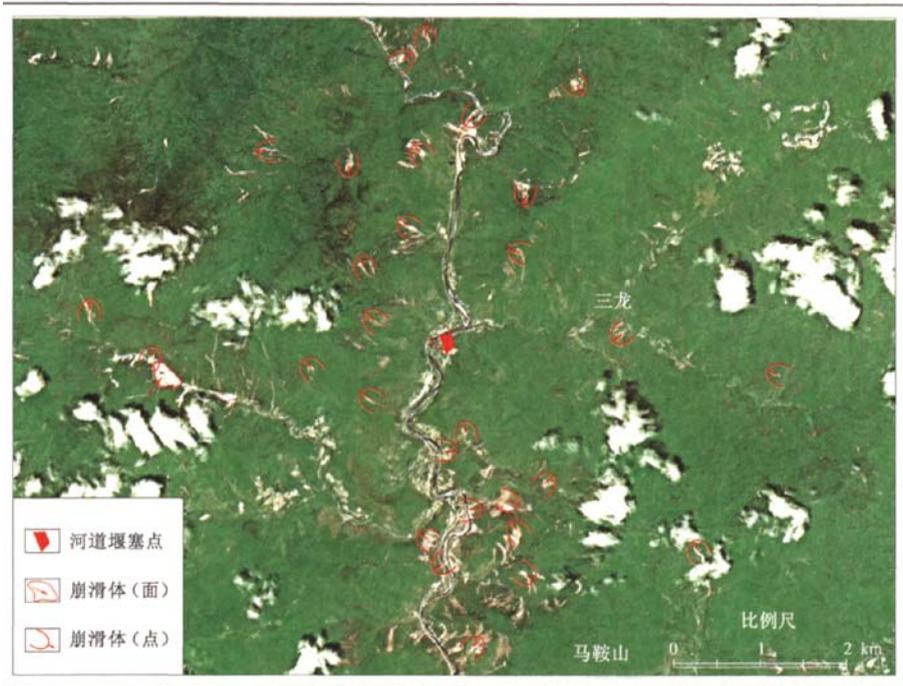
图 3 青川西部地区部分次生地质灾害调查成果示意图

此次次生地质灾害遥感调查采用2008年5月16日获取的2.5 m分辨率的SPOT-5卫星遥感数据作为主要数据源,通过震前、震后影像对比(图2),共解译出地震诱发的崩滑体地质灾害点204处,堰塞河道5处,部分地区灾情调查成果如图3所示。
