# 宝鷄附近的两个滑坡现象

葉政祥 藍朝玉 顧明哲

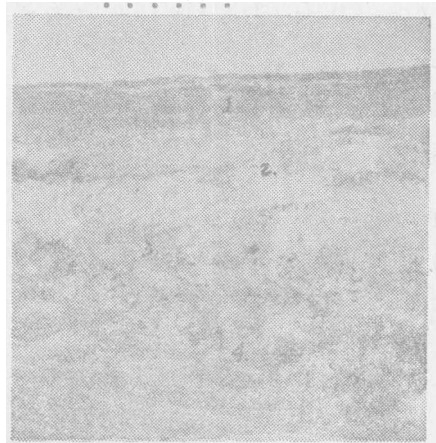
至 1955 年 8 月 18 日晨，大雨後，裂縫逐漸擴大，最初較緩，故居民尚可逃脫，後來坍塌愈來愈快，終于同日 8 時 30 分全部滑下。其以上之房屋田莊全部毀壞，樹木亦歪斜成“醉林”狀（照片 8），原通過二級階地的舊隴海鐵路綫，也被滑坡體前緣的上推力所撬起，滑動的全部時間歷一小時之久。

滑動斜坡自原四級台地與三級台地接觸處發生，四級台地上部黃土層約 38 公尺亦參加了滑落（照片 8）。滑動山坡地質斷面，由上而下可見下列岩層：

照片 8. 臥龍寺滑坡體的上部受坍塌情况

（1. 渭河四級階地；2. 滑坡壁；3. 受毀民房及醉樹現象；4. 第一滑坡階地及受毀田莊）

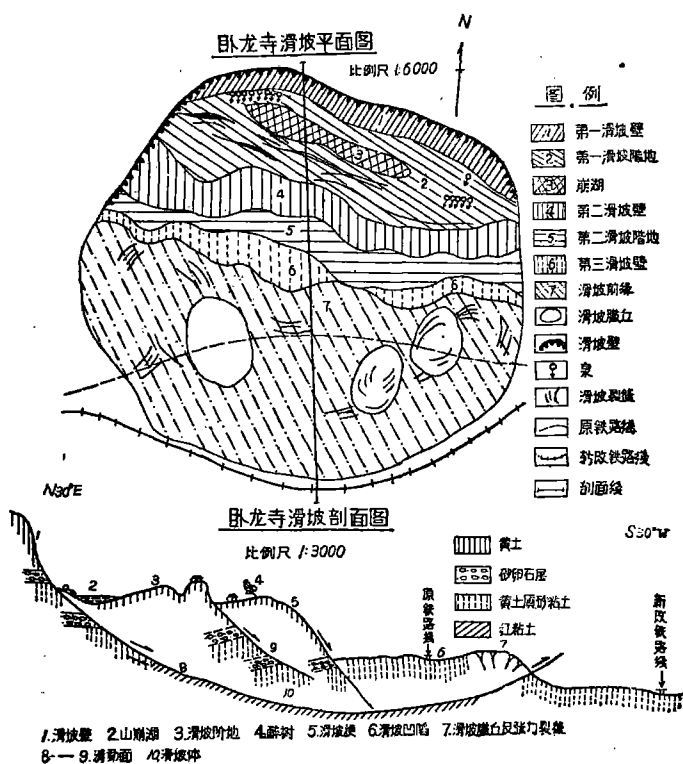
圖 2

原隴海铁路綫長約700多公尺的臥龍寺段，因受滑坡体摧毁而向二級階地扔动了約200多公尺（指弯段）（參見圖2及照片9）

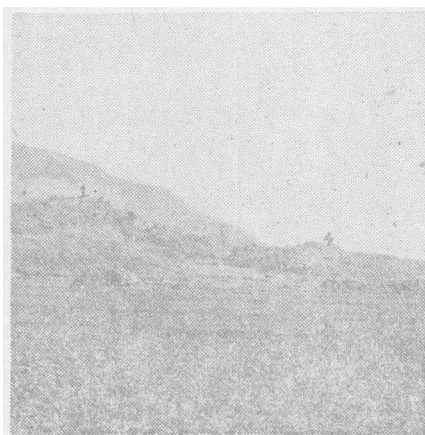
照片 9. 臥龍寺滑坡體全景  
(1. 滑坡壁; 2. 滑坡階地; 3. 滑坡凹陷; 4. 滑坡堆丘; 5. 二級階地)

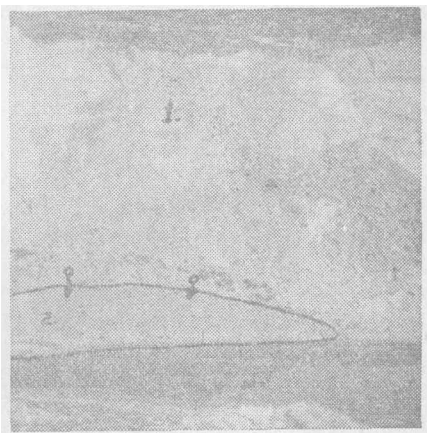
由于四級階地下部38公尺黃土的崩塌，致使下部砂卵石層出露，此含水層中蘊蓄的19个泉眼即向下溢出（有四股已被掩埋），估計流量約为2000—3000噸/晝夜，这支水流并匯集在最高滑坡階地低窪处，形成一东西長290公尺，南北寬40公尺，深4—10公尺左右的“崩塌”因滑坡發生后，大量泉水流入滑坡湖，从而使刘家台村东1000公尺之南坡村索家泉及老泉流量大減，新泉則告干涸，由此可見滑坡的發生对当地水文地质条件的变化有很大影响（照片10）。

照片 10. 臥龍寺滑坡壁及其下的“崩塌”現象

(1. 滑坡壁; 2. 崩塌; 3. 下降泉)

所形成的各种裂缝下渗,繼續湿润坡面,估計还有輕微滑动的可能,距滑坡体(尤其是破裂緣上部)近的居民,为了安全,最好迁居。

(2) 对于滑坡体应作适当防护措施,至少应將滑坡湖及砂卵石層中的大量水流排至滑坡范围以外,并填塞裂缝,以防其繼續滑落。

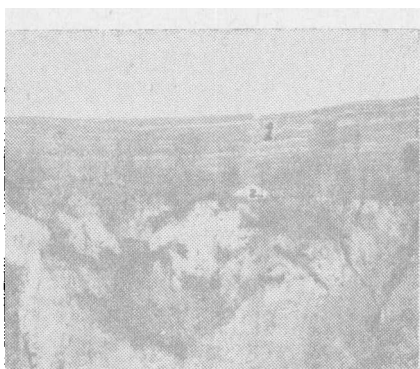
(1) 自紡織間往东延伸至張家村,長达1200公尺的滑坡前緣部分都有顯著的崩塌台階和崩坍現象(照片12, 13)。

照片 12. 1. 馬蹄泉溝; 2. 职工宿舍

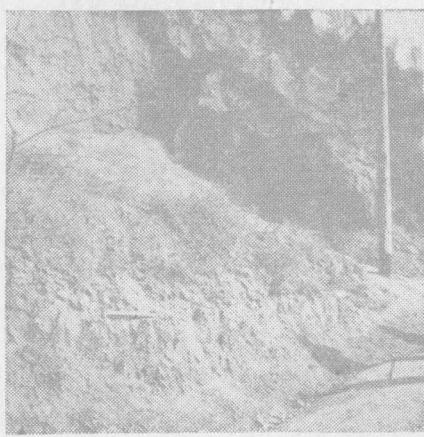
照片 13. 滑坡体前緣的崩塌台階和崩坍現象

(4) 重視區內所有大小沖溝和斜坡崩塌地段：現階段應禁止一切破壞土體穩定的挖土行為，必要時在古滑坡前緣崩塌地段應修筑擋土牆設備，以免繼續發生崩塌現象。

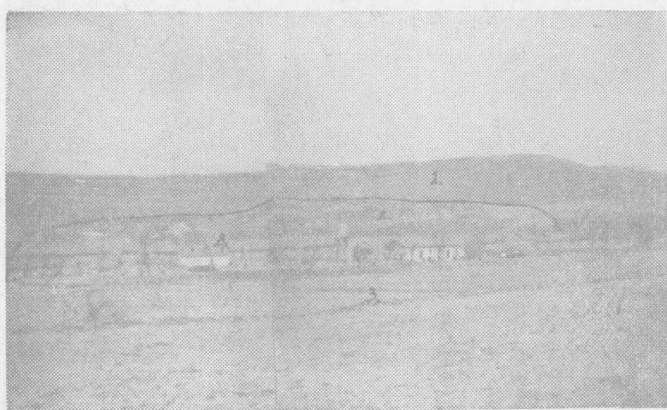
繼臥龍寺滑坡現象發現之后,又在宝鷄以东五公里的斗鷄台車站北側發現一古滑坡現象,其范围东起張家底村,西至張家村东,長約1000公尺,寬近400余公尺,滑坡体傾向北西,估計面積达4万多平方公尺(照片11)。

(1) 此土体以北四級階地外緣呈一凹向南西的扇狀弧形(照片11),似为滑坡所造成的破裂緣。

照片 11. 斗鷄台車站北側古滑坡体全景

(1. 四級階地; 2. 古滑坡体; 3. 二級階地; 4. 斗鷄台車站)

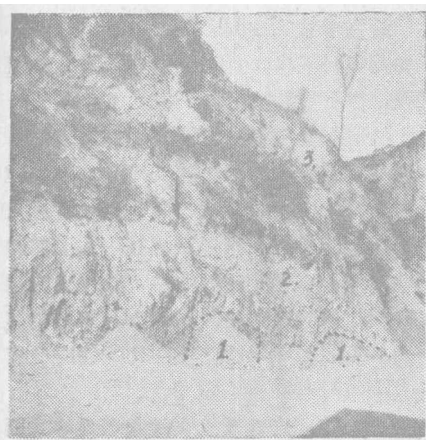
因崩塌結果,使冲溝兩壁常形成小型地塹或地壘現象,以职工宿舍西側和球場溝最为明顯(照片14)。

照片 14. 因坍塌而形成的小型地壘現象  
(1. 黃土質土層; 2. 砂卵石層; 3. 表土層; ↓ 崩塌方向)

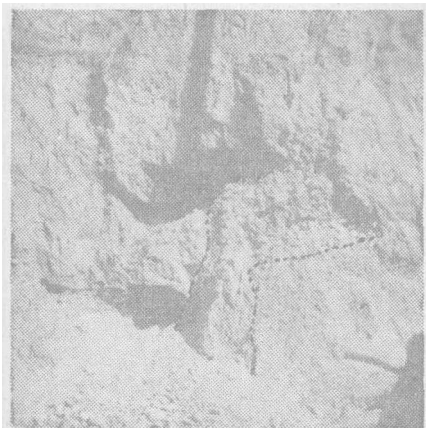
(3) 因崩塌而形成黃土中的砂卵石層尖滅体,發生弯曲現象(如張家村溝所見)(照片15)。

照片 15. 張家底村溝尾因坍塌而形成黃土中砂卵石層尖滅體的彎曲現象

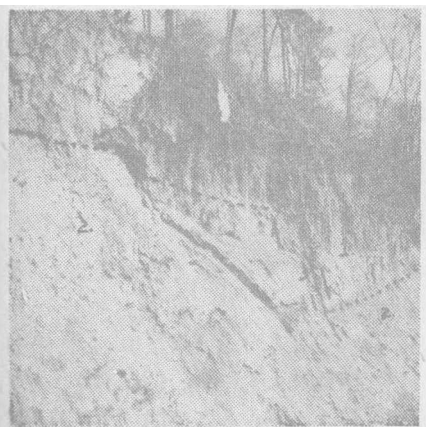
(5) 因坍塌而造成許多新構造运动現象:如滑坡体前緣的人工环山道側,可見到土層与砂卵石層接触的錯动面,职工宿舍西側冲溝兩壁的土層成不对称現象,馬蹄泉溝口可見黃土層斜复于砂卵石層上(照片16, 17, 18)。

照片 16. 人工環山道側——土層與砂卵石層接觸的錯動面  
(1. 坡積土層; 2. 砂卵石層; 3. 錯動面)

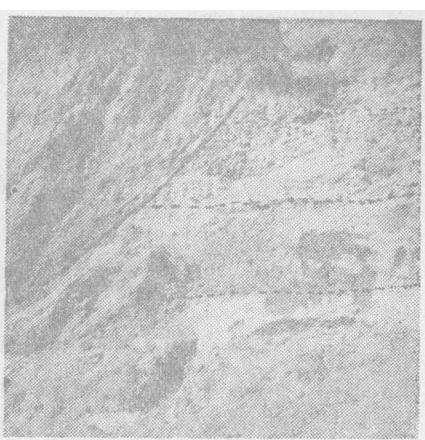
照片 18. 馬蹄泉溝口黃土層斜復水平砂卵石層現象

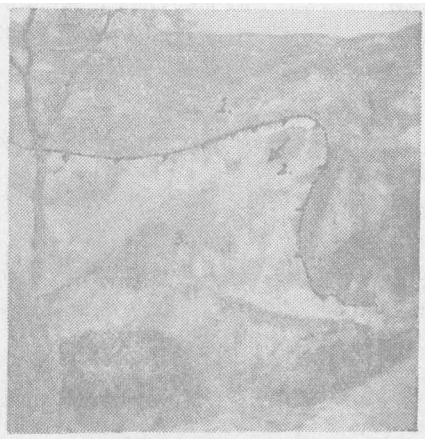
(6) 除上述普遍存在的一些現象外,在滑坡体西側(即張家村北坡)于四級階地与三級階地接触处亦發生一小型滑坡現象,經訪問調查此滑坡目前已停止活动,以往共計滑动三次。其成因性質与臥龍寺大滑坡相类似(照片19)。

照片 19. 張家村北坡——現代滑坡現象全景  
(1. 四級階地; 2. 滑坡壁; 3. 滑坡體; ↓ 滑動方向)

（1）必須在張家村以北斜坡地区 加强排水，并将附近裂縫較大的土体，采取清除、夯实坡面、填死裂縫等措施。如因范围过大，建議將居民迁移他处以保証安全。

(3) 切实做好水土保持工作，嚴禁砍伐現有樹木，同時在張家村北坡地區應加強植樹工作。

(5) 在張家村北坡和古滑坡坡體滑坡所處的裂縫地段埋設觀測樁，以便進行長期觀測。

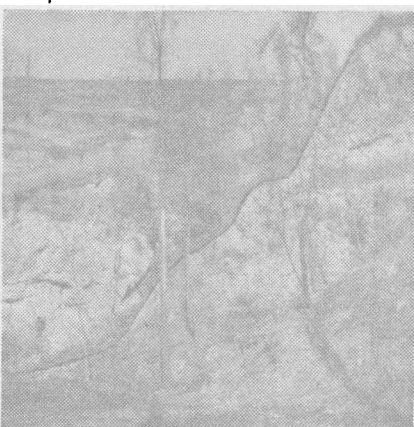
照片 17. 職工宿舍西側——沖溝兩壁紅色土層互不對稱現象(如人立處，東幫成水平層，西幫則有顯著傾角)

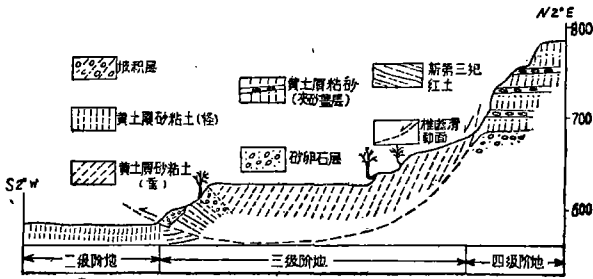
(1) 滑坡體所處之三級階地，因坍塌結果致使岩層特別紊亂(圖 3)。同一層棕紅色黃土或砂卵石層常重復出現，且由水平層序變為微傾北西(傾角一般為 10 度至 15 度，在職工宿舍附近屢見不鮮)，而上下游同級階地和其上復的四級階地則層序整齊且無此傾斜現象(圖 3)。

圖 3. 斗鷄台車站北側古滑坡剖面示意圖

（一）从形态上观察：可能屬於崩塌滑坡，又根据滑坡深度判断应屬於深層切層滑坡，其理由是：（1）推測滑坡面与水平面所成角度較大（約45—65度）。（2）根据深部紅土的出露和目前滑坡範圍内卵石層背傾程度，可以看出古滑坡面可能較深，即深層滑坡。同时滑坡不是沿某一層面滑动，故成切層滑坡，被穿切的岩層計有四層卵石層及其中夾層与紅土（圖 3）。

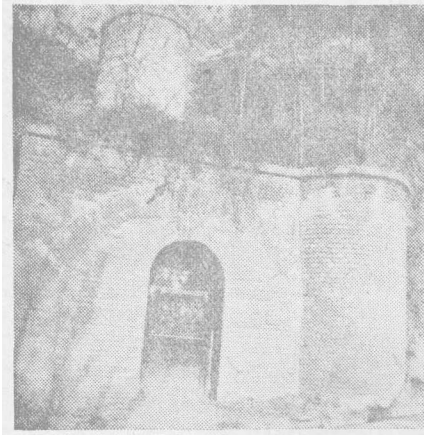
(五) 坍塌和下沉現象：如滑坡體上的職工宿舍西側，地勢特別窪陷且溝旁有 0.5—1.0 公尺寬的裂縫。又如飛花亭、窑洞、水塔、飛花間等舊建築物都有輕微不均勻沉陷的工程地質現象(照片 20)。

照片 20. 古滑体上飛花崗裂縫之工程地质質現象（箭头所示处）

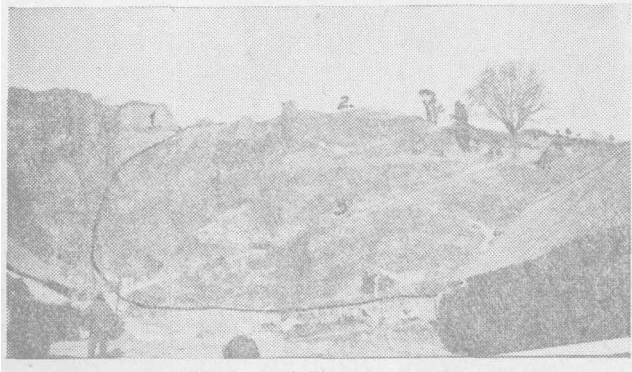
南东方向，前緣向南突出，滑坡階地傾向渭河。整个滑坡体正处于兩溝之間，而位于斗鷄台古滑坡体东侧从形态上看应屬於階狀滑坡。主要是由于黄土層中垂直節理發達所造成（照片21）；其証据如下：

照片 21. 刘家溝古滑坡体側景

1—滑坡壁；2—滑坡階地；3—滑坡体；4—古庙与多年輪古樹
