# 泰青威天然气管道临朐段水毁灾害分布特征与风险评价

张成信<sup>1</sup>, 魏龙飞<sup>1</sup>, 唐尧<sup>2</sup>, 王艳超<sup>1</sup>, 代晓光<sup>1</sup>, 任永健<sup>1</sup>

(1. 中化地质矿山总局地质研究院, 北京 100101; 2. 四川省安全科学技术研究院, 四川 成都 610045)

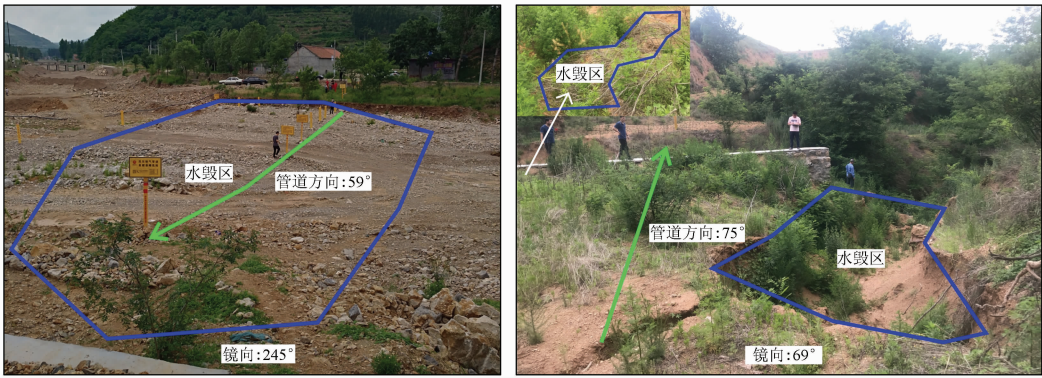
图2 临朐段典型水毁灾害照片

然地理、地质环境的影响,主要发育水毁灾害,具体为坡面水毁、河沟道水毁和台田地水毁3种,同时第三方施工活动也对管线及其附属设施构成了一定程度的威胁。2019年,潍坊地区受“利马奇”台风集中性强降雨的影响,多处挡墙垮塌,河流河床冲刷下切扩宽。本文调查新发现水毁灾害15处(图1),如临朐段三岔河河沟道水毁和柳山镇南福山坡面水毁等(图2)。其中坡面水毁6处,河沟道水毁4处,台田地水毁5处,均为中小型规模。诱发因素主要为强降雨,其导致坡面受损,原有浆砌石和干砌石挡墙垮塌且并发地面塌陷等。

(a) 临朐段三岔河河沟道水毁灾害 (b) 临朐段柳山镇南福山坡面水毁灾害

临朐段管道穿越 17 条河流，主要危害为汛期强降雨引发洪水，对河床冲刷，导致河床拓宽、管道埋深不足、露管等。主要防治措施为：修建浆砌石或石笼护岸、上游修建齿墙、下游修建防冲墙、上方修建过水面等。图 3 为三岔河河沟道水毁点消减措施示意图。

坡面水毁多是由于坡体原有应力平衡状态被人工开挖敷设管道破坏，再加上强降雨冲刷、渗透水和侵蚀，从而发生浅层滑塌、冲沟、落水洞等<sup>[1]</sup>。油气管道坡面水毁是一类久治不愈的地质灾害<sup>[11]</sup>。常见措施为素土回填，但因其结构松散，不能在短期内固结，在雨水再次冲刷下容易流失。针对临朐段，建议采用的主要防治措施有：修建截洪沟、导洪沟或采取植物覆盖等护坡形式来挡沙固土，使地表径流速度变缓<sup>[12]</sup>，并在冲沟的沟源部位进行水泥砌护或种植根蘖性强的植物进行固土防失<sup>[13]</sup>。

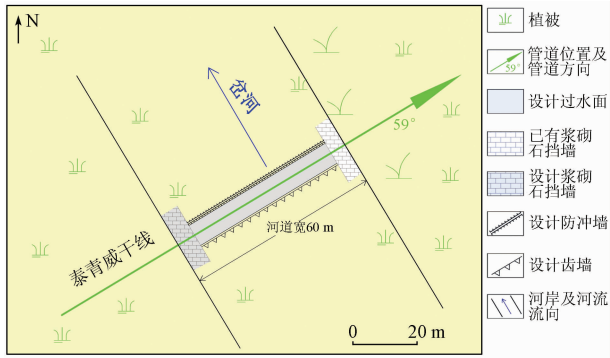
图 3 三岔河河沟道水毁点消减措施示意图  
Fig.3 Schematic diagram of water damage point reduction measures of Sancha River channel
