## 某高速公路高边坡变形分析及应急措施建议

## Deformation analysis and emergency management of high highway slopes

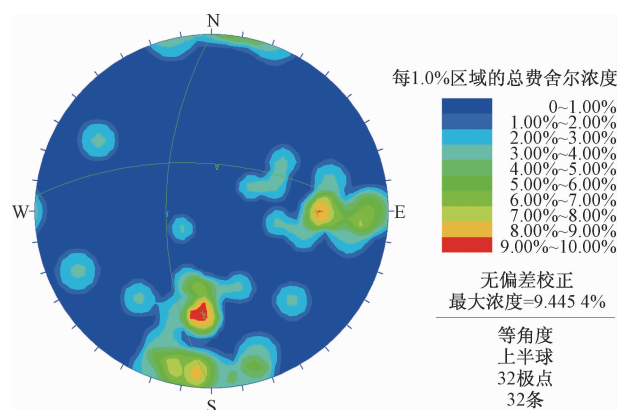
图 1 节理极点等密图

受区域内压性或压扭性断裂影响,坡体内节理裂隙较发育,对边坡及周边区域地表露头节理结构面产状进行测量与统计,并绘制岩体节理极点等密图(上半球投影)(图 1)。从图 1 中可以得出,边坡岩体节理发育主要有以下 2 组:① $90^{\circ} \angle 61^{\circ}$ 、② $185^{\circ} \angle 60^{\circ}$ 。

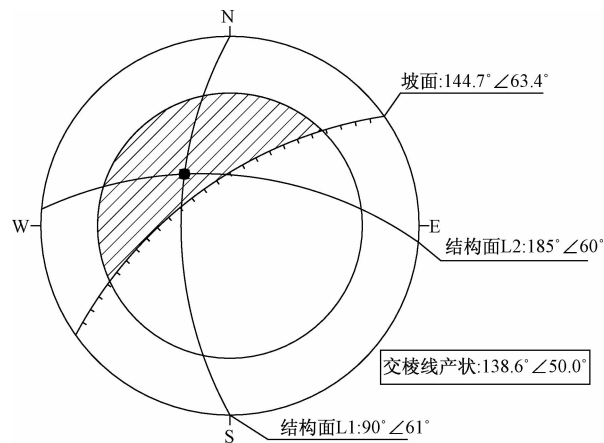
图 2 赤平投影图

对边坡进行赤平投影分析(图 2)。其边坡坡向  $144.7^{\circ}$ , 坡度最陡处约  $63.4^{\circ}$  (坡比 1:0.5)。从图 2 中可知,两组优势结构面交棱线位于不稳定区域内(阴影区域内),相互切割形成不稳定楔形体,边坡岩体结构属于不稳定类型。

节理裂隙的不利组合导致岩质边坡易产生掉块、崩塌和楔形滑移破坏;边坡中上部残坡积土层及全风化基岩较厚,土质松散,稳定性相对较差,遇水易软化(强度降低),易变形失稳。
