## 湖南宁乡煤炭坝镇富家村岩溶地面塌陷 成因分析及防治建议

孙锡良, 陈亮晶, 欧 健, 陈文东

(湖南省地质矿产勘查开发局 402 队, 长沙 410004)

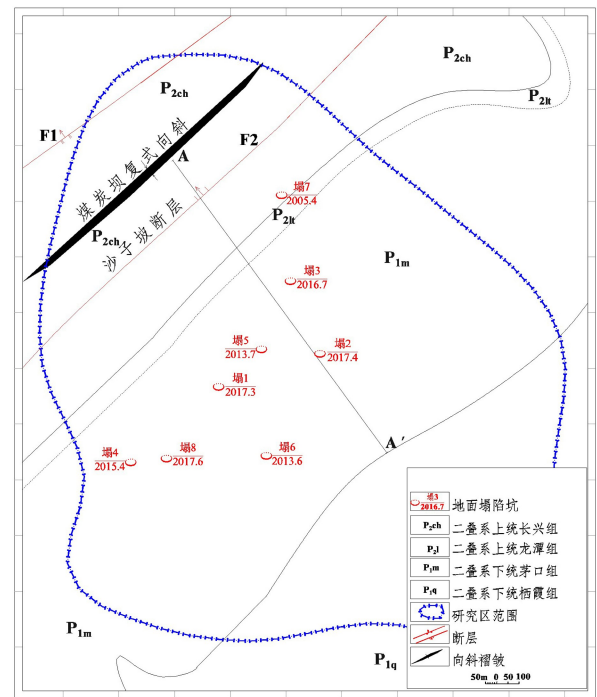
图1 研究区地质构造图

研究区位于煤炭坝复式向斜东北翼(图1),其核部为长兴组,两翼为龙潭组和茅口组。龙花逆断层( $F_1$ )位于研究区西北部,大片茅口组、栖霞组、壶天群推覆于龙潭组、长兴组之上。沙子坡正断层( $F_2$ )位于研究区西北部、煤炭坝复式向斜北段南东翼,断层走向 $NE45^{\circ}$ ,倾向NW,倾角 $70^{\circ}$ ,断距 $20\sim 80\text{ m}$ 。

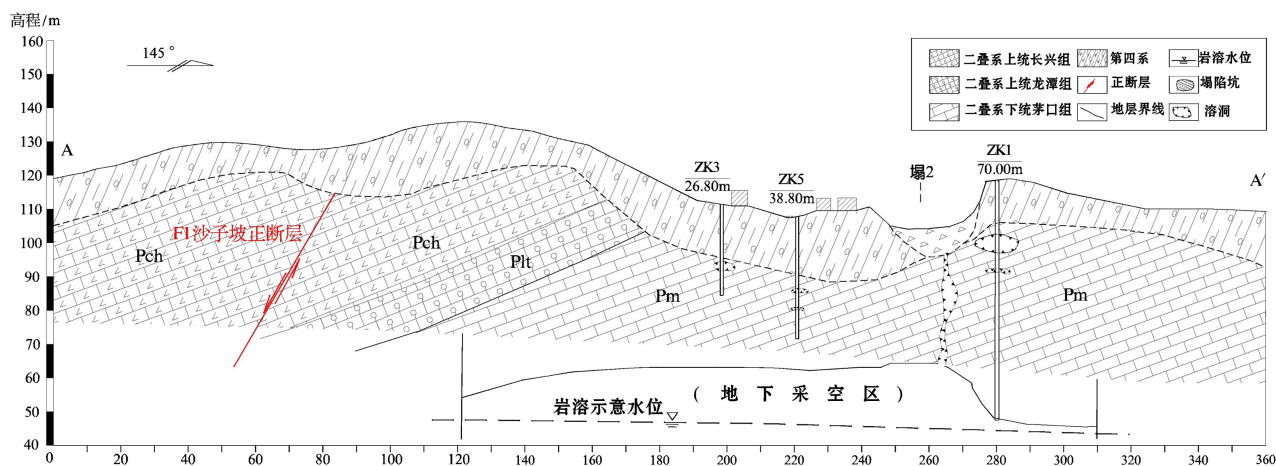
图 2 A—A'水文地质剖面图

研究区内可分为第四系孔隙含水系统和岩溶含水系统。第四系孔隙含水系统含水层岩性为粉质黏土、砾质黏土,厚约 $12.3\sim 23.8\text{ m}$ ,富水性贫乏~弱富水,水位埋深 $1.5\sim 10.5\text{ m}$ ,与下伏基岩水力联系密切,区内民井只在降雨后一段时间内有水可取,其余时段全部漏失。岩溶含水层为研究区内最主要的含水层,岩性为灰岩,岩溶发育;煤炭坝煤矿开采期间,研究区地下水位标高在 $-120\text{ m}$ 以下。因煤炭坝矿区现已停采,区内地下水位有所恢复,勘查期间岩溶地下水位埋深大于 $70\text{ m}$ (图2)。研究区地形相对平缓,第四系覆盖层结构松散,有利于地表水入渗补给。区内雨量充沛,降雨多集中于春夏季,大气降水补给是研究区内地下水主要补给来源,水塘渗漏是地下水另一个补给来源。区内第四系孔隙水接受大气降水、地表水的入渗补给后,以垂直渗漏的方式补给岩

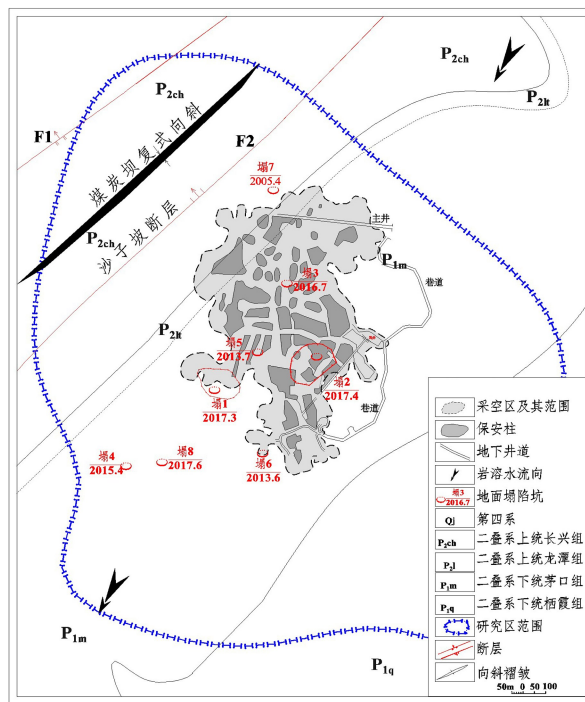
图 3 研究区采空区分布图

洞采用钢筋混凝土封堵,2016年3月起矿山停采。矿区面积为0.307 9 km<sup>2</sup>(图3),矿权开采标高为-16~118 m。由于灰岩矿已经关闭,且采空区内部积水,仅能调查部分采空区及巷道,调查发现采空区渗水渗泥现象严重,但顶板未出现整体失稳现象,仅在封堵溶洞地段局部出现坍塌现象,可见钢筋裸露,混凝土支护部分失效。上覆覆盖层在地下水的作用下通过溶蚀裂隙、溶洞渗漏并堆积于巷道内,塌2下巷道内堆积粉质黏土约为5 m<sup>3</sup>,呈软~流塑状(巷道调查时塌2尚未发生)。
