# 按章操作 强化涉爆安全管理

## ——“4.9”爆炸事故分析报告

韦 猛

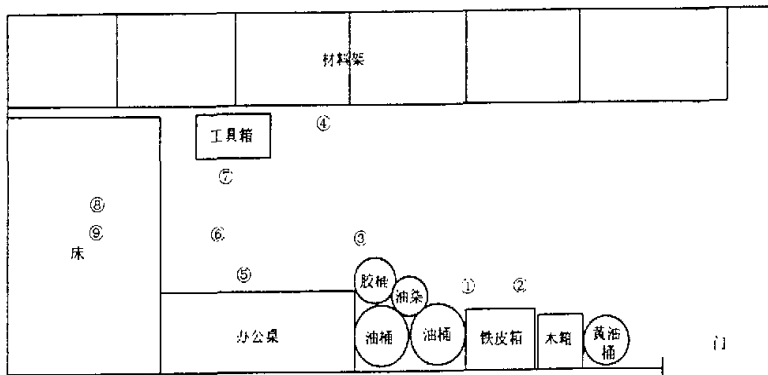
图1 工具棚中9人位置图

清晨,隧道工地开挖班4名工人从该合同段炸药库领出导爆管雷管1500发,共5件,分别为1段、3段、5段、7段、9段毫秒延期非电雷管。如往常一样,他们欲将雷管从纸包装箱中取出,存放于2个临时药箱中。临时药箱置于工具棚中,平时上锁,主要用于防盗,一个为铁皮箱,另一个为木箱。当时,工具棚中共有9人,他们在工具棚中的位置如图1所示。

上午8时30分,青仲普(保管员)正在办公桌前写收据,肖元金(电焊工)站在床前,肖元国(值班员)、陈立贵(电工)躺在床上,强菊花(炊事员)坐在工具箱上,他们在闲聊。高强(炮工)本在辅助清理存放雷管,但被闲聊话题吸引,正转身看着说话者。罗礼伦(炮工)正面对材料架(背向爆炸点)取胶布。

邓刚(炮工)和张友春(炮工)在清理存放雷管,他们正往铁皮箱中放第二件,即第二个300发,突然铁皮箱内发生爆炸,声音很大,随后引起放在邻近位置的雷管殉爆,邓刚被炸死,张友春被炸飞的铁皮砍断小腿,他与听到响声回头的高强迅速被引起的火焰包围。爆炸碎片击中青仲普、强菊花、肖元金,引起轻

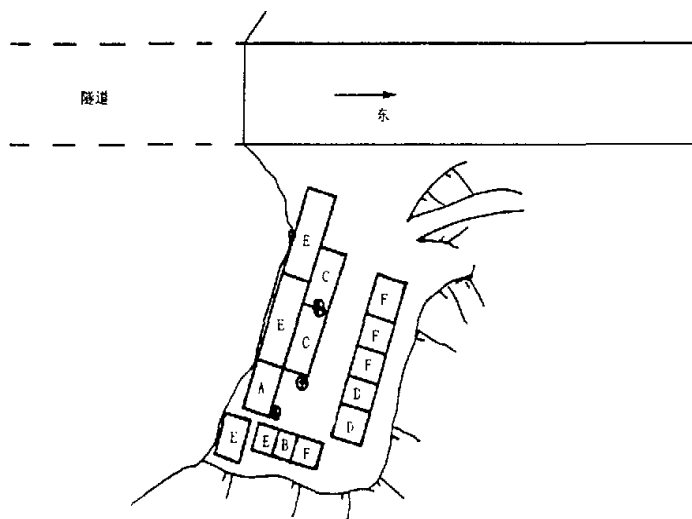
图2 事故现场及周围建筑示意图

(2)受热引起爆炸。现场没有明火,亦无人抽烟。当时气温为20℃以下,且时间是早上8时30分,亦无阳光暴晒。隔壁电焊车间正在焊接隧道顶拱钢架。从现场来看,通过摆在地上的钢筋,电焊机电源与放雷管的铁皮箱联通,铁皮箱处于导电状态,这由罗礼伦救人时触电所证实。由于电焊电流大,引起铁皮箱发热。但据物理方面专业人员分析,温度要升到引爆所需的150~180℃以上,根本不可能。

(2)爆破作业场地应远离人群、电火等。事发现场较复杂,不仅非爆破人员较多,棚顶、棚内均有电线,棚内有众多易燃、易导电物品,且内住有人。紧挨工具棚的钢筋加工车间(如图2),正在电焊作业,且钢筋遍地摆放,甚至搭接到工具棚内。在这种环境里进行雷管的清理存放作业,属严重违章操作。
