长沙亚商国际大厦边坡垮塌事故分析及治理

王超, 隆威, 姚翠霞, 唐志成

(中南大学地学与环境工程学院, 湖南长沙 410083)

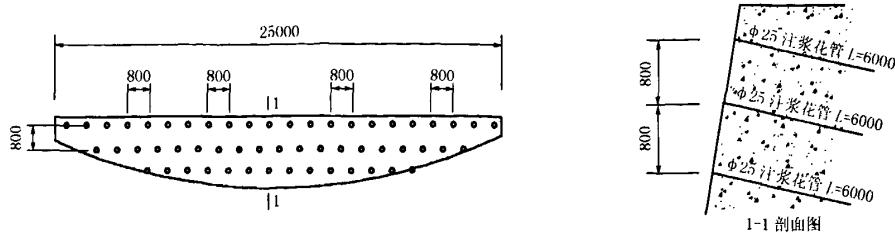
图1 南向开裂段注浆加固处理示意图

(1)在整个边坡支护施工时,南向由于紧邻中建五局家属住宅楼,人员来往流动量较大,加剧了地面动荷载,再加上居民区地下管道的少量渗水,使得南向边坡顶部产生宽10 cm、延伸长达7 m的裂缝。

在第一次险情中,为了防止裂缝的继续扩大,南向进行花管注浆加固,利用浆液密实土体,充填边坡顶部的裂缝。

首先采用人工或机械方法将Ø25 mm花管打入砂层;再进行水玻璃水泥双液注浆,水泥浆水灰比0.75,水玻璃浆液浓度50%;然后在塌空开裂的部位回填C15的混凝土,使坡面基本达到平整;最后按2.50 m的间距设置排水管,排水管长度5.0 m。按工勘报告提供岩土参数和原设计计算时的地层厚度重新进行计算,原设计锚杆抗拔力设计值基本准确,但考虑到地面动荷载变化较大且存在一定地下水向坡面渗漏等因素,锚杆抗拔力设计值作如表2所示调整,并分3次按表中值的30%、80%、105%进行张拉,最后按70%锁定。本次注浆加固方案如图1所示。

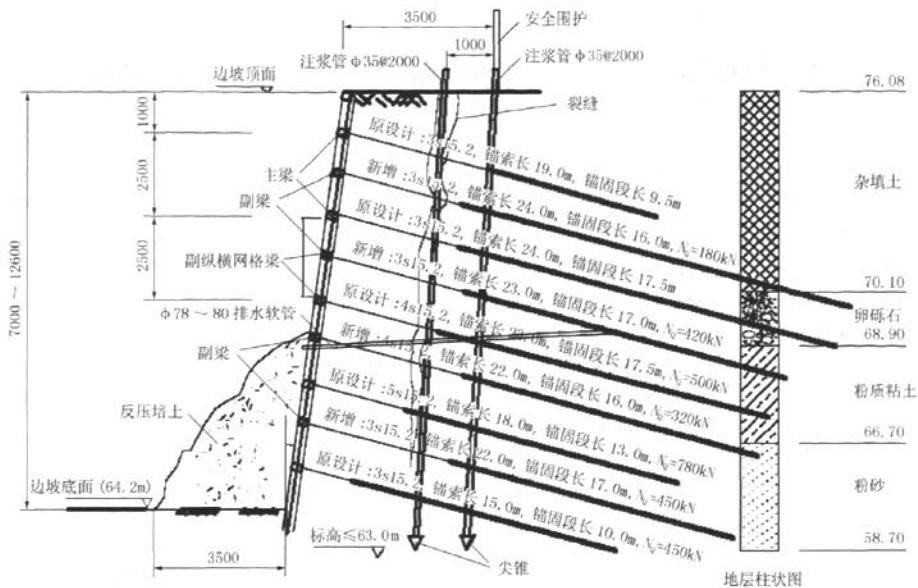
图2 西向崩塌段加固支护结构剖面图

第二次事故是西向产生近20 m的整体崩塌,对已崩塌段进行了如下的加固处理,以防止临近支护面继续垮塌。

(1)首先对化粪池周边进行注浆加固。注浆孔距为1.5~2.0 m,应保证化粪池四角和中段均布置有注浆孔;注浆孔深度为2.50 m。当化粪池周边注浆后如果下水道有水返出或池中水位上升,说明化粪池渗漏已被封堵。但下水道出口仍没有水流出,说明下水道也发生了渗漏,则应从化粪池两侧开始开挖下水道,检查和修复下水道。下水管道修复、检查通水顺畅、管沟回填夯实后再硬化地面。注浆采用人工打入1 in(Ø25.4 mm)自来水管制成的花管,花管下部1.0 m范围内按Ø6@200钻孔5~6个,并将底部制成尖锥形;注浆采用水灰比为0.75的水泥净浆,注浆压力<0.5 MPa(表压)。

- ①当地面冒浆时应及时封堵冒浆;
- ②注浆施工过程中,应加强边坡的位移、沉降观测,每日观测次数不少于2次;
- ③当发现异常情况及时报告业主和设计单位;
- ④下水道修复并检查下水道通水顺畅后,应及时回填下水道管沟,并夯实填土。
- (2)对崩塌段进行注浆加固。注浆加固先施工第一排,后施工第二排孔。注浆压力控制为:第一排>0.2 MPa,第二排≤0.5 MPa;注浆时应加强本段的变形观测,据此调整控制注浆压力;注浆花管下部4.0 m范围内按Ø6@500钻孔;注浆水灰比采用0.55,并加入适量速凝剂;候凝7天后逐层挖去培土,施工新增加的锚杆和网格梁中的副梁。
- (3)为了重新支护已崩塌段,新增4排锚杆,位于原支护面各网格梁的中心和新增十字副梁的结点

(4)为了控制地下水渗漏对边坡的影响,还在卵石底板布置长度6~8 m的Ø70~80 mm排水软管,并以3°~4°仰角进行设置。

(5)由于已崩塌段网格梁的垮塌,带动临近西向一垮锚杆松动,本段除坡顶布置2排注浆孔注浆之外,还在第1、2、3、4网格中心增设1道锚索和十字梁(作为副梁),并且通过植筋使主梁、副梁连成一体。在新增锚杆尚未张拉之前,不能将反压培土全部挖除,必须随新增锚杆逐层挖出。
