薛伟,袁宗峰,周密.西南地区某岩溶水库渗漏分析[J].中国岩溶,2019,38(4):508-514.

## 西南地区某岩溶水库渗漏分析

薛伟,袁宗峰,周密

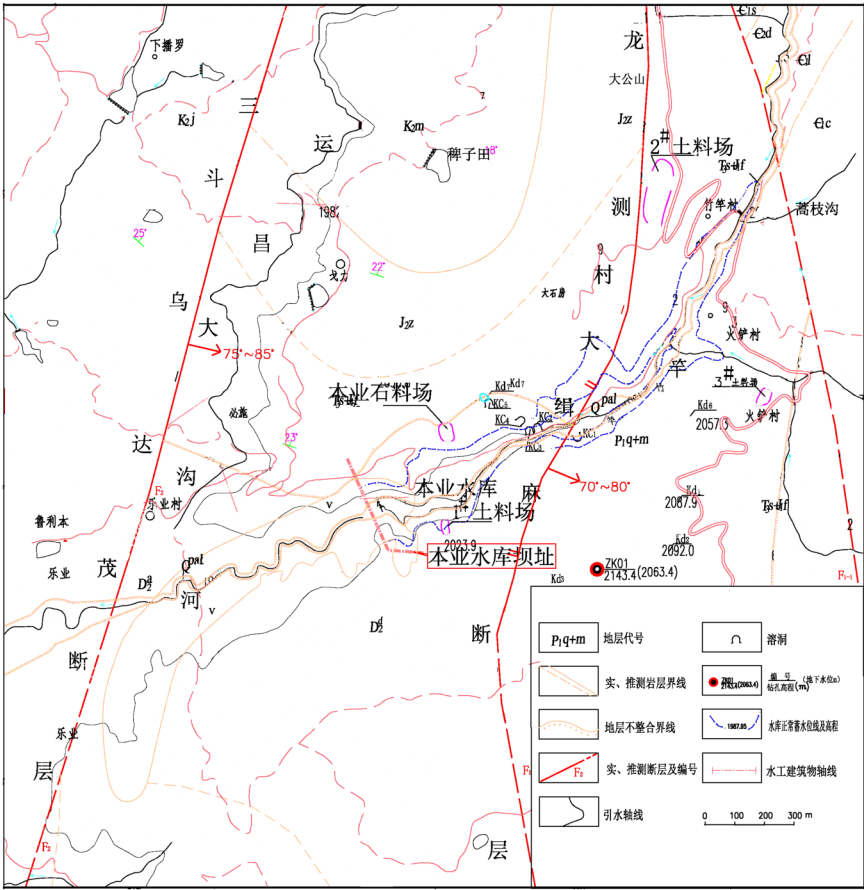
$F_5$ ),在坝址上游发育一条Ⅲ级结构面( $F_3$ ),受侵入岩影响,发育一定规模的3条挤压带,岩体在断层及侵入岩附近相对破碎,Ⅳ、Ⅴ级结构面较发育(图1)。

图1 工程地质及水文地质平面图

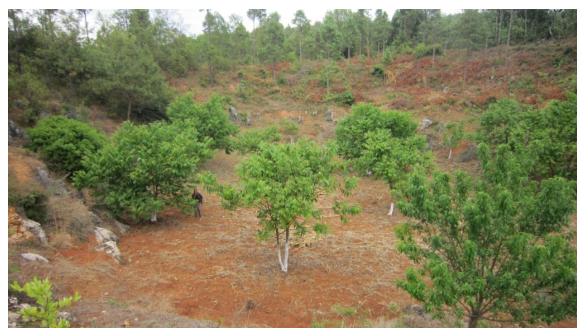
图2 岩溶洼地 $Kd_1$

Kd<sub>1</sub>、Kd<sub>2</sub>、Kd<sub>6</sub>及右岸岩溶洼地 Kd<sub>7</sub>分布在岩相过渡带附近,岩相过渡带抗风化能力弱,溶蚀明显;而库区中部及左岸多为灰岩,岩溶多见溶蚀裂隙;库区及外围岩溶发育主要受构造的控制,岩溶通道顺构造裂隙扩展而成。

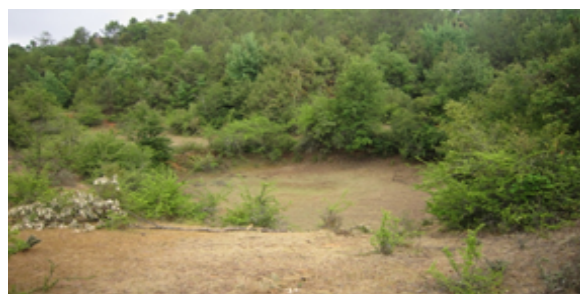
图3 岩溶洼地 $Kd_2$

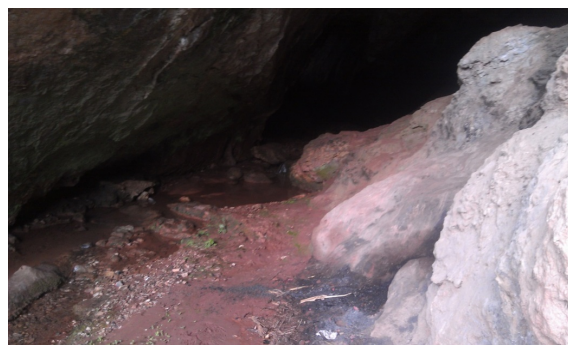
图4 溶洞 $Kc_1$

岩溶发育主要表现为沿陡倾节理裂隙溶蚀形成垂直型溶洞,在近竹竿小河河床附近沿层面溶蚀。溶洞 Kc<sub>1</sub>、Kc<sub>2</sub>、Kc<sub>3</sub>、Kc<sub>5</sub>等深部,在高程 1 972~2 050 m 附近,沿陡倾节理面溶蚀形成贯通性溶洞,而在各溶洞洞口,表现形式均为沿层面逐渐溶蚀。同时,在库区左岸发育线状分布岩溶洼地,Kd<sub>3</sub>、Kd<sub>4</sub>、Kd<sub>5</sub>位于区域性断层龙测村—大缉麻断层 SE 侧,灰岩在区域性断层的影响下,岩体破碎,抗溶蚀能力弱,形成串珠状的岩溶洼地。

水库区属金沙江流域,两岸的岩溶裂隙均向竹竿小河倾斜,竹竿小河为区内最低侵蚀基准面,岩溶作用向深部发展受到限制,表层岩溶发育,深部岩溶作用大大减弱,因而岩溶发育在垂向上具分带性。根据钻探揭露,在左岸钻孔 ZK1 上部钻进时,其循环水不返水,沿灰岩中岩溶裂隙向下部库岸 Kc<sub>1</sub>沿其通道流出,勘探深度范围内,水库区地表以下 30~80 m 范围内岩溶较为发育,其中上坝址库段内岩溶发育深度主要在地表以下约 50 m 范围内,而左岸岩溶发育深度则主要在地表以下 30~40 m 范围内。

断裂,但断裂均属压扭性,具有阻水性质,不存在沿断层导水问题。另外,经勘察库区左岸的勘探孔,钻孔稳定水位高于 $Kc_1$ 出口约67 m,高出水库正常蓄水位约50 m,这说明其左岸存在高于库水位的地下水分水岭,也说明 $Kc_1$ 与火铲村一带系列分布的岩溶洼地或漏斗之间无水力联系,水库存在向东部低邻谷渗漏的可能性小。

能,故水库蓄水位不宜高于 $Kc_1$ 底板高程。

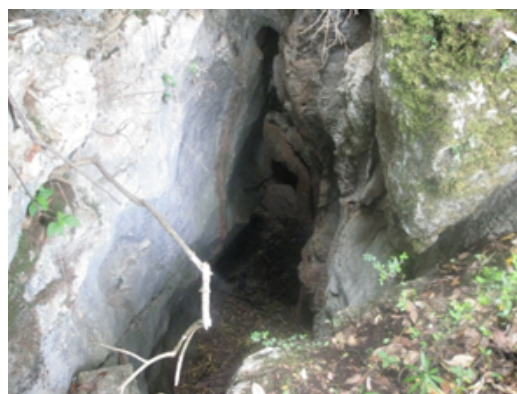
图5 溶蚀裂隙

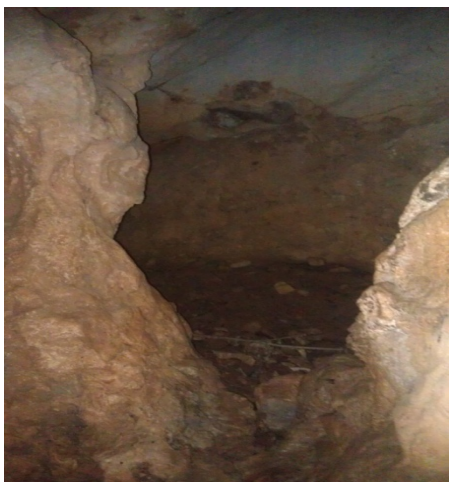
图 6 溶洞 Kc<sub>2</sub>  
Fig. 6 Karst cave Kc<sub>2</sub>

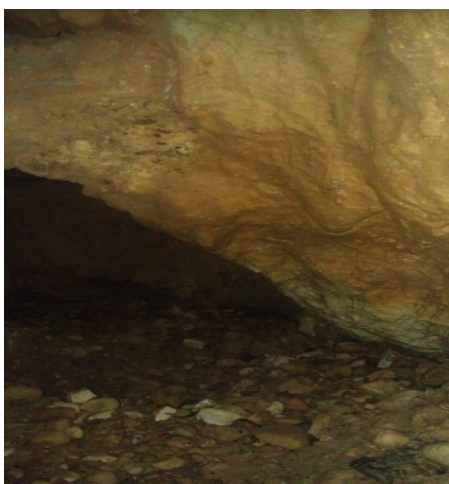
图 7 溶洞 Kc<sub>3</sub>  
Fig. 7 Karst cave Kc<sub>3</sub>

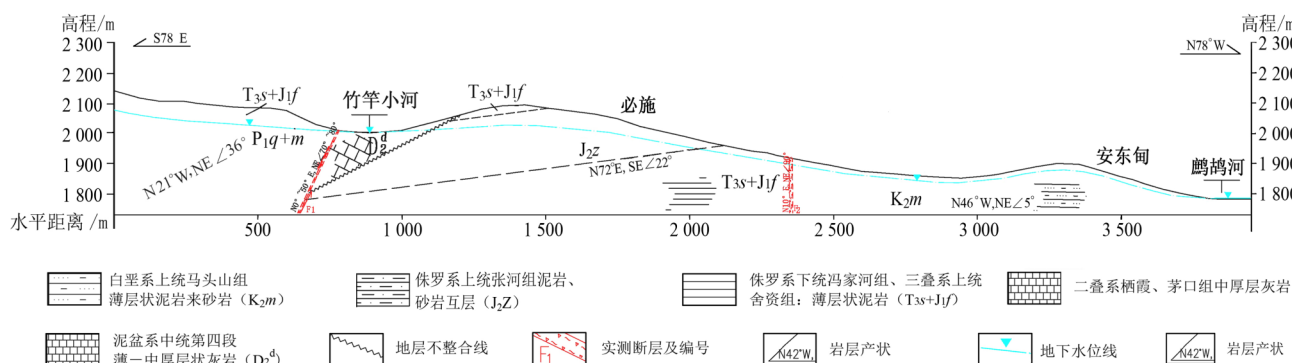
尽管在库岸分布的是岩溶地层,但向东分布有非岩溶地层(图8),依次为三叠系舍资组—侏罗系冯家河组砂、泥岩、页岩等,白垩系马头山组砂岩、寒武系筇竹寺组、渔户村组页岩及磷块岩等,且无导水断裂横穿这些地层;同时,在库岸也分布有两条较大的

图8 水库东岸渗漏分析剖面图

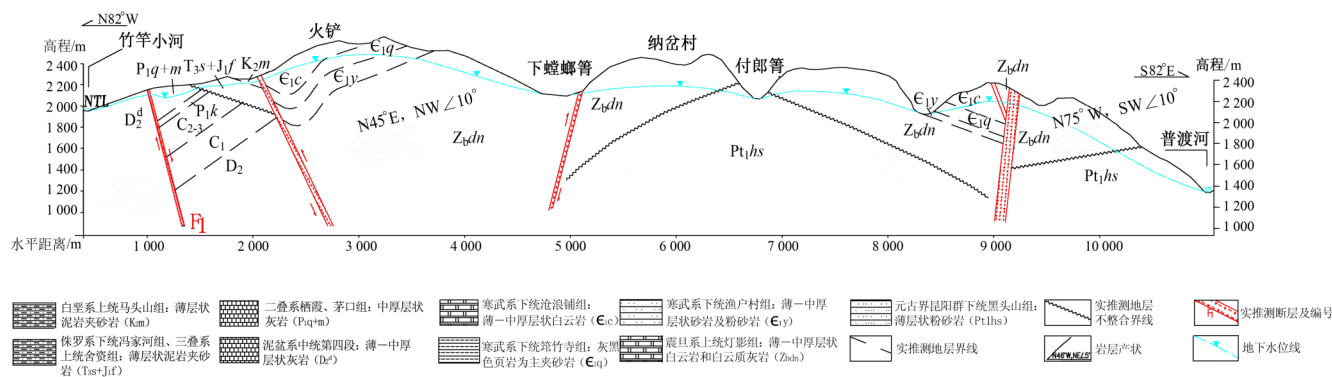
库岸向西也分布有非岩溶地层(图9),依次为三叠系舍资组—侏罗系冯家河组、张河组砂、泥岩、页岩等,白垩系马头山组、江底河组砂岩夹泥岩等,且

无导水断裂横穿这些地层;另外,在右岸西侧有一条与 $F_1$ 同组同性质的阻水断层,断层西侧为上升盘,东侧的泥盆系灰岩在断层两侧不连续,也不存在沿可溶盐岩向西部低邻谷渗漏的问题。因此,水库向西部低邻谷渗漏的可能性小。

图9 水库西岸渗漏分析剖面图

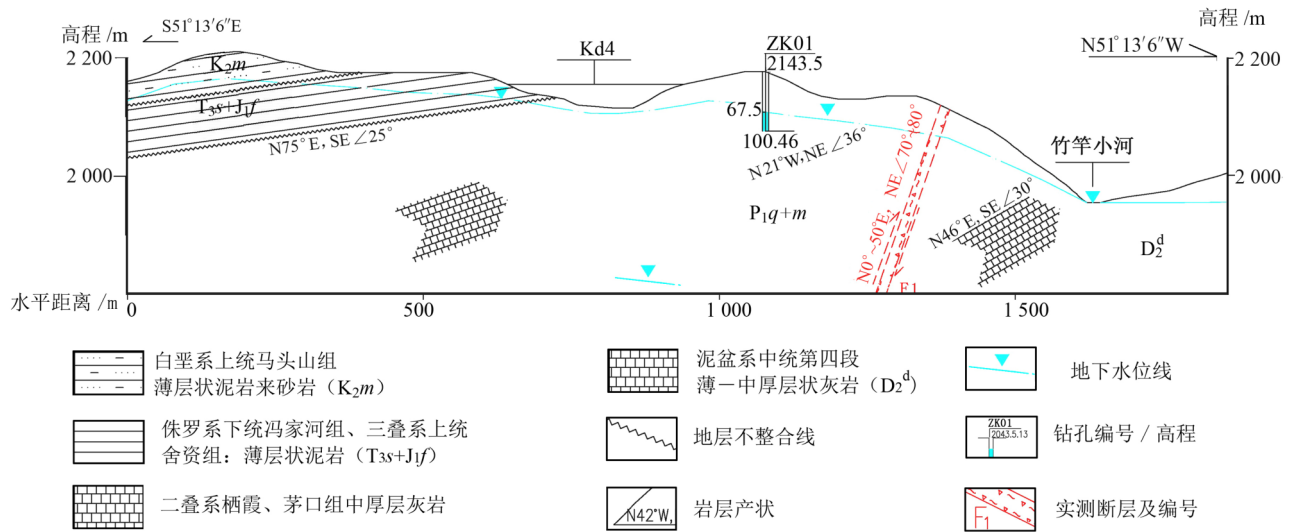
竹竿小河倾斜,说明其两岸地下水是以竹竿小河河谷为本区最低排泄面,但水库南西侧存在一低邻谷,高差约 20 m,加之该区域为栖霞茅口组灰岩,在左岸钻孔 ZK1 上部钻进时,其循环水不返水,沿灰岩中岩溶裂隙向下部库岸  $Kc_1$  沿其通道流出,这也说明竹竿小河为其最低排泄面,并得到了验证。但栖霞茅口组灰岩沿断层  $F_1$  出露,受断层影响,岩体破碎,节理发育,灰岩区可能存在贯通水库至龙泽箐的溶蚀通道,水库可能沿灰岩溶蚀通道向下游或库外渗漏(图 10、图 11)。

图 10 水库沿灰岩溶蚀通道向库外渗漏分析剖面图

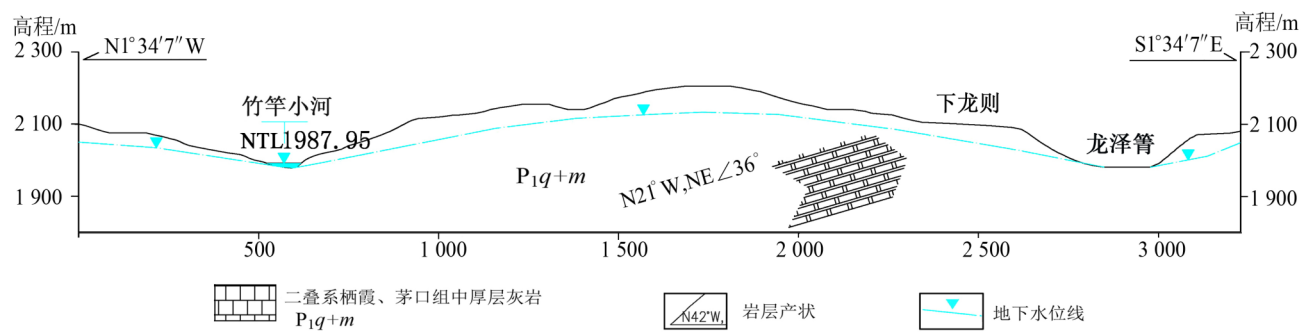
图 11 水库沿灰岩溶蚀通道向西南渗漏分析剖面图
