Citation: CHEN Y F, ZHANG P, HUANG B L, et al., 2022. Failure process and long-term stability analysis of typical unstable rock mass in the Three Gorges Reservoir area considering rock mass deterioration [J]. Journal of Geomechanics, 28 (6): 938-947. DOI: 10.12090/j.issn.1006-6616.20222821

考虑岩体劣化的库岸典型危岩体破坏过程与长期稳定性分析

Failure process and long-term stability analysis of typical unstable rock mass in the Three Gorges Reservoir area considering rock mass deterioration

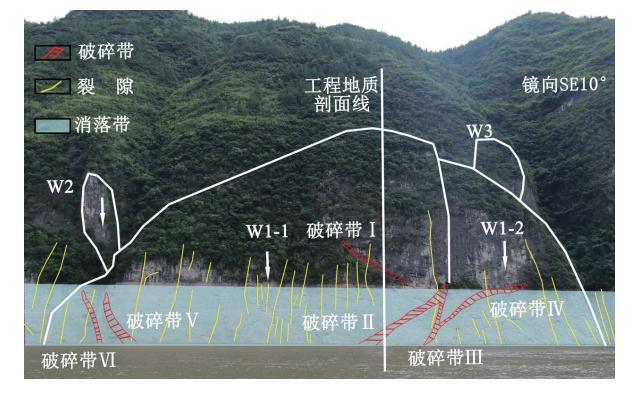
图 2 板壁岩危岩体破碎带及裂隙分布图

岸坡受地貌、地质构造及岩体卸荷共同影响, 临江面陡崖区主要形成多条比较明显的破碎带 (图 2)。其中,基座破碎带 Ι 处于 175 m 水位以 上,上下面未发育成贯通裂缝,且无其他明显变 形破坏迹象,对危岩体整体稳定性影响相对较小。 基座破碎带 II — VI 长期处于消落带上,局部可见 泥质条带及团块分布,部分岩体呈碎块状,块径 约 8~65 cm 不等;局部岩块崩落入江,形成小岩 腔,不利于岩体稳定。

板壁岩危岩体底部缘消落带岩体受构造、风 化及库水位影响,岩体劣化强烈,裂缝发育。根 据崖壁面裂隙统计分析,消落带岩体裂缝发育线 密度为 1.11 条/10 m,面密度为 0.37 条/100 m²; 消落带以上岩体裂缝发育线密度为 0.79 条/10 m, 面密度为 0.15 条/100 m² (图 2)。消落带岩体裂缝 发育程度高于消落带以上岩体区域,表明在周期 性库水变动下,消落带岩体劣化加剧,基座岩体 强度持续降低,板壁岩危岩体有可能进一步发生 破坏。因此,分析板壁岩危岩体的破坏过程与长 期稳定性具有重要意义。

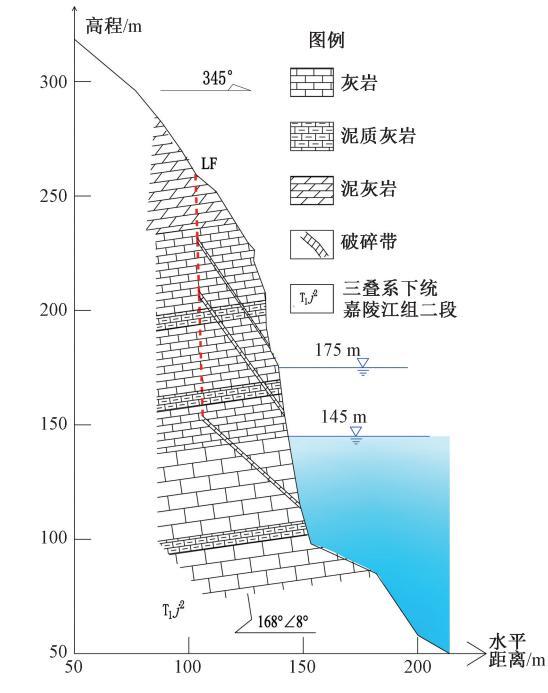
图 3 板壁岩危岩体工程地质剖面图

岸坡中后部主要由三叠系嘉陵江组三段 T_{ij}^{3} 的泥质白云岩、泥灰岩组成;岸坡中前部主要由 三叠系嘉陵江组二段 T_{ij}^{2} 的灰岩、泥灰岩、泥质 灰岩组成。岸坡前缘临江面危岩带分布区主要为 三叠系嘉陵江组二段 T_{ij}^{2} 的薄—中厚层灰岩。板 壁岩岸坡岩层产状 145°~195° $\angle 2$ °~24°,为反向岩 质岸坡。危岩体主崩方向与陡崖倾向基本一致, 约 345°(图 3)。

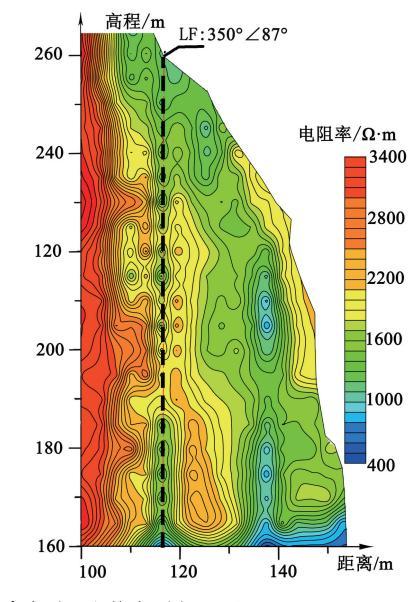
图 4 瞬变电磁物探剖面图

板壁岩 W1 危岩体, 受多条构造破碎带切割, 边界清晰, 研究其变形特征非常重要。根据瞬变 电磁物探测线法得出的物探测试结果显示 (图 4), 危岩体所在岸坡裂缝发育程度较高,裂缝在岩体 内部延伸程度较好。W1 危岩体顶部主控裂隙为一 条张开大裂缝 LF, 产状 340°~350°∠82°~87°, 纵 向贯通性好,最大贯通长度约 78.8 m,张开度 6~ 65 cm,切割深度约 60~90 m。

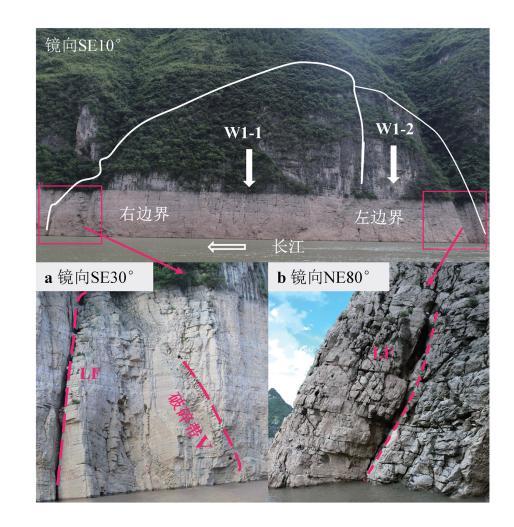
图 5 W1 危岩体边界

LF 裂缝在上下游边界均有出露(图 5)。下游 侧的产状为 318° ∠ 86°, 张开度 35~65 cm, 可见深 度 4~6 m, 向上游方向贯通且呈闭合收敛趋势, 裂 面较平整,局部可见早期溶蚀迹象,裂缝多由块 石充填;上游测的产状为 355° ∠ 63°,张开度 2~ 10 cm,可见深度 0.5~1.2 m,局部块石充填。

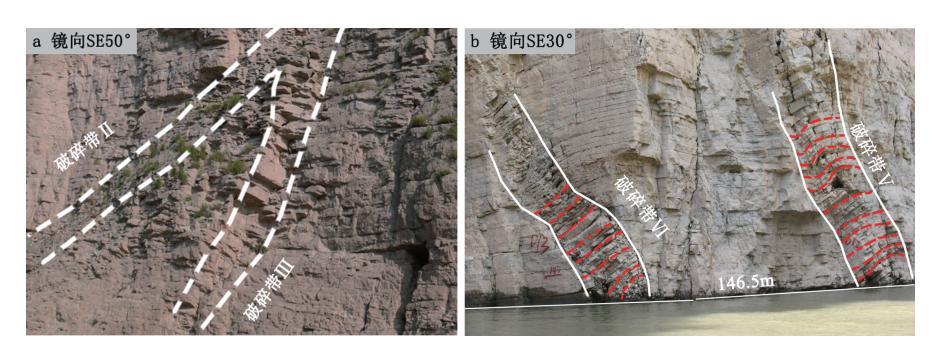
图6 基座破碎带特征照片

W1 危岩体中部贯通裂缝,产状 32° ∠71°,张 开度 4~23 cm,该裂缝上贯穿至危岩顶部,下与破 碎带相连,将 W1 危岩体切割成上、下游两处危岩 单体。上游基座破碎带 II 延伸至 155 m 处,与破碎 带 III 相连,相对其余破碎带较完整,发育程度不 高,仅局部呈碎块状(图 6a);下游侧基座破碎带 V、VI局部演化出向上延展的裂缝,可见"流线 型"褶曲,压弯现象比较明显(图 6b)。

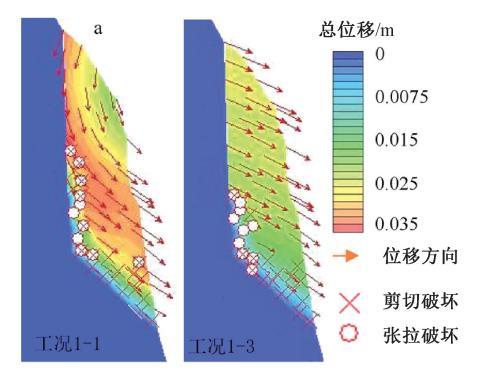
图 8 位移及屈服单元云图

对较大,最大位移为0.019 m (图 8a);在破碎带 Ⅲ与中部裂缝转角的锁固点附近有比较集中的剪 应力和拉应力。

工况 2-1, 从位移、屈服单元、稳定性系数三 个方面, 观察消落带岩体强度劣化对板壁岩危岩 体的影响, 经过约 60 个水文年, 其最大位移由 18 mm 增加到 500 mm, 并且位移集中在危岩体中 下部 (图 8b); 其早期拉、剪应力分布于顶部裂缝 和基座破碎带 Ⅲ, 随着岩体劣化程度加剧, 拉、 剪应力逐步向上扩展, 使得破碎带 Ⅲ 与破碎带 Ⅲ 之间的整个区域都受到拉、剪应力作用。

工況 1-3 在工況 1-2 的基础上叠加了强降雨, 最大位移量进一步增加,为0.035 m (图 8a);危 岩体顶部变形趋势转变为整体沿滑移面方向变形, 且上部整体位移大于下部;屈服单元向破碎带Ⅲ 锁固点附近集中,屈服面积相对前两个工况略有 增加。

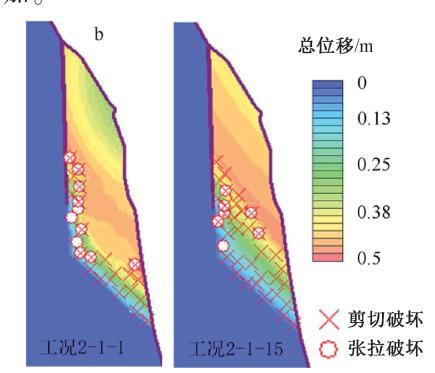
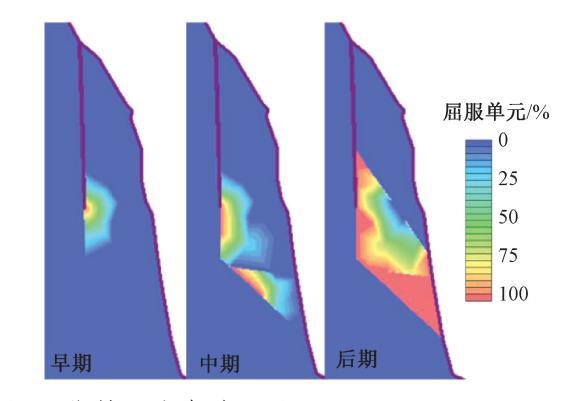
图 9 塑性区分布过程图 (工况 2-1) Fig. 9 Diagram showing the extension of the plastic zone (Under working condition 2-1)

塑性屈服单元主要分布于中部锁固段附近,且屈 服单元较少;中期逐步向底部破碎带Ⅲ延伸,形 成一个相互贯通的屈服带,沿裂缝区域屈服程度 相对较高;后期屈服单元逐步向破碎带Ⅱ与破碎 带Ⅲ之间的整个区域扩展延伸,且屈服程度逐步 加深,使整个危岩体屈服失稳。

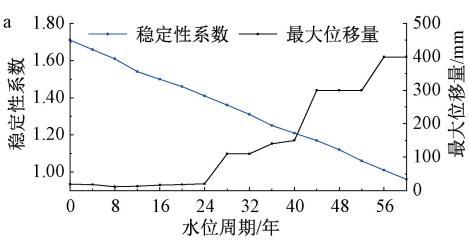
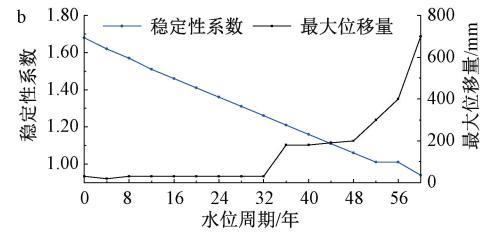
图 10 工况 2 稳定性系数与最大位移量随时间的关系

由工況 2 得知,板壁岩危岩体早期应力集中在 中部锁固段处,导致早期最先发生屈服的区域也 在此处,随着劣化时间的推进,其屈服单元不断 向顶部的开张裂缝及基座破碎带 III 延伸;早期危 岩体整体有向下后发生位移的趋势,最大位移区 呈现圆弧状,随着岩体劣化的不断加剧,其变形 进入累进性破坏阶段,其最大位移由早期的 30 mm 左右逐步升至 700 mm,形成顶、中部拉裂,底部 滑移的滑移-剪切破坏模式。且由图 10 可见,当 稳定性系数低于 1.40 时,其最大位移将发生较大 突变,随着岩体劣化继续加剧,最大位移量也持 续发生较大变化,表明当危岩体整体稳定性低于 1.40 时,板壁岩危岩体处于亚失稳状态。

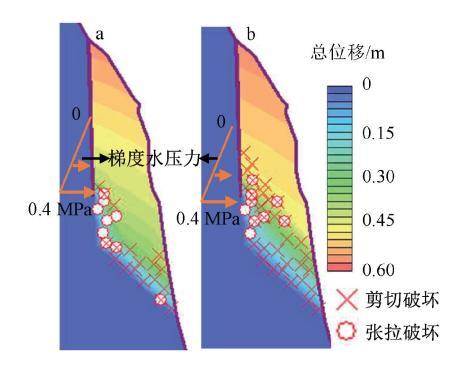
图 11 位移及屈服单元云图

由于裂隙充水实际发生在危岩体的中部,且 作用方式是垂直作用于裂隙面,因此增加了危岩 体的向临空面的水平推力,有利于危岩体沿破碎 带发生滑移变形。强降雨形成的压力导致危岩体 水平位移进一步增加,早期中部屈服单元也相对 工况2向下挪动,而底部基座破碎带处屈服区没有 发生明显变化(图11)。在劣化叠加持续暴雨的进 程中,强降雨的作用导致危岩体的稳定性进一步 变差,危岩体发生大变形的突发性增加(图12)。

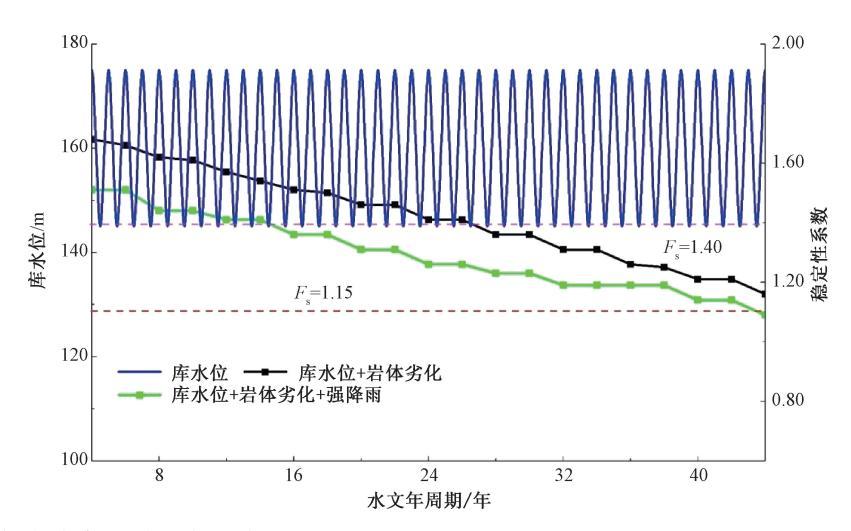
图 13 板壁岩危岩体稳定系数-时间过程曲线

在三种系列工况下,工况3是最不利工况。根据各工况长期稳定性计算结果显示,当前自然状态的板壁岩危岩体整体处于稳定状态,其稳定性系数在145m水位时为1.71,175m水位时为1.68

计算结果显示,第0、24、46、56个水文周 期,板壁岩危岩体稳定性系数分别为1.71、1.41、 1.16、1.01, 在第46个水文周期处于欠稳定状态。 在库水+岩体劣化+暴雨极端工况下,第0、14、 40、48个水文周期,板壁岩危岩体稳定性系数分 别为 1.71、1.41、1.14、1.01, 第 14 个水文周期 板壁岩危岩体从稳定状态向基本稳定状态发生转 变: 在第40个水文周期从基本稳定状态向欠稳定 状态发生转变,在第48个水文周期时稳定性系数 降为1.01.处于极限平衡状态。可见极端条件下 板壁岩会比常态化工况下早近6个水文年进入欠稳 定状态,极端暴雨条件加速了板壁岩危岩体的破 坏进程。从累积位移与稳定性关系的角度看,在 稳定—基本稳定—欠稳定等状态转变时,其位移 会发生突增,且极端工况下的突变是常态化工况 的 2~3 倍,因此在稳定性状态发生转变时刻应加 强专业监测,防止危险发生。从应力应变、最大 剪应变和塑性区来看,板壁岩危岩体后缘向后下 方挤压,重心向下偏移,其后缘裂缝进一步发育, 危岩体前缘进一步受压沿破碎带滑移剪出,可能 发生滑移-剪切破坏。

(4)板壁岩危岩体在库水循环约46周期后, 从基本稳定状态转变为欠稳定状态,建议启动板 壁岩危岩体的治理工程,对板壁岩危岩消落带进 行素喷混凝土防止岩体劣化,并对后缘拉张裂缝 进行锚索锚固。
