# 广西来宾市良江镇吉利村岩溶塌陷成因机制分析

戴建玲, 罗伟权, 吴远斌, 蒋小珍

(中国地质科学院岩溶地质研究所/中国地质科学院岩溶塌陷防治重点实验室, 广西 桂林 541004)

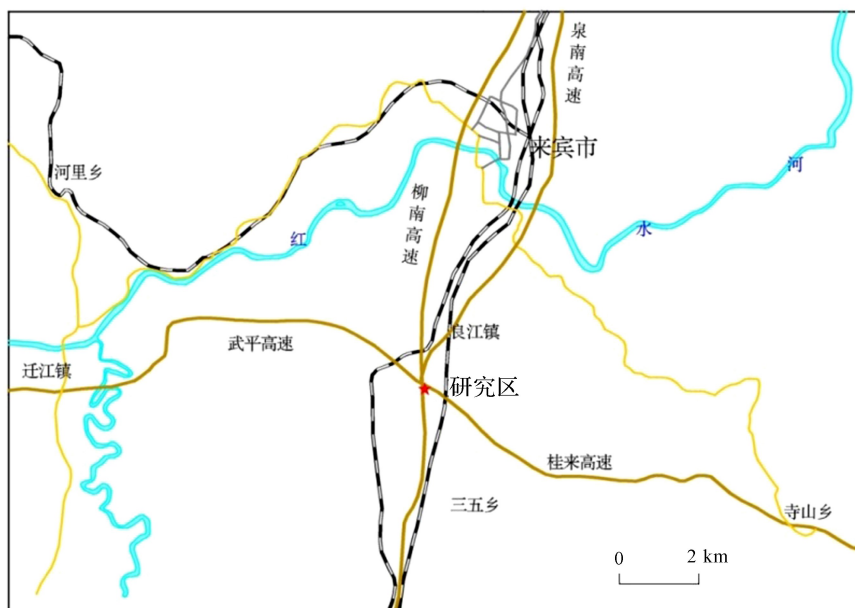
图1 研究区交通位置图

Fig.1 Traffic map of the study area

研究区位于来宾市兴宾区良江镇南约6 km的吉利村, 距来宾市约16.3 km。中心地理位置为东经109°10′50″, 北纬23°35′34″, 柳南高速公路位于吉利村西, 沿吉利水库边缘通过, 最近处距吉利村约150 m; 来武高速公路从吉利村北, 南广高铁位于吉利村东(图1)。

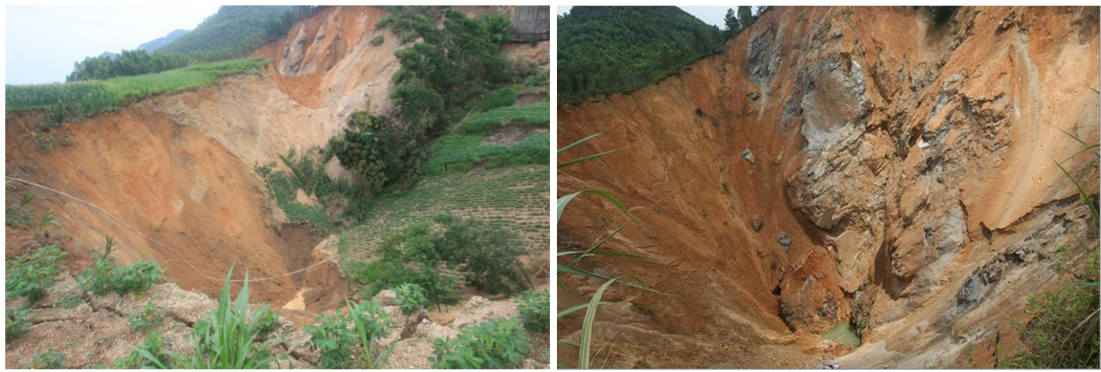
吉利村的岩溶塌陷分为古塌陷、老塌陷和新塌陷。古塌陷分布在山背屯南马山北侧坡上,共计10个,规模为直径10~22 m,深1.5~7 m。老塌陷为发生在1994年大头山西坡上(TX037)以及1998年发在山背屯中的TX026,老塌陷规模小,直径1.5~3 m,已回填。新塌陷发生在2010年以后。2010年6月3日早上约7时,吉利村东南面约300 m处甘蔗地中开始出现弧形裂缝(TX035);下午约15时,在吉利村东面山脚突然发生三处较大的塌陷坑,调查时有两个塌陷坑扩大发展变为一个(TX044—045)(图3),通过三维激光扫描,塌陷坑长172.36 m,最宽84.8 m,坑底到水平面的垂直高度最深38 m(图4,图5),陷

图 3 TX044—045 照片及 TX045 坑底可见落水洞  
Fig. 3 Photo of TX044—045 and a doline at the bottom of the pit

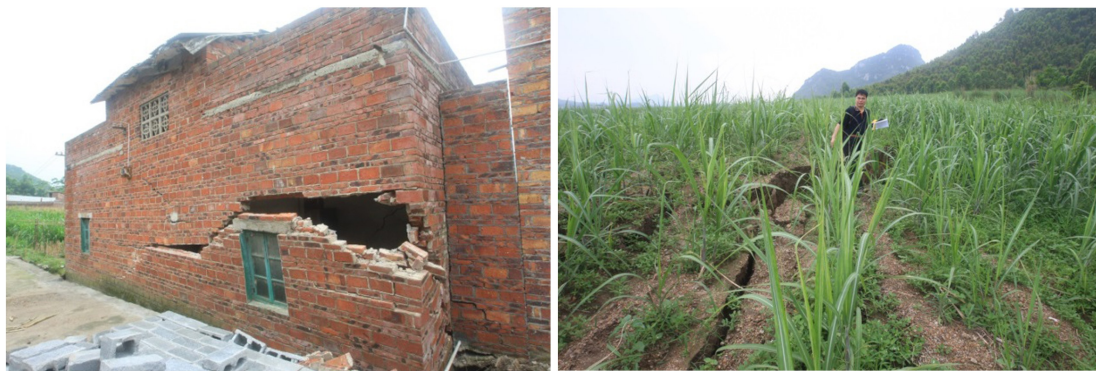
图6 塌陷造成的房屋破坏和地裂缝

落坑上方坡面上的水塔、输变电设备等设施已经发生严重倾覆,周围还不时出现塌方现象,同时村里出现裂缝,宽 5 cm 至 60 cm 不等(图 6);与此同时,对应于山脚东另一侧的山背屯后山脚下有群众发现了一条长约 30 m、宽约 20 cm 的裂缝,周边的大桉树发生歪斜,坑外围东面约 50 m 范围内可见弧状裂缝,但未形成塌陷坑;此外,在大头山半山腰也发现明显的裂缝,缝宽 1.5 m,深 1 m,缝走向 67°,西南方向与 TX045 壁相连。从第一个塌陷发生至 6 月底陆续发

Fig. 6 Building destruction and fissures caused by the collapse

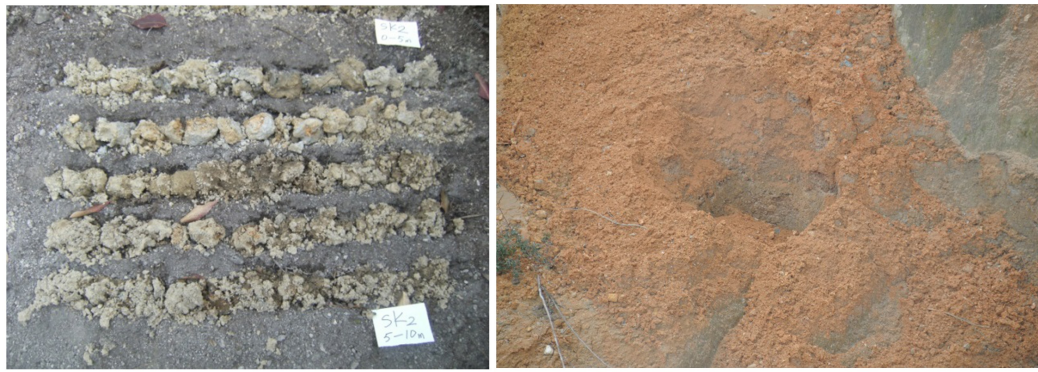
图9 钻孔中及塌陷坑壁上松散、破碎的土体

因此,研究区覆盖层以中—厚覆盖的碎石土、含碎石粉质黏土为主,结构较松散,密实度较差,尤其在断层带附近。这种覆盖层透水性强,有利于地下水的活动。如图 9 所示,部分钻孔中覆盖层岩芯破碎、不完整,另外在塌陷坑壁也可观察到松散土体,这部分土体黏聚力差,在降雨和自身重力的作用下容易坍塌,造成部分塌陷坑扩大发展形成更大的塌陷坑。

Fig. 9 Loose and broken soil in the borehole and the wall of collapse pit
