# 贵州武陵山区中二叠统崩塌地质灾害 形成机理研究

**摘要:**为掌握贵州武陵山区中二叠统地层崩塌地质灾害发生机理,通过实地调查,结合原有地质资料,发现中二叠统主要分布在乌江及其支流两岸,典型的河谷地形为地层崩塌提供条件。分析认为,卸荷作用导致河谷岩体形成垂向的卸荷裂隙,卸荷裂隙在自重、水的侵蚀及溶蚀等外力的共同作用下,不断扩展,形成危岩体的边界,同时卸荷裂隙与层面、节理等结构面将岩体切割成独立的危岩体,从而导致崩塌灾害发生。指出该区域内二叠系中统三种崩塌破坏模式:卸荷—拉裂—倾倒式、卸荷—拉裂—滑移式、卸荷—拉裂—坠落式,而研究区内主要破坏方式为卸荷—拉裂—倾倒式。

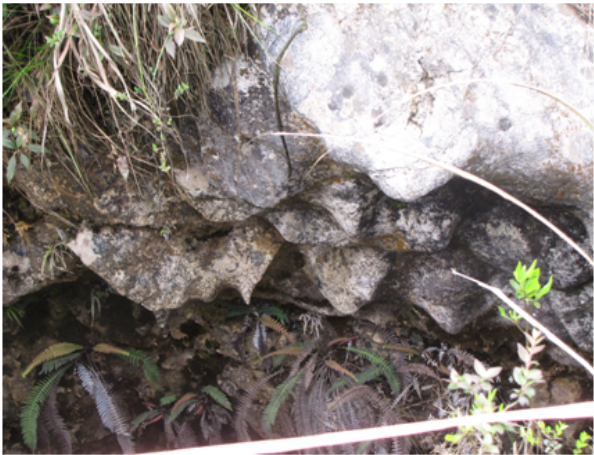
图 1 危岩体错坎面溶蚀

Fig. 1 Dissolution on the structural plane of dangerous rock mass

研究区处于岩溶区,危岩体均为可溶岩,溶蚀作用对于裂隙的扩张有重要的促进作用,根据调查,研究区贯通性裂隙或者危岩体主控结构面绝大多数存在溶蚀作用<sup>[9]</sup>。

溶蚀作用对于危岩体裂隙扩张的作用主要体现在两方面:

(1)卸荷裂隙、风化裂隙、溶蚀裂隙等<sup>[10]</sup>在溶蚀作用下逐渐扩展,在这些裂隙不断扩展过程中,岩体内部应力随之不断调整,最终裂隙贯通或者应力超过岩体的承受极限而导致岩体失稳破坏;

(2)强烈的溶蚀作用破坏岩体结构的完整性,会大大降低岩体强度,岩体变形过程中更容易受拉破坏<sup>[11]</sup>,造成裂隙的进一步扩展。

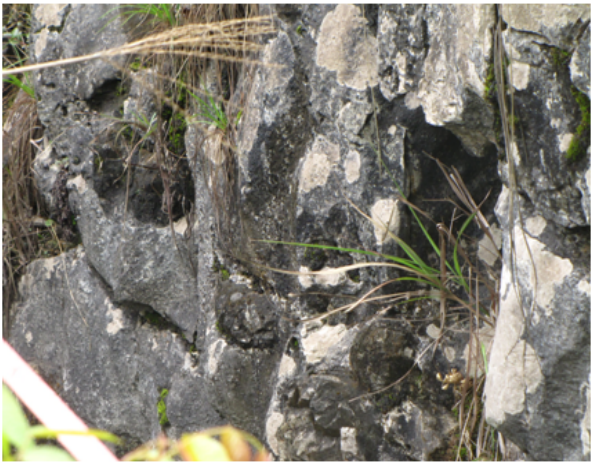
图 2 裂缝严重溶蚀

Fig. 2 Heavy dissolution of fractures

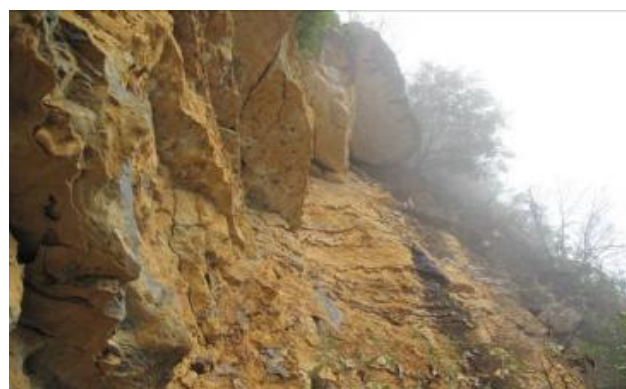
图4 危岩体下部凹岩腔

在岩体变形过程中,危岩体下部会形成大小不一的凹岩腔,这些凹岩腔加剧了危岩体的变形和失稳。

根据研究凹岩腔形成有如下几方面的原因:

(1)栖霞组下部间夹钙质泥岩、页岩等,由于差异性风化,易风化的泥页岩风化脱离,形成凹岩腔;

Fig. 4 Concave rock cavity in lower part of dangerous rock mass

(2)岩体被岩层面及其他节理裂隙分割,形成独立的危岩体,该危岩体失稳掉落后在原位置形成凹岩腔;

(3)下部基座软质岩,在上部岩体重力作用、风化作用及流水的侵蚀作用下,局部脱落或者被掏空形成凹岩腔。
