遥感技术在矿致滑坡成因分析中的应用

摘 要: 以湖南省怀化市泸阳镇中型岩质滑坡为例, 基于多期次多元高分辨率数据, 利用遥感技术研究滑坡的地质灾害各项背景因素, 发现怀化滑坡主要是由山体破碎和矿山持续不规范开采共同造成的地质灾害. 研究表明遥感技术可以在不接触此危险源的情况下直接进行定性和定量的滑坡成因分析.

APPLICATION OF REMOTE SENSING TECHNOLOGY IN CAUSE ANALYSIS OF MINING-INDUCED LANDSLIDE

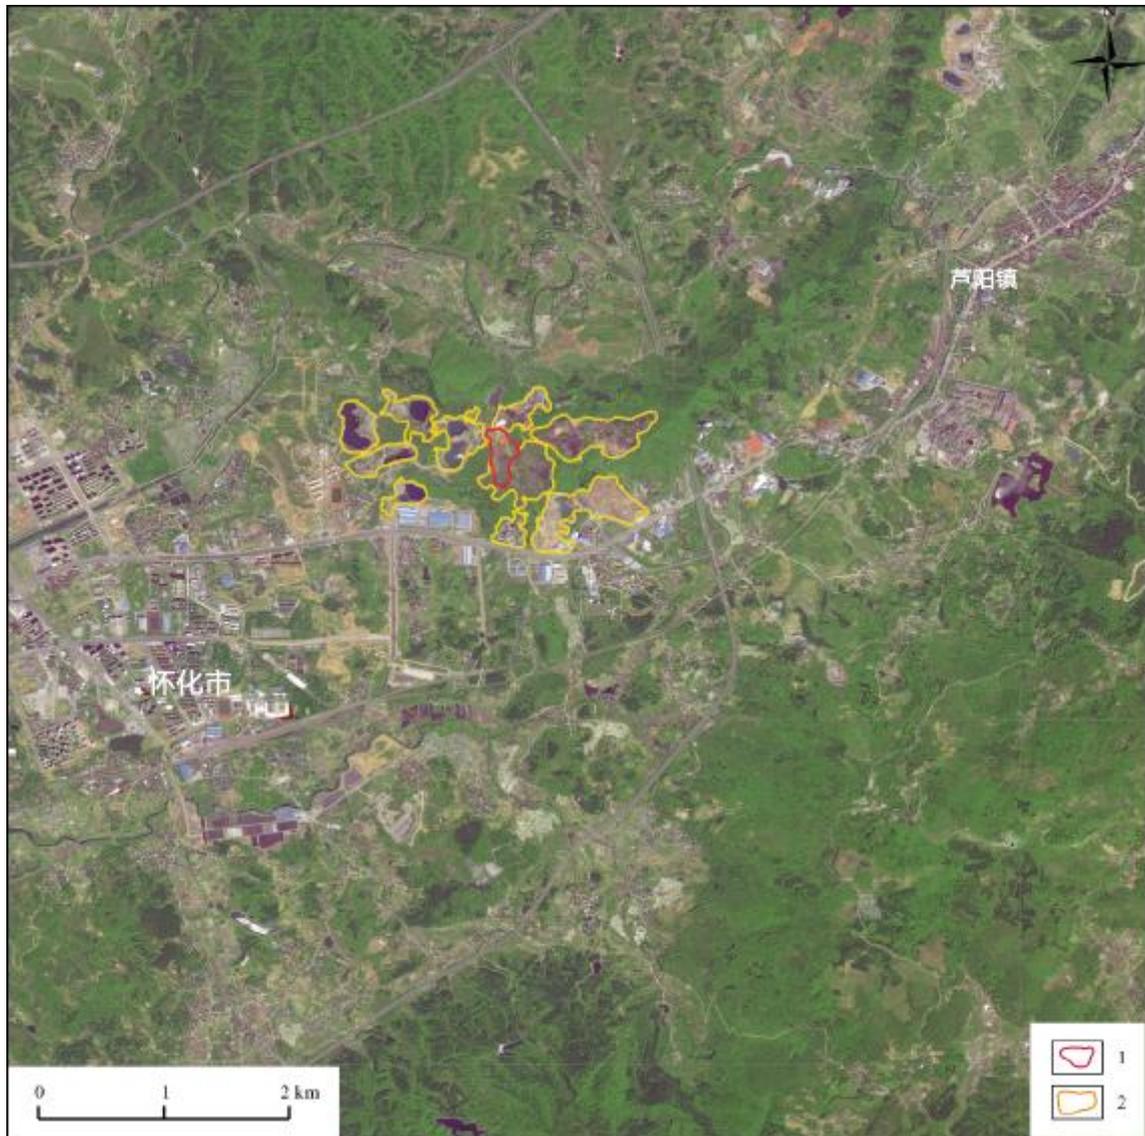
图 1 滑坡和矿山遥感分布图

Fig. 1 Remote sensing image of landslides and mines

1—滑坡范围(range of landslide); 2—矿山范围(range of mine)

滑坡周围矿山主要为开采石灰岩和页岩矿的露天矿山, 包括以开采石灰岩为主的怀化市鹤城区石门乡金海采石场、怀化市鹤城区凤凰山采石场、怀化市鹤城区石门后冲二号采石场、怀化市鹤城区石门乡金海采石场、泸阳镇石管冲曾垂友采石场、怀化市鹤城区石门李家湾采石场和中方县泸阳五里湾里采石场; 以开采页岩为主的中方县泸阳镇新店坪村五一砖厂和泸阳镇山宝田炭质页岩矿. 具体滑坡和矿山分布见图 1.

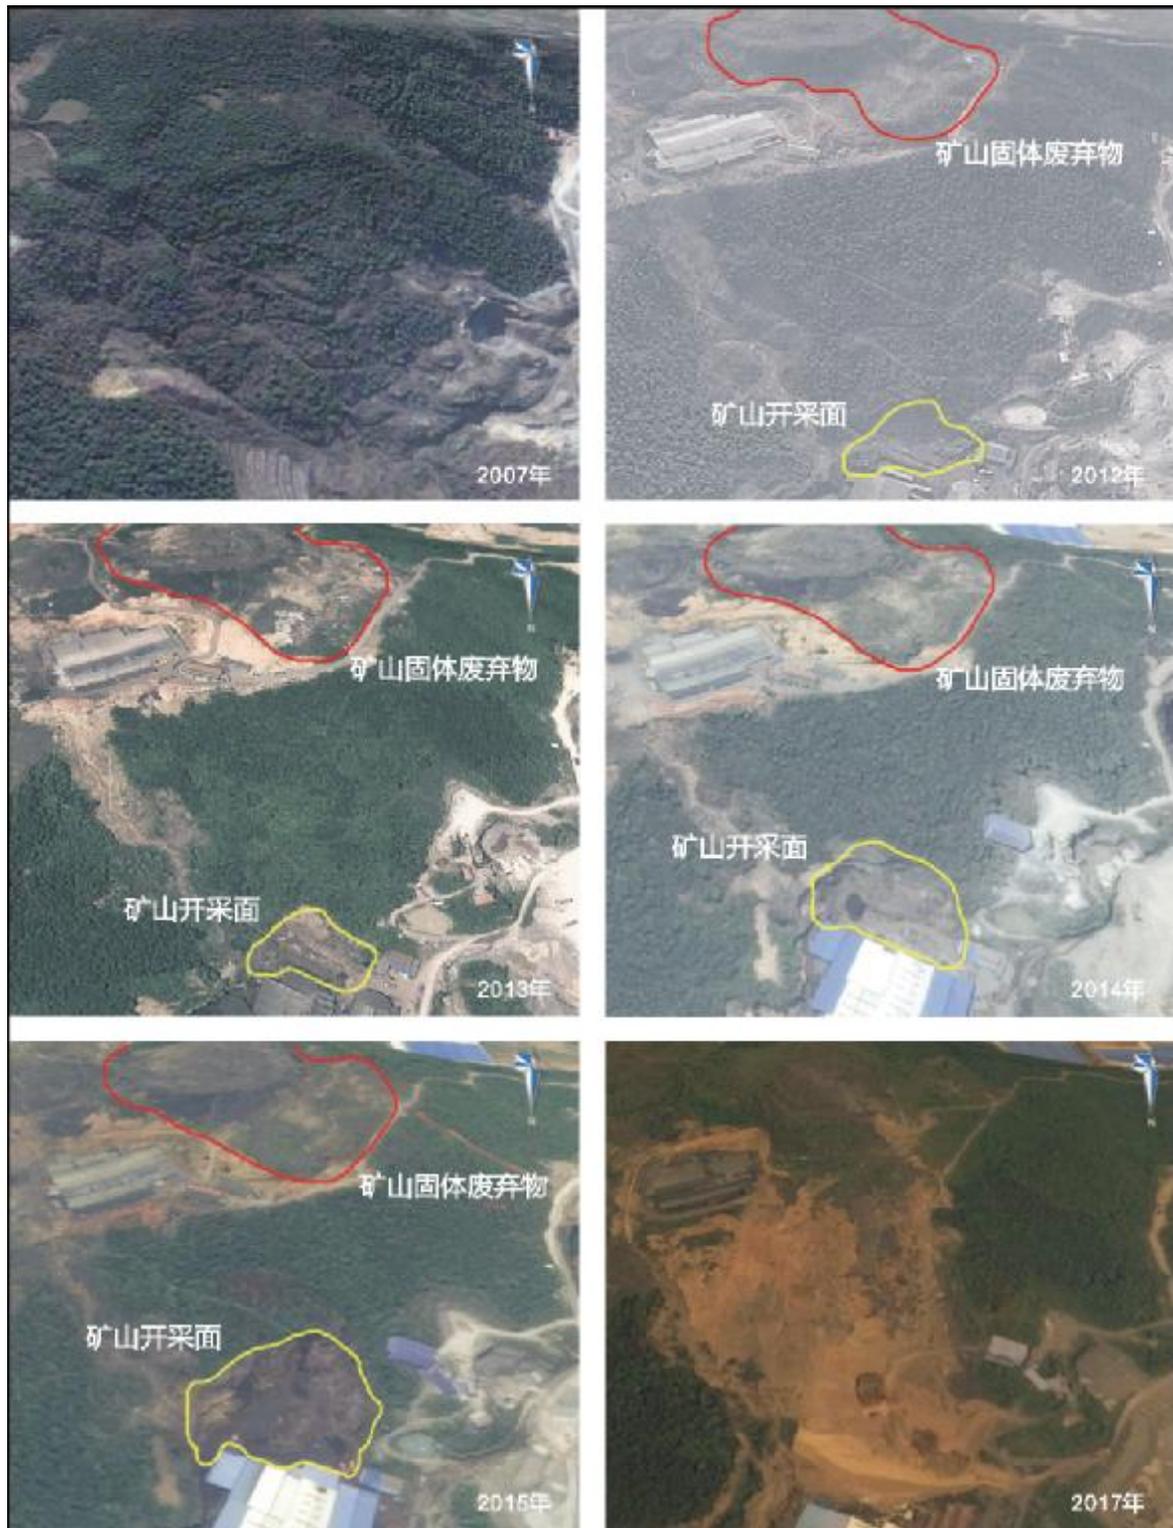
图 2 滑坡区域 2007 年到 2017 年遥感影像

本研究选取的灾前遥感影像是 GF-2 卫星数据, 灾后遥感影像是 P1 卫星数据(图 2). 考虑数据获取情况和数据质量情况, GF-2 卫星数据选取的时相是 2015 年 10 月 22 日, P1 卫星数据选取的时相是 2017 年 10 月 22 日. 本次选取的 2007—2014 年参考影像是 IKONOS 卫星数据. 通过遥感解译结合实地调查, 可知滑坡由南部山顶向北部山脚展布, 滑坡区面积约 5.99 hm^2 , 起滑山顶部位海拔约 370 m, 滑坡终止的山脚海拔高度约 263 m, 滑坡灾区可分为滑源区、碎屑流刮铲区及堆积区 3 部分, 其中滑源区主要包含了矿区固体废弃物和地表的松散堆积物, 碎屑流刮铲区已经淹没通往矿山企业的道路和部分矿山建筑(图 3), 导致该矿山完全废弃. 滑源区的南侧活动痕迹区域形成陡峭的滑坡后壁(图 4), 该区域地势较陡, 存在潜在塌方可能; 滑源区的西侧外存在数条平行的地裂缝(图

Fig. 2 RS images of the landslide area during 2007–2017

滑坡周围存在9处露天矿山, 露天矿山开采活动对该地区原始斜坡稳定性产生影响. 本次研究采用多时相遥感数据开展变化检测, 通过遥感解译发现, 本地区的矿山开采活动大多从2011年开始, 2013—2016年达到矿山开采高峰. 如图2所示, 2007年滑坡地区基本未受到人类活动扰动. 根据2012年影像可知, 滑坡地区山顶部位已经堆积矿山固体废弃物 3.65 hm^2 (图2中红色线所围区域), 山脚已经开挖开采面 0.19 hm^2 (图2中黄色线所围区域). 随着矿山活动的深入, 山顶的矿山固体废弃物高度不断上升, 面积不断增大, 山脚的开采面深度不断加大, 面积不断增加. 到2015年山顶堆积物面积达到 3.95 hm^2 , 山脚开采面面积达到 0.81 hm^2 . 矿山活动影响主要表现在以下几个方面:

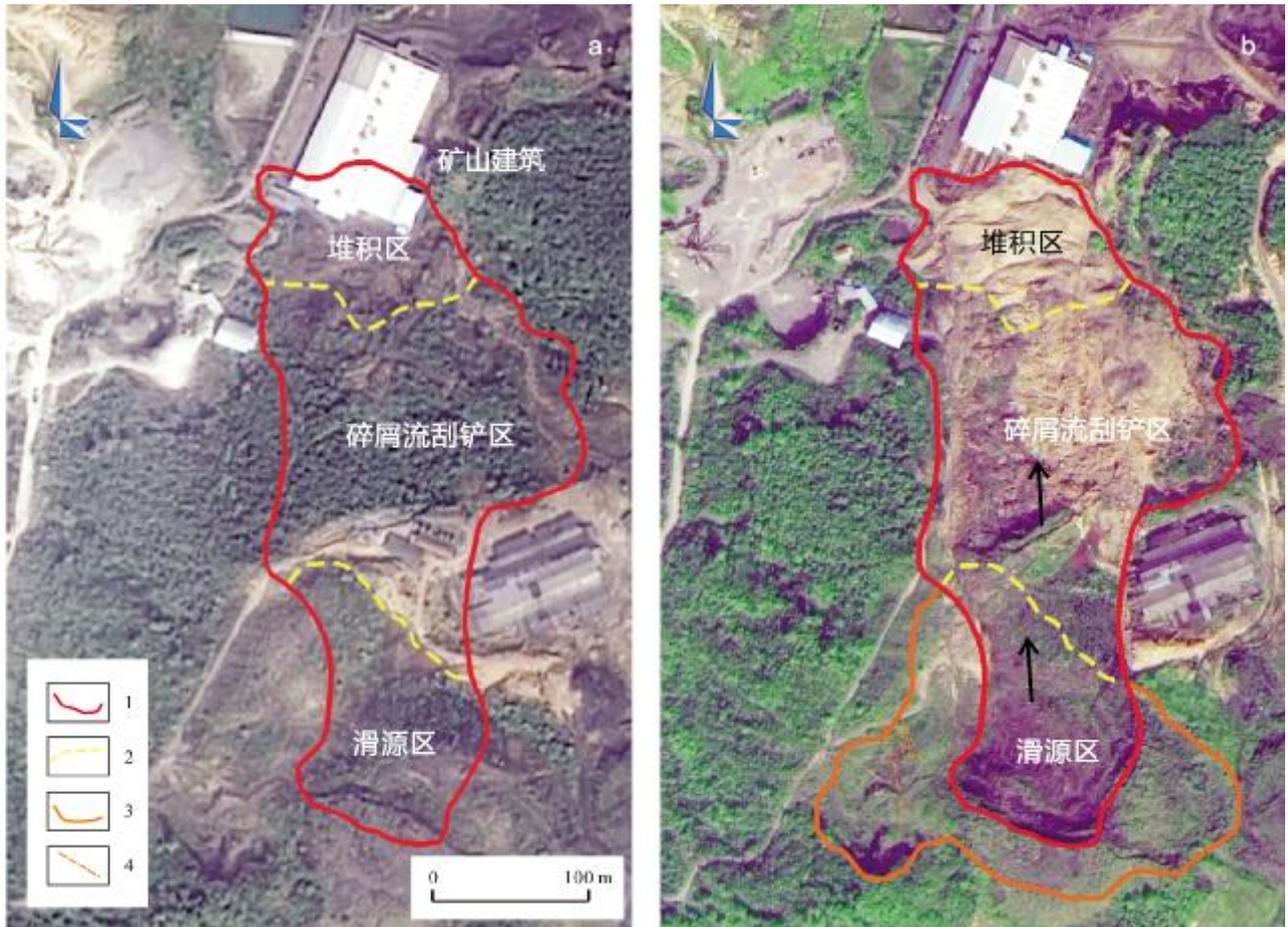
图 3 滑坡灾害前后遥感解译图

Fig. 3 RS-interpreted maps before and after the landslide disaster

a—滑坡前(before landslide); b—滑坡后(after landslide); 1—滑坡范围(range of landslide); 2—分区界线(zoning boundary); 3—潜在滑坡范围(range of potential landslide); 4—地裂缝(ground fissure)

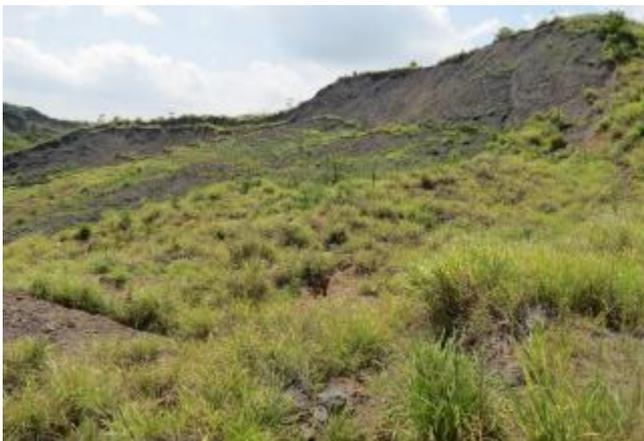
图 4 滑坡滑源区的滑坡后壁照片

Fig. 4 Photograph of landslide scarp in the source area

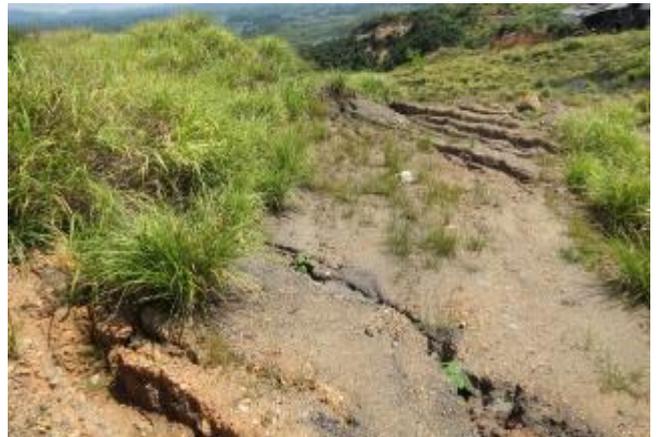
图 5 滑坡滑源区西侧的地裂缝实地照片

5), 也存在再次滑坡的可能. 以上区域是潜在滑坡的高发区域. 堆积区已经完全覆盖了一家矿山企业的开采区并淹没部分厂房, 使矿山损失严重.

Fig. 5 Photograph of ground fissure on the west side of landslide source area
