# 预应力锚索修复含微裂纹抗滑桩模型试验研究

**摘要:** 施加预应力锚索是修复含微裂纹抗滑桩最重要的手段之一。为了探讨施加预应力锚索修复含微裂纹抗滑桩的可行性以及修复过程中抗滑桩变形破坏特征, 采用大型物理模型试验对预应力锚索修复含微裂纹抗滑桩进行了研究。试验结果表明, 施加预应力锚索修复含微裂纹抗滑桩可提高抗滑桩承载储备能力; 滑坡荷载-桩顶位移曲线可分为挤密、线弹性变形与破坏 3 个阶段; 滑坡荷载下桩体在滑面附近位置发生破坏, 破坏具有突发性; 预应力荷载下抗滑桩在锚索孔位置产生拉破坏, 并伴随滑面位置裂纹的扩展; 滑坡荷载下桩后土压力呈三角形分布, 施加预应力荷载后土压力呈倒梯形分布; 锚索预应力的施加降低了弯矩峰值, 但最大弯矩位置向锚索孔位置以及滑面附近位置转移, 该 2 处位置是采用预应力锚索修复抗滑桩的薄弱部位。研究成果对于预应力锚索修复含微裂纹抗滑桩技术的推广应用以及抗滑桩修复工程的设计具有指导意义。

## Model test of anti-slide pile with micro-crack repaired by prestressed anchor cables

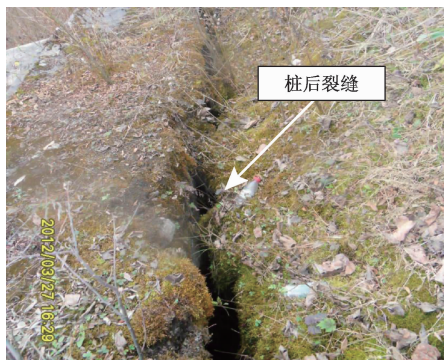
图1 二郎山1#滑坡治理工程桩后裂缝

Fig.1 Cracks behind piles in the 1# landslide prevention engineering of the Erlang Mountain

滑坡是中国西部山区数量最多、造成人员财产损失最大的一类地质灾害,抗滑桩作为一种可靠的加固措施<sup>[1]</sup>,已成为近几十年来最为重要的滑坡防治技术之一。抗滑桩在服役过程中,长期受强降雨、地震、爆破、人类开挖等因素影响,产生变形甚至破坏现象,已演变成影响滑坡工程长期稳定的关键问题。如国道318线川藏公路二郎山1#滑坡治理工程,受雅安地震以及长期强降雨影响,1#—20#桩背后产生变形裂缝(图1),裂缝已超过30 cm;位于汶川县璇口镇的高速公路G317 K79+040段滑坡治理工程,由于最大剩余下滑力设计不足及滑面勘察失误原因,该滑坡防治工程运营数年后发生变形问题(图2),1#和2#桩倾斜角度约6°,左侧3#桩倾斜角度约4°,桩间板脱离桩体,并产生板间错动、移位等变形。多数学者意识到了抗滑桩变形问题的严重性,如冯树荣等<sup>[2]</sup>认为库水位升降是影响库岸工程抗滑桩变形的重要因素;沈康健等<sup>[3]</sup>分析了抗滑桩失效的破坏机制;肖燃<sup>[4]</sup>提出了地震条件下的抗滑桩破损特征,并提出了相关的修复技术,但对修复加固后的桩体水平承载力以及变形破坏特征、修复加固的桩体理论设计方法、修复加固后的滑坡稳定性评价等一系列问题研究尚不足。

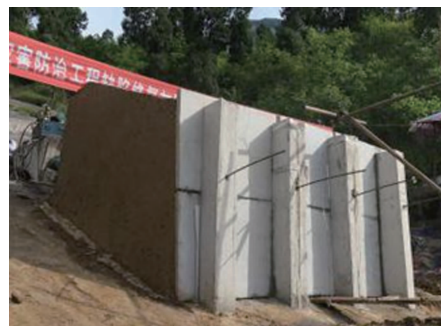
图 3 试验模型

试验模型位于四川省江油市金光村一公路边坡上,边坡表面较为光滑,为顺层灰岩质坡体。模型填筑于斜坡表面,模型顺坡长 4.0 m,宽 3.4 m,高 2.0 m。加载装置为 4 个圆柱形千斤顶,通过传力板对坡体进行施加荷载。千斤顶可提供 1 000 kN 压力,由油泵施加油压,油泵可提供最大稳定油压 50 MPa。千斤顶后缘修筑有反力墙,可提供 200 t 反力,满足试验需求。试验模型如图 3 所示。

Fig. 3 Model of test

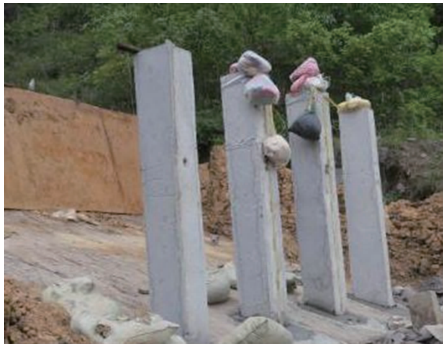
图 5 抗滑桩模型

桩体原型截面尺寸为  $120 \text{ cm} \times 150 \text{ cm}$ ,长度为 15.0 m,桩周配 20 根  $\Phi 32$  钢筋为主筋,箍筋采用双肢  $\Phi 16$ ,间距 250 mm。按照表 1 的模型相似比进行设计,桩截面尺寸取为  $24 \text{ cm} \times 30 \text{ cm}$ ,抗滑桩桩长取为 3.0 m,其中悬臂段长 2.0 m,嵌固段长 1.0 m。采用 C20 标号混凝土预制,最大骨料粒径为 8 mm。桩周配 4 根  $\Phi 16$  钢筋为主筋,箍筋采用双肢  $\Phi 8$ ,间距 150 mm。根据配筋情况,原型抗滑桩抗弯刚度为  $8.25 \times 10^6 \text{ N} \cdot \text{m}^2$ ,模型桩实际抗弯刚度为  $1.44 \times 10^4 \text{ N} \cdot \text{m}^2$ ,按照相似比要求,模型桩的抗弯刚度应为  $1.32 \times 10^4 \text{ N} \cdot \text{m}^2$ ,误差为 8.3%,但在实际操作过程中尺寸与材料参数难以做到同时满足相似关系,因此这个误差是允许的。图 5 为预制完成的抗滑桩模型。

如图 5 所示,抗滑桩横向桩间距为 1.0 m,抗滑

Fig.5 Anti-sliding piles models

桩嵌入到基岩内 1.0 m,从左至右依次编号为 1#、2#、3#、4#。锚索原型为 5 根  $\Phi 15.2$  锚索 1 束,按照表 1 的模型相似比进行设计,取单根  $\Phi 15.2$  锚索,设置于每根桩顶以下 80 cm 位置,锚索与水平面夹角为  $10^\circ$ ,锚索锚固段锁固于基岩内,长 2.0 m,自由段长 3.2 m。

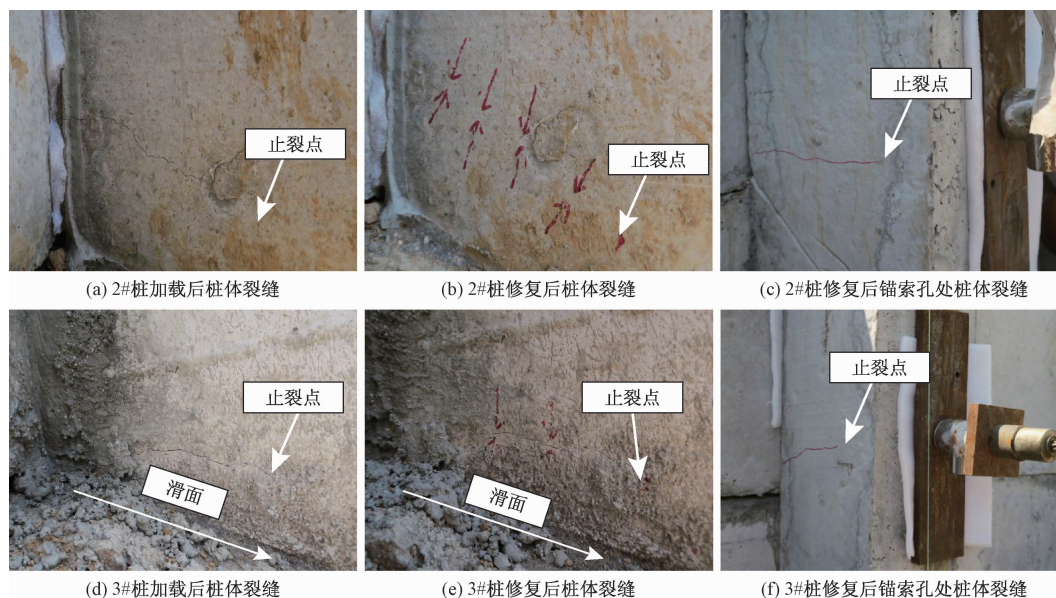
图 8 抗滑桩破坏形迹

线呈上凹型,抗滑桩产生微裂纹发生破坏,B 点为弹性变形阶段结束点,也是发生破坏的起始点,对于 2#桩,对应的起始破坏荷载为 70 kN,是起始弹性变形荷载的 7 倍,对应的起始破坏位移为 9 mm,是起始弹性变形位移的 2.7 倍。该阶段桩体超过了可承受的极限荷载发生破坏,破坏具有突发性。如 2#桩与 3#桩,当滑坡荷载施加至 70 kN 时,桩顶位移陡然增大,2#桩与 3#桩均突然出现微裂纹,如图 8(a)与图 8(d)所示,2#桩裂缝长度达 17.5 cm,3#桩裂缝长度达 16.3 cm,裂缝出现在滑面以上 5~10 cm 处,基本沿滑面方向扩展。

Fig. 8 Anti-slide piles failure evidence

加伴随着抗滑桩内力的实时改变,而预应力为集中力,抗滑桩变形存在储能过程,具有荷载传递滞后现象。在预应力荷载 0~240 kN 之间,如图 10 所示,随着预应力的增大,2#抗滑桩滑面处的裂纹逐渐闭合,裂纹开度逐渐由 2 mm 闭合至 0,显然,在荷载达到抗滑桩极限承载力前采用预应力锚索修复抗滑桩变形是有效的;当预应力值达到 240 kN 时,抗滑桩滑面处的裂纹继续扩展,如 2#抗滑桩,图 8(a)与 8(b)显示,裂缝由 17.5 cm 扩展至 20.5 cm。图 8(d)与 8(e)显示,3#抗滑桩裂缝由 16.3 cm 扩展至 19.8 cm。与此同时,预应力锚索孔附近产生突发性裂纹,如图 8(c)与 8(f)所示,2#、3#抗滑桩裂缝分别达到 23.3 cm 与 20.5 cm,裂缝扩展方向近似平行于桩体横截面方向,抗滑桩基本失去功能;预应力 240 kN 时对应的桩顶位移是 1 mm,约为极限桩顶位移 14 mm 的 92.86%,为预应力锚索

在锚索预应力施加位置,即桩身以下 80 cm 部位,土压力明显高于相临两侧的土压力值,这是因为,锚索预应力为一集中力,预应力先作用于锚索孔位置的桩体,然后通过桩身内力传递致使抗滑桩变形,因此会在锚索孔位置产生应力集中现象,导致该部位土压力高于相临两侧的土压力,这也解释了施加预应力后抗滑桩在锚索孔附近产生裂纹(图 8c 与图 8f)而在其他部位未产生裂纹的现象。

图 13 是滑坡荷载作用下的桩身弯矩分布,可以看出,桩长 0 ~ 150 cm 位置,桩身弯矩较小,这与桩体整个加载过程中未产生任何裂纹一致。弯矩分布出现 2 个正弯矩峰值和 1 个负弯矩峰值,正弯矩峰值分别位于桩长 170 cm 与 230 cm 位置,负弯矩峰值位于桩长 210 cm 位置。当滑坡荷载达到 70 kN 时,最大正弯矩是 124.03 N·m,最大负弯矩是 -35.22 N·m,最大正弯矩是最大负弯矩的 3.52 倍,最大正弯矩对应的位置与桩体产生裂纹破坏的位置(图 8a 与图 8d)相一致。图 13 显示,弯矩分布同时呈现出 2 个最小弯矩位置,分别为滑面位置,即桩长 200 cm 部位,以及滑面以下 30 cm 位置。同时,桩身弯矩分布近似为反“S”形,这与文献[16]与[17]获得弯矩分布一致,体现了桩土相互作用的非线性特征。

桩身弯矩发生改变,在桩长 80 cm 位置出现 1 个正弯矩峰值,正弯矩峰值约为桩身最大正弯矩值的 0.85 倍,并且随着预应力的增加,峰值有增大的趋势,出现此现象的原因同样是在 80 cm 位置施加的预应力集中力,与抗滑桩锚索孔位置出现的突发性裂纹(图 8c 和图 8f)相对应。从桩身弯矩数值上可以看出,预应力 40 ~ 200 kN 之间,最大正弯矩出现在滑面以上 30 cm 位置,而超过 320 kN 后最大正弯矩出现在桩长 80 cm 位置,对应弯矩值为 68.52 N·m,最大负弯矩出现在桩长 210 cm 位置,对应弯矩值为 -79.63 N·m。对于桩长 170 cm 位置的弯矩值,随着预应力的增大弯矩值不断降低,当预应力增加至 340 kN,桩体破坏,弯矩值接近于 0,这与抗滑桩滑面处的裂缝不断闭合的现象相符。由此可见,锚索预应力的施加降低了弯矩峰值,致使最大弯矩向锚索孔位置以及滑面以下 10 cm 位置转移,该 2 处位置是采用预应力锚索修复抗滑桩的薄弱部位。
