## 西藏天摩沟泥石流形成机制与成灾特征

**摘要:** 西藏林芝市波密县天摩沟于 2007 年 9 月、2010 年 7 月、2010 年 9 月和 2018 年 7 月分别发生大型和巨型泥石流, 4 次泥石流活动均不同程度堵塞主河帕隆藏布, 淤埋国道 318 或摧毁桥梁, 堰塞湖淹没村道、溃决造成下游塌岸, 给当地居民生命财产尤其是交通干道造成极大危害。文章针对以上 4 次泥石流活动, 采用高分辨率遥感影像, 对泥石流发生前的孕灾背景进行解译, 同时结合无人机航空摄影和地面调查对天摩沟泥石流形成机制和成灾特征进行了对比分析, 得到以下结论: (1) 天摩沟内冰川发育, 年际变化大, 目前泥石流形成的主要方式为岩崩和堵溃, 其中 2018 年和 2007 年为岩崩引发, 2010 年为堵溃引发, 该沟同时具有冰川泥石流和降雨泥石流的特征。 (2) 经历了 2007 年和 2010 年 3 次大规模泥石流后, 天摩沟内斜坡类物源储量增加了 19.6%, 绝大部分启动的冰碛物和崩滑物源都转化为泥石流沟道堆积物或冲出沟口。 (3) 天摩沟 2018 年泥石流容重为  $2.10 \text{ g/cm}^3$ , 为黏性泥石流, 流速快冲击力强, 帕隆藏布河道受到挤压多次变道, 历史上最大偏移距离为 190 m。 (4) 2018 年 7 月 11 日泥石流成因为降雨条件下加剧冰川消融引发主沟沟源右侧岩崩, 形成多阵次泥石流, 主泥石流体积  $18 \times 10^4 \text{ m}^3$ , 淤埋 G318 近 220 m。后续依然具有暴发大型泥石流的可能性, 建议进行防治降低其危害程度。

## Formation mechanism and disaster characteristics of debris flow in the Tianmo gully in Tibet

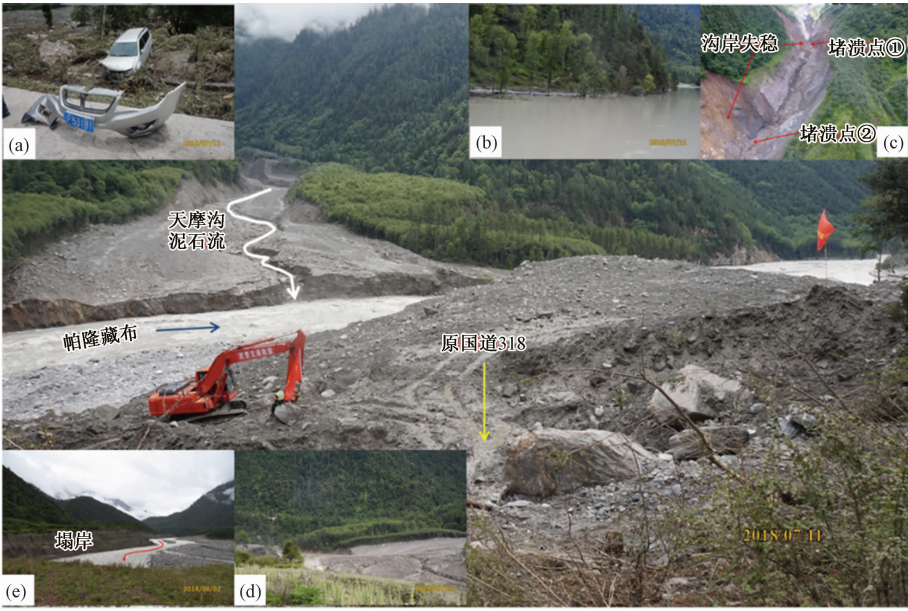
图 2 2018-07-11 泥石流成灾特征

2018 年 7 月 11 日天摩沟再次发生大型泥石流, 约  $18.7 \times 10^4 \text{ m}^3$  泥石流物质短时间从沟内冲出, 堵断主河帕隆藏布, 直冲右岸国道 318 之上, 掩埋长约 220 m 公路(图 2), 断道 3 d, 1 辆面包车被毁(图 2a), 上游形成小型堰塞湖, 松绕村村道被淹没(图 2b), 帕隆藏布主河位置从右岸被迫改道至左岸。7 月 12 日晚沟内发生堵塞, 造成断流。7 月 13 日堵塞体溃决(图 2c), 暴发中型泥石流, 泥石流物质冲入帕隆藏布内, 未堵塞主河。7 月 15 日内陆续发生小—中型泥石流达 7~8 次(图 2d), 至此主河又从左岸迁移至靠近右岸, 导致下游河岸坡脚遭受河水掏蚀(图 2e)。8 月 1 日起塌岸加速, 8 月 2 日右岸坍塌顺公路长约 541 m, 宽 121 m, 两栋房屋和小范围农田被毁, 无人员伤亡。

Fig. 2 Disaster characteristics of the debris flow on July 11 of 2018

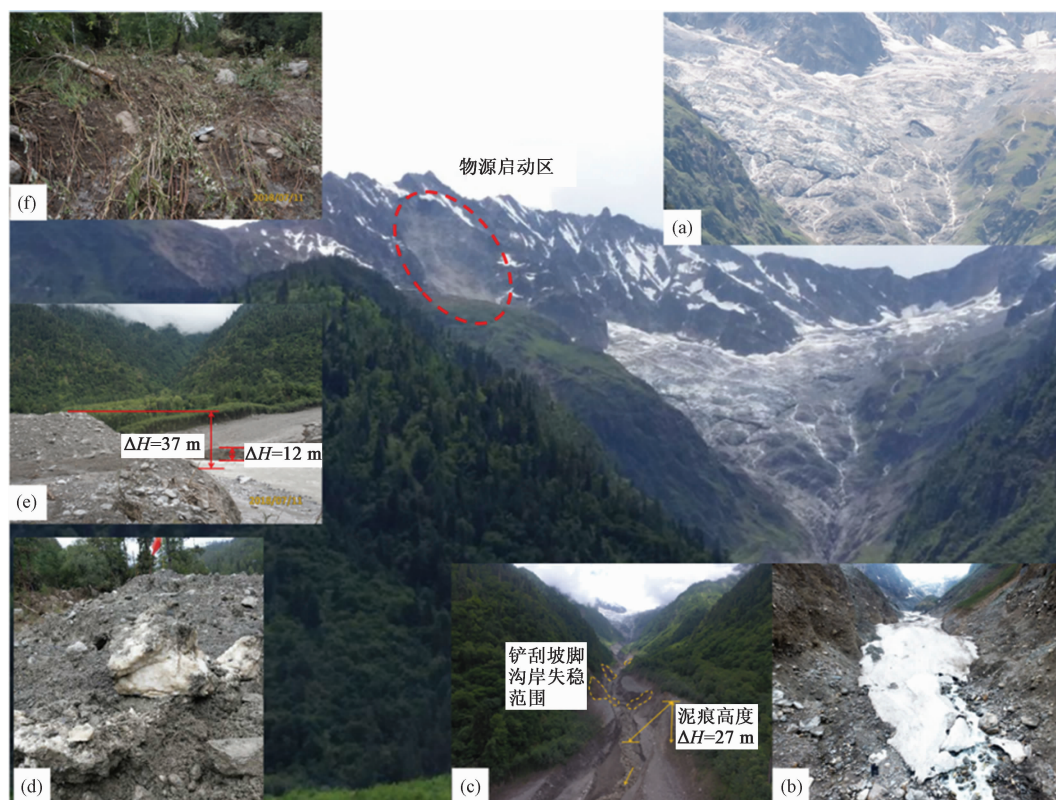
图 7 天摩沟“7.11”泥石流启动物源

天摩沟“7.11”泥石流与 2007 年泥石流类似,诱发因素主要为降雨<sup>[21-22]</sup>,在 2018 年 7 月 8—10 日降雨共计 90 mm,达到泥石流启动临界阈值。天摩沟内植被茂密,降雨作用下坡面径流冲刷沟内和坡面碎屑物质的作用相对较弱,主沟内两岸坡面物源启动相对较少。天摩沟内冰川分布范围大(图 7a),降雨条件下主要促使了沟源悬冰川和沟道内山谷冰川进一步消融,导致沟内径流增大。通过仔细对比泥石流流前后天摩沟内现场照片,沟道两岸无明显大范围失稳现象,本

次泥石流主要启动物源为沟源右侧高位的基岩崩塌(图 7)。该处物源分布高程为 4 450 ~ 4 750 m,遭受强烈的冻融风化作用,岩体结构破碎,主沟上游冰川融水对其不断冲刷使其稳定性不断降低,同时雨水和融水顺结构面等裂隙进入岩体内部,在孔隙水压力作用下最终失稳,固体物质、冰雪融水和坡面雨水同时汇入沟内向下运动。同时,随着冰川融水流量增大,山谷冰川加速消融(图 7b),两者水量汇集沟道内,在山谷冰川未完全消融前已从上游开始启动沟道物质形成泥石流。泥石流在运动过程中强烈下切侵蚀沟道(图 7c),裹挟原沟道泥石流堆积物和山谷冰川一起运动,同时铲刮沟道两侧斜坡坡脚和冰碛垄物质参与泥石流活动<sup>[23]</sup>,剩余未消融的冰块被携带出沟口堆积在河流右岸国道之上(图 7d),泥石流物质堆积于原天摩沟堆积区之上,堆积最高点距河面 37 m(图 7e)。帕隆藏布河水被推挤至国道北侧比通沟口堆积物上,河水将堆积区部分植被冲倒贴于地面(图 7f)。相比于支沟,天摩沟主沟更易于形成泥石流,本次泥石流主要为坡面物源率先启动,继而启动沟道松散物源,进而演变为整个流域内的泥石流活动。

Fig. 7 Initating material sources of the debris flow on July 11 in the Tianmo gully

27 m(图7c),采用此区黏性泥石流流速通用计算公式<sup>[20]</sup>以最大泥痕高度30 m计算出天摩沟“7.11”泥石流流速为 $15.0 \text{ m/s}$ 。
