# 桂海碑林摩崖石刻水害成因分析及防治对策

**摘要:** 桂海碑林摩崖石刻景区为国家第五批公布的全国重点文物保护单位, 其现存的石刻具有极高的史料价值和书法艺术欣赏价值。由于长期受到地质营力的作用, 石刻出现了不同程度的水患病害, 严重威胁着文物的长期保存。本文通过现场调查将桂海碑林灰岩质摩崖石刻的水患病害归纳为渗(滴)水病害、坡面雨水冲刷病害和凝结水病害三种类型, 并分析了裂隙水、雨水和凝结水诱发石刻损坏的成因机制。为查明裂隙水的运移特征, 采用瑞雷波探测技术识别了石刻岩体内部潜在的渗流通道, 并基于瑞雷波相速度  $V_R$  分级对其进行了渗透性分级。基于探测结果结合石刻区的地貌特征, 提出了在崖顶区采用土工合成材料黏土衬垫(GCL)防渗铺盖和坡顶截水, 在石刻区采用裂隙注浆和表面防水封堵的综合治理对策。

## Cause analysis and control measures of water damages in Guihai's stone inscription

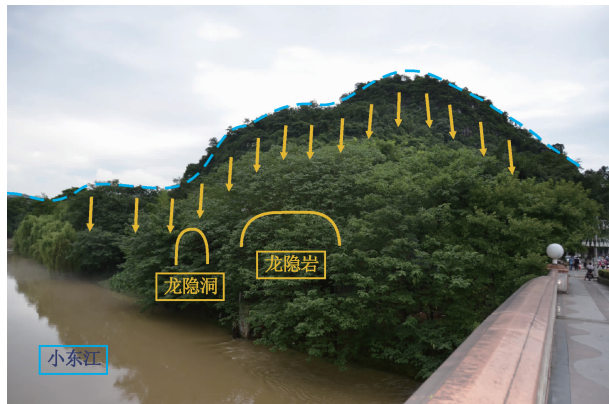
图 2 龙隐岩及龙隐洞渗流方向

漓江自北而南贯穿全区,为本区地下水的最低排泄基准面和主要外排通道。地下水沿陡峻的卸荷裂隙、构造裂隙以及垂直岩溶通道产生向下的垂直径流,沿层面裂隙和水平溶洞产生向山脊线两侧方向的渗流,总的渗流方向是沿岩体裂隙网络、岩溶通道向下渗流,补给漓江的支流小东江(图 2)。
