三峡库区典型逆向岩质岸坡塌岸滑坡破坏机理研究

Bank collapse-landslide failure mechanism of typical reverse rock bank slope in Three Gorges Reservoir area

李杨, 赵海林, 黄波林, 等. 三峡库区典型逆向岩质岸坡塌岸-滑坡破坏机理研究 [J]. 水文地质工程地质, 2025, 52(1): 167-178.
LI Yang, ZHAO Hailin, HUANG Bolin, et al. Bank collapse-landslide failure mechanism of typical reverse rock bank slope in Three Gorges Reservoir area[J]. Hydrogeology & Engineering Geology, 2025, 52(1): 167-178.

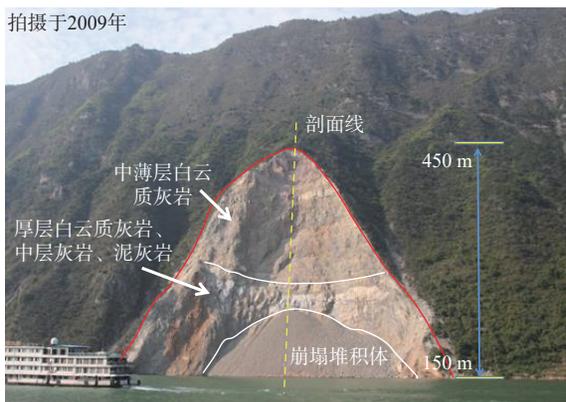
龚家坊斜坡位于长江左岸,巫山向斜与神女峰背斜间的翼部,距巫山长江大桥约 1.5 km。斜坡坡脚高程 150 m 左右,失稳坡段后缘高程 450 m(图 1)。斜坡坡向 161°,崩滑体为突出的山脊,原始平均坡度 53°,坡脚坡度 30°~45°,中部坡度 60°~65°,后缘为 40°~45°,具有良好的临空面。两侧边界清晰,均以冲沟为界,前缘直抵长江。斜坡处岩层为三叠系下统嘉陵江组一、二、三段地层和大冶组三、四两段地层,岩性主要为泥质灰岩、灰岩(图 2)。

图 1 龚家坊滑坡后实景图
Fig. 1 Gongjiafang landslide after sliding

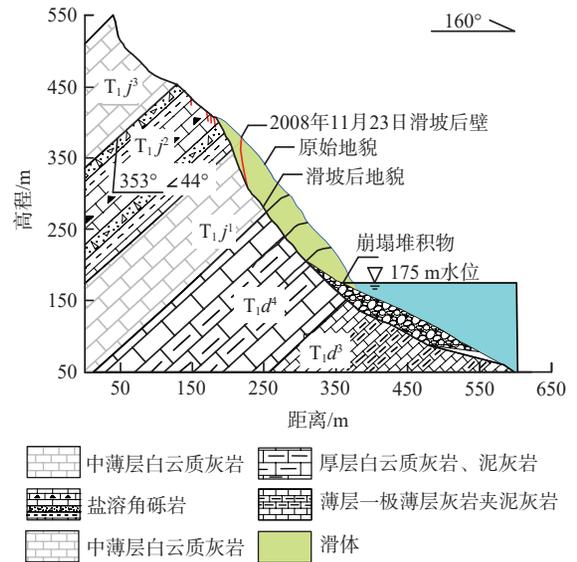
图 2 龚家坊滑坡工程地质剖面图

Fig. 2 Engineering geological profile of Gongjiafang landslide

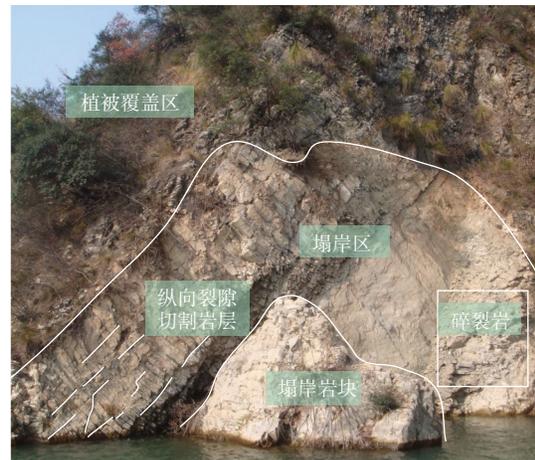
动,表层岩体弯曲、扭转、部分滑移直至压溃破碎。碎裂岩体主要受纵向裂隙切割,岩层断裂后裂隙被泥质填充,在降雨及地下水的作用下岩层进一步破碎,成为在蓄水过程中多次塌岸的主要物质来源(图 3)。

图 3 龚家坊斜坡局部岩体结构

Fig. 3 Local rock mass structure of Gongjiafang slope

坡体表层结构面纵横交错,致岩体极度破碎。横向结构面主要表现为平直或起伏的特征,是早期构造运动中形成的,纵向结构面为岩层在重力作用下产生的纵向破裂面。两向裂隙面组合切割完整岩层,岩体破碎。白云质灰岩的节理密度明显低于薄层泥灰岩,大型结构面和碎裂岩体均主要分布于泥灰岩层。

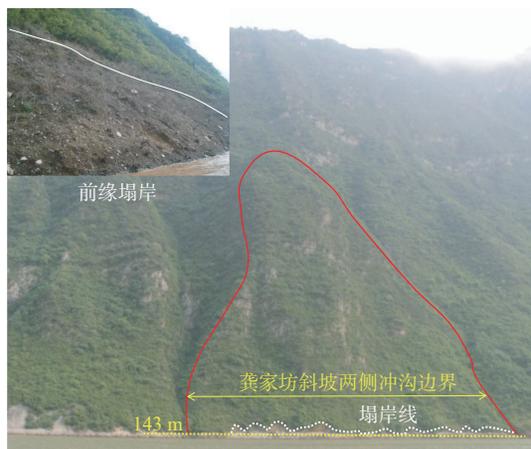
甚至不同组的结构面贯通。龚家坊至独龙段为碎裂灰岩为主的逆向岸坡,消落带上有大量的坡面侵蚀和侧向侵蚀,局部塌岸现象明显。2003—2015年黄波林等对巫山县三叠系大冶组碎裂岩体机械侵蚀深度进行了长期测量,侵蚀平均速度达 0.2~0.3 m/a,2005年侵蚀深度达 2.2~3.5 m,随着侵蚀深度的增加,龚家坊一带的塌岸现象普遍发生(图 4)。

图 4 龚家坊滑坡滑前实景图

Fig. 4 Gongjiafang landslide before sliding

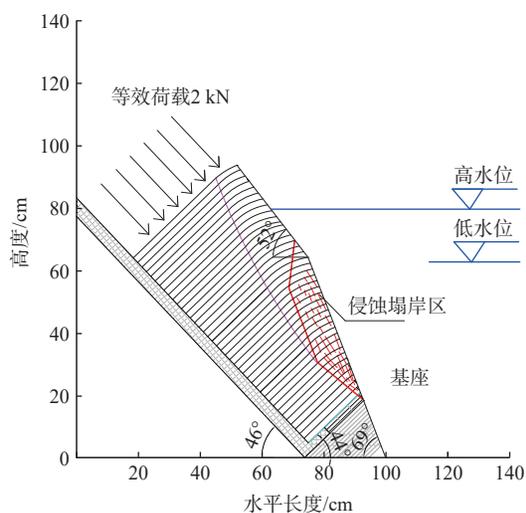
基于工程地质模型概化图,对模型尺寸、上覆岩体荷载进行等比例缩放,控制模型的边界条件,建立对应的可操作性高的物理模型。按照相似比换算,龚家坊岸坡灰岩岩层在模型中的厚度为 0.4~0.8 mm,为便于模型的制备和砌筑,采用的灰岩石条尺寸为 10 mm×10 mm×200 mm。滑坡后缘岩体原型长 313 m,宽 46 m,单宽约 40 m,缩放后模型长 1.565 m,宽 0.23 m,单宽 0.2 m,后缘石条等效体积 0.072 m³,根据密度 2 715 kg/m³,粗估计石条重量 195.67 kg,以 2 kN 荷载等效代替(图 5)。

图 5 逆向岸坡物理模型概化图

Fig. 5 Reverse bank slope physical model

以龚家坊滑坡为原型提取主要变形区,对岸坡前缘松动塌岸简化处理,实际曲折的坡面线取直,保持岩层倾角、斜坡倾角不变,基于相似理论由岸坡的剖面构建二维模型概化出工程地质模型。

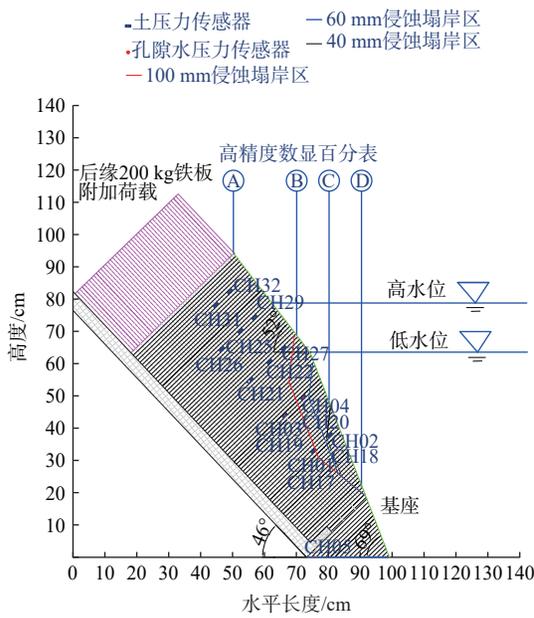
模型中设置有 12 个土压力传感器、5 个孔隙水压力传感器和 4 个高精度数显百分表(图 6),在蓄水装置外架设分辨率为 5 760×3 840 的高清摄像机记录模型的变形以及百分表的数据变化。土压力传感器量程为 0~200 kPa,用于测量模型不同层面应力的变化情况;渗透水压力传感器量程为 -50~50 kPa,用于测量模型中部及底部孔隙水压的变化;高精度数显百分表的量程为 0~25.4 mm,精度为 0.01 mm,用于观察模型表部的变形情况。

图 6 监测仪器布置图

Fig. 6 Monitoring instrument layout

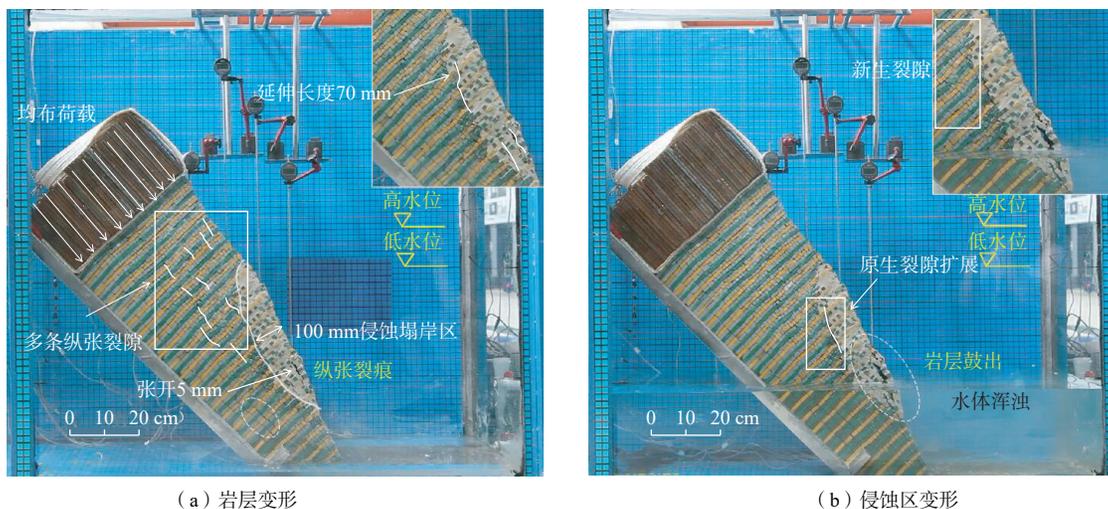
水位上升,侵蚀塌岸区逐渐接触水体,岩体裂隙中的填充物析出,水体逐渐变得浑浊。在水位逐渐升高的过程中,原生结构面的开度与延伸长度不断增加,新生裂隙数量增多,塌岸区岩层鼓出,见图7(b)。裂隙发育速率逐渐攀升,说明坡体浅表部岩体在水流

(a) 岩层变形

(b) 侵蚀区变形

图 7 裂隙发育

Fig. 7 Fracture development

工况1以龚家坊滑坡为原型设定侵蚀塌岸深度100 mm,模型搭建完成后在加载的过程中斜坡体便出现了明显的变形。加载后静置的30 min内,坡体中沿层理面逐渐出现微小的纵张裂隙,侵蚀塌岸区浅部发育顺坡向的剪切裂缝,30 min后斜坡趋于稳定。此时塌岸区内出现多条延伸长度相当的与斜坡走向一致、倾角小于坡面平均倾角的纵张裂隙,裂隙延伸最长达70 mm,最大开裂宽度为5 mm,见图7(a)。裂隙发育于斜坡底部且距坡面较深,形成该现象的直接原因在于,随着上覆荷载的逐渐增加,斜坡坡底部不断被压密,横向层间裂隙逐渐减小,斜坡模型体积被控制,纵张裂隙逐渐发育并具有一定的规模。

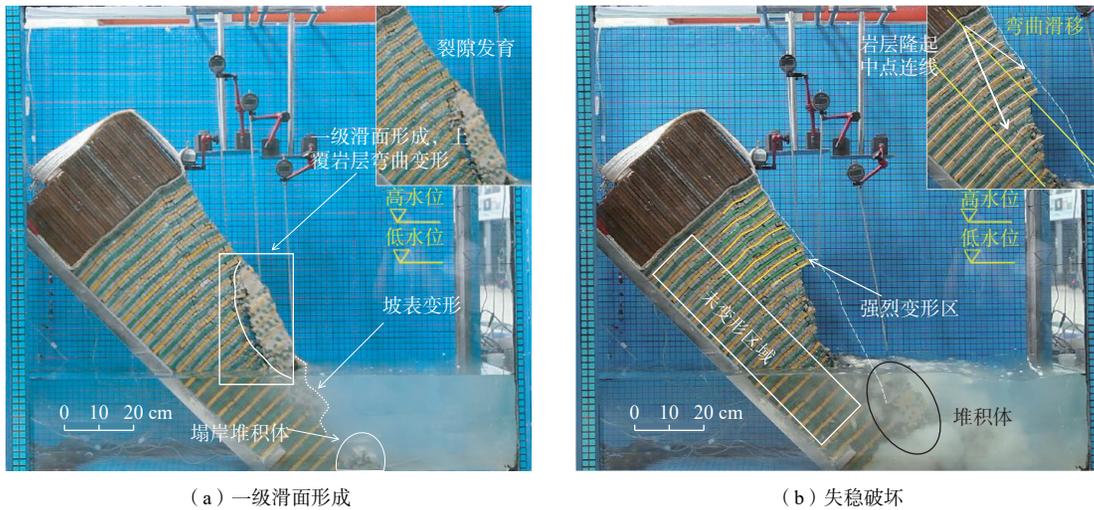
水位达到最大设计深度的 35% 时,岩层层理面弯曲角度达 11°,最大裂缝长达 120 mm,宽 12 mm,侵蚀区岩体在上覆岩体的挤压下纵张裂隙不断发育,各个小裂隙间连接贯通,滑坡前缘向临空面的位移达 84 mm,表层岩体逐渐鼓出、剥落,塌岸发生,坡形改变,侵蚀区与基岩间的裂缝逐渐贯通,形成一级滑面,见图 8(a)。

图 8 滑坡初次失稳

Fig. 8 Initial instability of landslide

在上覆荷载和水体掏蚀的作用下,岩层弯曲变形累积,达到岩层抗弯极限,裂隙彻底贯通,滑体沿滑面滑脱,在滑坡过程中滑体部分解体,见图 8(b)。滑体下滑瞬间上覆岩层变形剧烈,下滑后斜坡变形分区明显,强烈变形区底部岩层表现为轻微的向临空面点头式弯曲,中部为“M”形,顶部为斜卧的“S”形。反倾岩质岸坡岩层层面与岸坡坡向相反,在这特殊的结构下,变形区内两条岩层隆起中点连线交角的角平分线倾角与基座倾角一致。根据上覆岩体变形情况,判断塌岸只是滑坡发生的触发因素,主要失稳原因在于上覆岩层的挤压。

随后后缘岩层出现张拉裂缝,由于前缘关键块体崩落对上覆岩体支撑力不足,导致侵蚀区部分岩体下挫形成陡坎。随着水位继续爬升,塌岸区的岩块持续变形,结构面间隙泥质填充物被剥落,水侵入更深层岩体,前缘浅部岩块整体开始倾倒,部分岩块绕底部旋转偏移原位置。最后侵蚀塌岸区上部岩层在缺失部分支撑力的情况下出现顺坡向发育但未连接贯通的张拉裂缝,岩层层面变为弯曲变形,滑坡处于临滑状态。

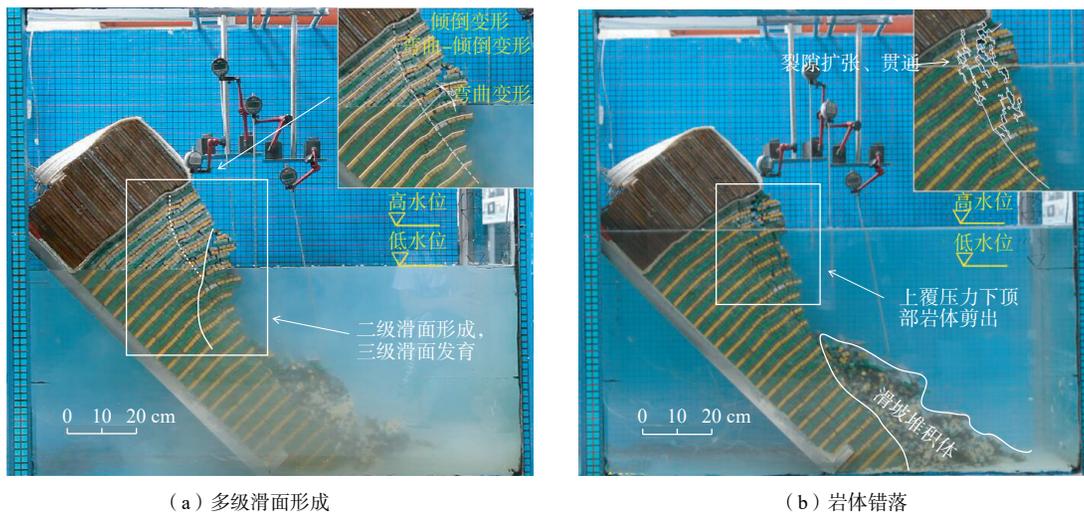
在 20~30 mm 近垂直于岩层层面的卸荷裂缝。裂隙连接贯通后形成多级滑动面,见图 9(a)。岩层层面弯曲累计最大角度达 23°,斜坡破坏表现出自下而上,由外向内发生的多滑面分级滑动模式。

塌岸发生后,对上部岩体有一定的牵引力,且使上部部分岩体失去支撑处于悬空状态,在上覆荷载的持续作用下出现了架空和重力坠覆现象。岩体节理面具有一定的强度,相接触的节理面啮合,短时间内观察到上部悬空岩体能够维持基本稳定状态,滑坡滑动分多次发生,具有不连续性。悬空岩体滑动前,岩体内部发育顺坡向的纵张节理面,在上覆岩体以及荷载的作用下节理面间逐渐连结贯通,形成多处台阶状的裂隙面。悬空体表层时有块体零星掉落,斜坡整体处于蠕变状态。最终滑坡模型未全部滑塌,水位上升到设计最高水位后,滑坡顶部仍然残留有被多条宽大裂缝切割悬空岩体,该部分岩体稳定性处于临界状态且倾倒破坏特征明显,临空面关键块体发挥悬臂梁效应,见图 9(b)。

图9 滑坡分级滑动

Fig. 9 Landslide grading sliding

模型所表现出的滑坡失稳演化过程和变形区特征基本与龚家坊滑坡失稳后的实地调查结果一致。龚家坊滑坡失稳分为两次发生^[30], 符合分级滑移的特征, 且在滑坡失稳后, 斜坡中部残余有具备明显弯曲复合式倾倒特征的危岩体。

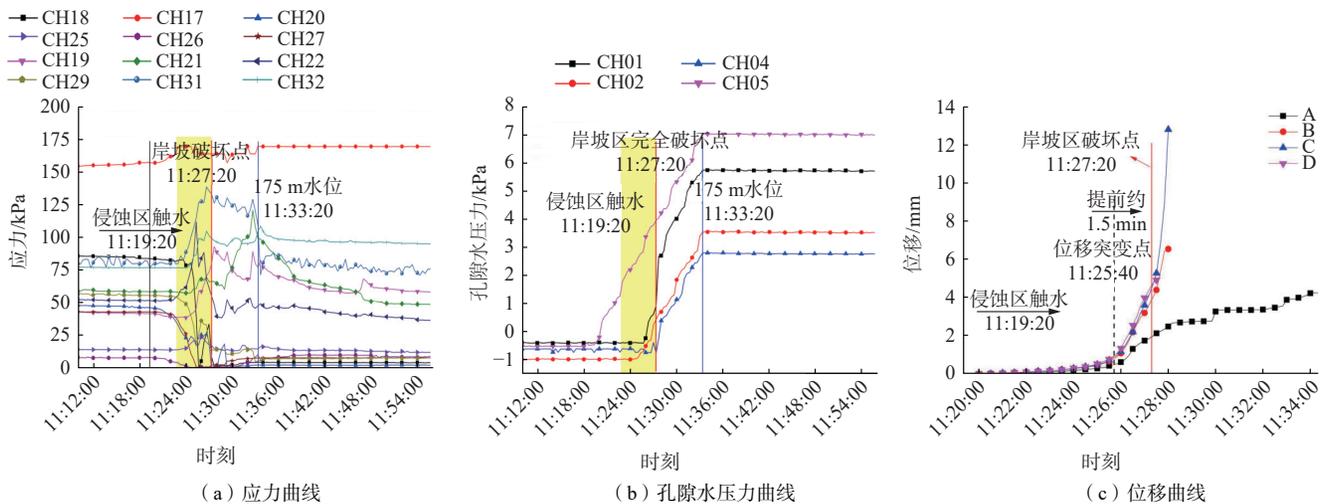
岸坡在库水位的侵蚀下应力波动特征明显, 在蠕变过程中岩体内部应力十分稳定, 仅有 10 kPa 以内的波动。侵蚀区中下部的土压力传感器 CH20 率先响应时, 随即出现陡降趋势, 后降低至 0 kPa。结合影像资料判断, 监测点应力变化与斜坡裂隙发育情况有紧密的关联性, 应力陡增或者陡降后必然伴随岸坡的破坏。例如侵蚀区监测点 CH18 破坏发生于监测值达到

峰值(33.23 kPa)的 10 s 后, CH20 的监测值回升发生于传感器随岩体入水后 15 s 左右, 位于岸坡中部浅层的 CH27 与 CH29 在破坏前 20 s 应力上升并伴随着破坏逐渐减小直到稳定在同一层面上的监测点例如 CH21、CH22、CH27 的应力曲线形态不同, 如图 10(a)所示。近表层的 CH27 在斜坡变形过程中, 应力不断减小, 原因在于在侵蚀区被掏蚀过程中, 该处挠曲度较大, 层面裂隙逐渐发育, 张拉裂缝形成, 应力不断减小。中部的 CH22 在蓄水初期, 土压力先略微下降, 再激增, 是典型的应力集中现象, 结合影像资料判断, 先有应力响应后岸坡发生破坏, 且应力响应提前约 1~2 s, 是由于力的不平衡先于形变, 即岸坡通过形变或者破坏来调整应力, 当岩体破坏后, 应力被释放, 土压力下

图 10 工况 1 位移/应力/孔隙水压-时间曲线图

Fig. 10 Displacement, stress, and pore water pressure with time

结合水位及孔隙水压力曲线,见图 10(b),可以看出孔隙水压力与水深正相关,孔隙水压力的激增伴随着岩体的破坏而发生,且与岩体破坏近乎同一时刻。在侵蚀区完全被破坏后,CH01 水压力激增,该监测点随岩块崩滑入水,稳定后孔隙水压上升曲线的斜率与 CH05(自然水位)一致,说明在塌岸区发生破坏前,孔隙水压力的上升有滞后,受到渗透速率的影响较大。水压力传感器监测曲线中仅有 CH02 出现了斜率负值的情况,结合影像资料判断,当岩体发生破坏后,裂缝在短暂的快速扩展中形成了空腔,随后水体回流填充到腔内,便出现了孔隙水压先陡降再激增的现象。

通过位移变化曲线能明确判断岸坡模型破坏情况,当 4 个位移监测点百分表数值相差越大时,岸坡破坏越严重,如图 10(c)所示。按照监测点位间的位移差和曲线斜率的大小将斜坡变形过程分为原生裂隙扩展、新生裂隙产出、裂隙贯通滑面形成、滑体失稳滑动 4 个阶段,岸坡在演化过程中分级滑动各单次大规模破坏前均经历该 4 个阶段。

降。深部 CH21 应力先上升再下降,随着应力重分布,应力值整体高于破坏前,是由于岩体内部调整,表层卸荷后,内部较破坏前更加紧密。

数值均小于 0.1 mm,为原生裂隙扩展阶段。蓄水过程中,坡体前缘 3 个百分表(B、C、D)的变形速率开始增加,增速明显大于后缘位移监测点 A。该时段塌岸区岩体与水相互作用,岩体强度降低,上覆压力不变,岩体开始变形,4 个监测点的数值分别为 0.48, 0.78, 0.86, 0.91 mm,为新生裂隙产出阶段。水位持续攀升,侵蚀速率攀升,岩体持续变形,塌岸区前缘下挫,小范围塌岸间断性发生,伴随着裂缝的逐渐贯通滑面形成。斜坡内应力重分布,滑体受挤压完全脱离坡体,坡体沿一级滑面的破坏瞬间发生。百分表 D、B、C 在岸坡经历 8 min 水流侵蚀变形后依次失效,岸坡的破坏由下至上、由浅至深逐级发生。

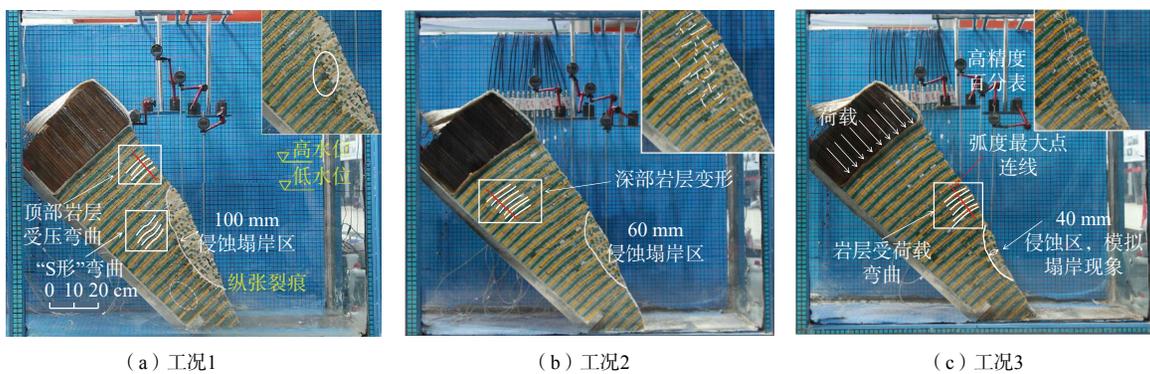
各工况模型在静置结束后岩层变形区域、变形特征有明显差距(图 11)。工况 3 设定侵蚀区厚度最浅,在上覆荷载的作用下斜坡中部浅表层向临空面轻微弯曲,工况 2 岩层变形区位于斜坡顶层深部,工况 1 岩层变形区域分布复杂且面积占比最高。工况 1 斜坡顶层浅部与深部岩层均有分布,顶层浅部变形特征与工况 3 相似,深部岩层变形表现为斜卧“S”形。3 种工况的岩层不同变形情况说明在不同侵蚀塌岸深度下斜坡内的应力分布具有显著差异,侵蚀塌岸深度越深,斜坡内部应力分布越复杂。

图 11 各工况模型静置情况

Fig. 11 The static condition of each working condition model

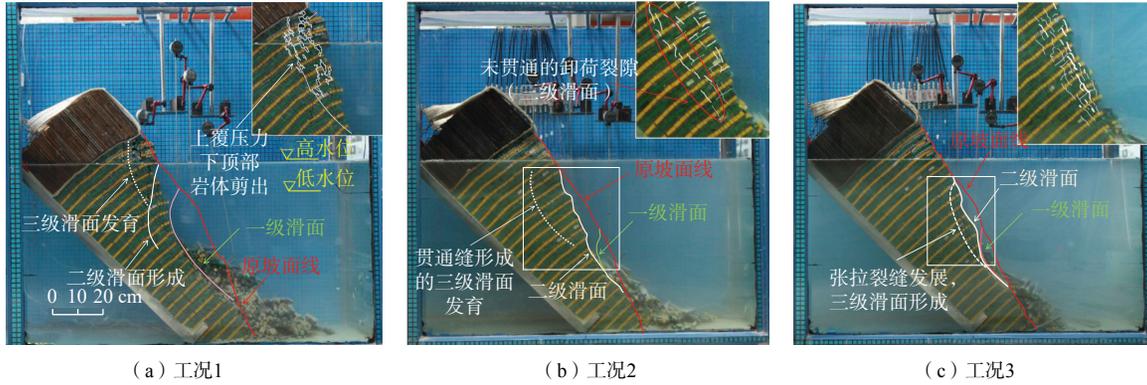
时崩滑体后缘残余部分形成负地形, 与龚家坊滑坡实际塌岸-滑坡情况吻合(图 12)。在模型动态演化过程中, 岩层从最初的弯曲变形逐步发展为弯曲倾倒变形, 最终在倾倒变形状态下发生破坏, 其中浅表层倾倒模式包括有块状倾倒、块状-弯曲倾倒和弯曲倾倒 3 种, 这些变形和破坏模式的多样性, 反映出了龚家坊至独龙段斜坡演化的复杂性。

图 12 各工况滑坡演化图

Fig. 12 Landslide evolution of each working condition

3 种工况滑坡模型在水位上升的过程中均经历了表层滑塌与深部滑坡两个过程, 斜坡破坏均为自下而上, 由外向内发育多级滑面分级滑动。两个过程在分级滑动中反复参与演化, 最终在水位达到最高设计值

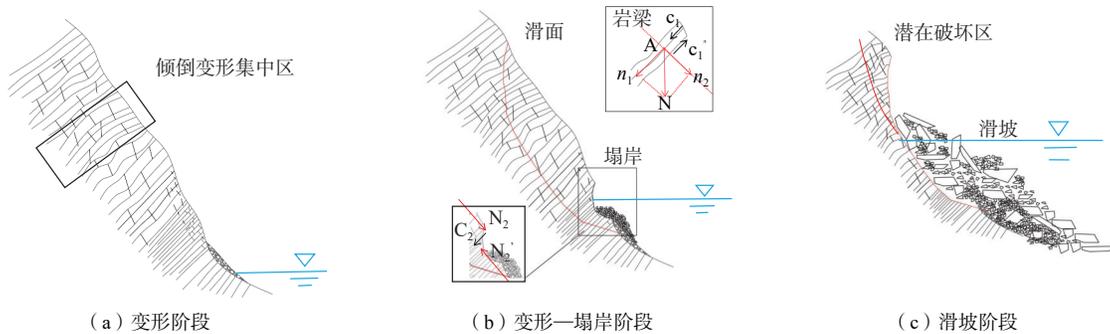
变形阶段主要特征为坡脚岩体在风化等地质过程中破碎, 坡体变形, 坡体前缘坡脚涉水, 见图 13(a)。

图 13 变形—塌岸—滑坡演化过程示意图

Fig. 13 The evolution processes of deformation, bank collapse, and landslide

岸坡在水位攀升、水体持续侵蚀过程中小范围塌岸逐渐发生，进入变形—塌岸阶段。岸坡在持续塌岸的发生下由表及里发生大变形，塌岸区顶部厚层硬岩发挥悬臂梁效应。随着塌岸现象越发的强烈，水体对岸坡的侵蚀速率递增，侵蚀深度不断加深，岩梁在上覆荷载下变形程度达到抗弯极限被剪断，滑面发育完全，见图 13(b)。

滑面在完全发育后，滑体处于临滑状态，岸坡随时会发生大规模的滑坡。水位攀升，侵蚀加剧，滑体沿着弧形滑面滑塌入水，形成裂隙面发育且通常被多条大型结构面切割的潜在破坏区，该区岩体稳定性处于临界状态且倾倒破坏特征明显，如图 13(c)所示。

在岸坡发生塌岸—滑坡演化过程中，坡脚岩体受水体持续侵蚀，斜坡破坏表现出自下而上，由外向内发生的多滑面分级滑动模式。滑面的雏形发育于岸坡变形阶段，二维剖面特征表现出由浅至深偏移，偏移速率随着塌岸深度的增大而递减，形态上逐渐由折线形向曲线形过渡，最终破坏面顶端一般接近倾倒变形集中区顶部。硬岩岩层因塌岸以及上覆荷载的作用下累计弯曲角度达到 23°和滑面明显贯通是滑体处于临滑状态的最直观的两个特征。
