## 四川宝轮服务区降雨型滑坡活动过程分析

## Analysis on process of rainfall-induced landslide in Baolun service area, Sichuan Province

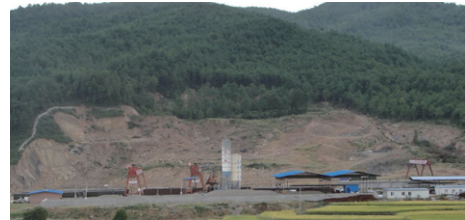
图 1 1 号滑坡形态特征图

高度为 18.0 m。右侧服务区及其匝道开挖而形成的边坡原设计采用锚杆框架进行防护,坡率 1:0.75。由于滑坡范围内宝轮服务区右侧场坪斜坡在开挖较多,且在开挖过程及开挖后受多次强降雨的影响,2009 年 12 月开挖到设计高程后,该滑坡开始部分滑动变形,在 2010 年 7 月 20 ~ 24 日连续暴雨后出现新的变形,浅层前级滑坡部分滑体已堆至原开挖处。目前 1 号滑坡变形明显(图 1)。

Fig. 1 1st Landslide morphological characteristics

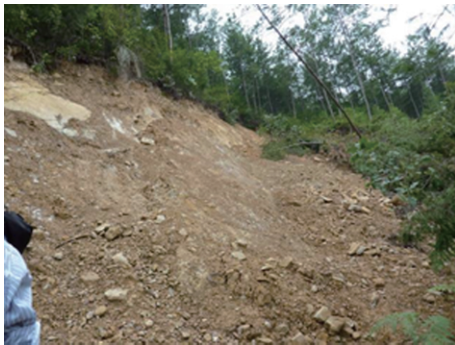
图2 滑坡后壁

由于滑坡后缘位置的裂缝存在贯通性特点, 滑坡的后壁相对明显(图2), 裂缝(后壁)呈折线型延伸长达 130.0 m, 整体走向为 NW 60° ~ 70°, 主要沿层理面开裂下错, 后壁可见明显滑动擦痕, 指向 NE 30°左右, 倾角 57° ~ 70°, 后壁高达 9.0 m。滑坡左侧裂缝与后缘裂缝联系, 已发展至坡口线附近, 整体走向为 NE 60°左右, 下错达 15.0 m, 延伸长达 200.0 m。滑坡右侧变形相对较小, 在滑坡出口一线泥岩、砂岩岩体已沿炭质泥岩层理面张开(图3), 松弛变形明显。在前级滑坡后缘位置处, 附近区域存在着大量的裂缝, 最大下错深度达到了 1.5 m, 宽度方面达到了 0.8 m, 大体走

Fig.2 Back wall of landslide

(3) 随着强降雨的进一步发展,坡体饱水程度增大,此时边坡持续变形。后缘出现拉裂缝,这为降雨的进一步入渗和坡体内部岩土体软化(特别是泥化夹层)提供了条件。从图2和图3可以明显看出。

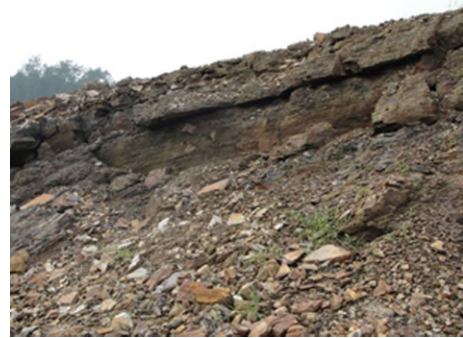
图3 滑坡右侧松弛岩体

Fig.3 The loose rock mass on the right side of the landslide
