九寨沟地震生态敏感区评估与道路重建方案论证

摘要:九寨沟 7.0 级地震诱发大量地质灾害对九寨沟景区景观、生态和基础设施造成了较大破坏,景区公路沿线灾害频繁,公路受损严重,多处中断,其中五花海与熊猫海之间的老虎嘴路段因地形地质条件极其复杂,受损最为严重。在九寨沟生态极其敏感区进行恢复重建等工程活动中,仅靠地灾评估无法满足工程方案评价的需要,同时须考虑工程活动、地灾和生态之间的相互影响。本文首次结合地灾风险评估,建立了生态敏感区的生态风险评估标准,在对九寨沟老虎嘴路段联合进行地灾评估和生态风险评估的基础上,对该路段道路恢复重建方案进行了评价论证,最终确定道路恢复重建方案。

Evaluation of Jiuzhaigou earthquake ecological sensitive area and demonstration of road reconstruction plan

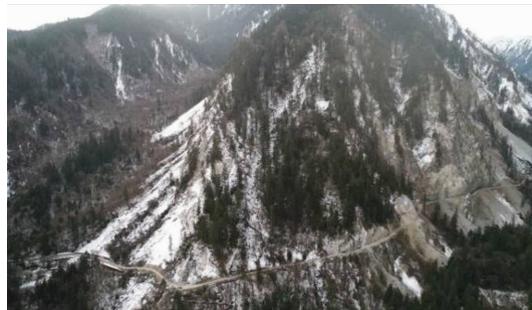
图1 老虎嘴路段震后航拍图

Fig. 1 Aerial photo of Laohuzui road section after the earthquake

2017年8月8日,四川省阿坝州九寨沟发生7.0级地震,地震诱发的地质灾害对景区景观、生态和基础设施造成了较大破坏,地质灾害频发,景区道路也多处中断^[1-4]。目前,景区道路仍在恢复重建中,景区仍未完全开放。在地震诱发的地质灾害中,以五花海与熊猫海之间的老虎嘴路段受损最为严重,此段也成为景区灾害治理和道路恢复重建的控制点(图1)。

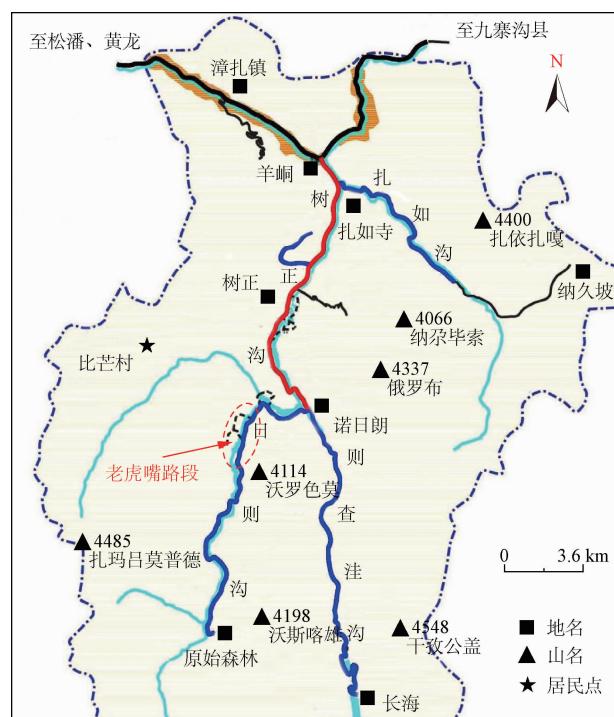
图2 九寨沟景区道路示意图

Fig. 2 Road sketch map of Jiuzhaigou Scenic Area

九寨沟景区既有主干公路沿区内三条主沟(则查洼沟、日则沟和树正沟)呈“Y”字型展布,老虎嘴路段位于“Y”字型右支,属于沿日则沟展布的主干公路诺日朗至原始森林中的一段,介于景区内著名景点五花海与熊猫海之间(图2)。

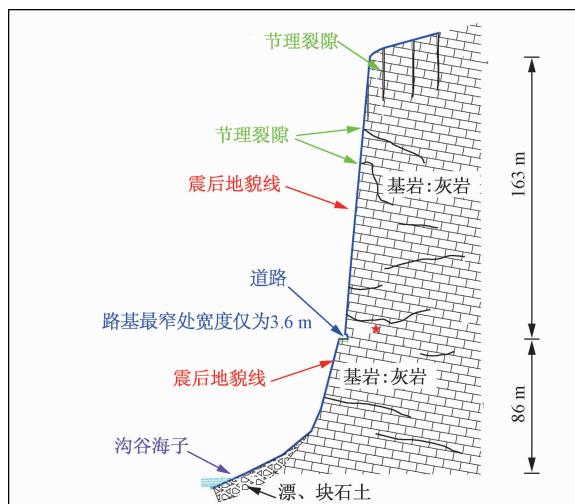
图3 老虎嘴路段实测典型地质横断面图

Fig. 3 Measured typical geological cross section map of Laohzui road section after the earthquake

九寨沟7.0级大地震震中位于九寨沟景区西部5 km处的比芒村,区域内构造发育。受地震作用影响,老虎嘴路段上边坡裂隙拉张明显,坡顶发育有30 m长、1.5~2.0 m深的卸荷裂隙,裂隙贯通后的上边坡存在整体垮塌风险,且整个坡面崩塌落石严重,安全隐患极大(图3)。

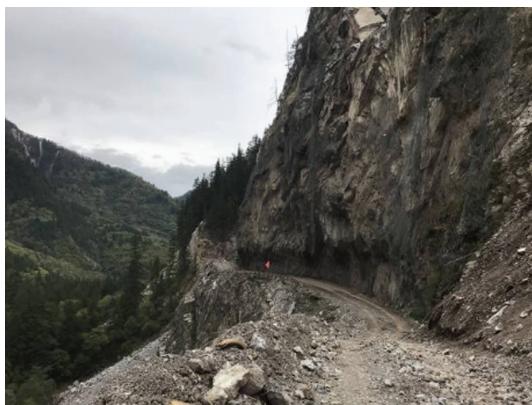
图 4 老虎嘴路段公路路基震后实景图

Fig. 4 Picture of the roadbed of Laohuzui road section after the earthquake

受崩塌落石影响,老虎嘴路段原有路基全部被掩埋,损毁严重(图4),路基外侧下边坡陡峻近直立,坡脚即为熊猫海与五花海之间的沟谷,该路段中断数月,是景区内灾害发育最为严重的路段,后经冒险抢通,最窄处路基宽度仅3.6 m,勉强能通行小型车辆(图5)。其灾害发育具有典型的高位、高危、连片发育、道路上下皆受限的特征。

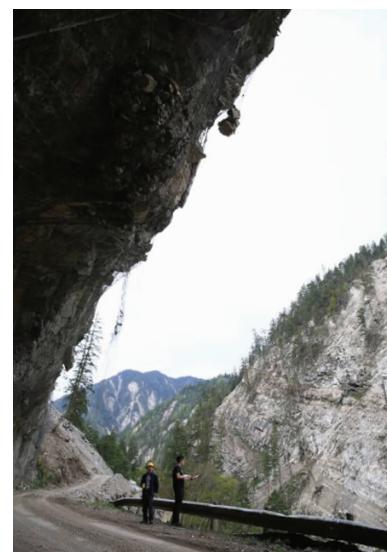
图 5 老虎嘴路段凹岩腔震后实景图

Fig. 5 Picture of concave rock cavities of Laozhuizi road section after the earthquake

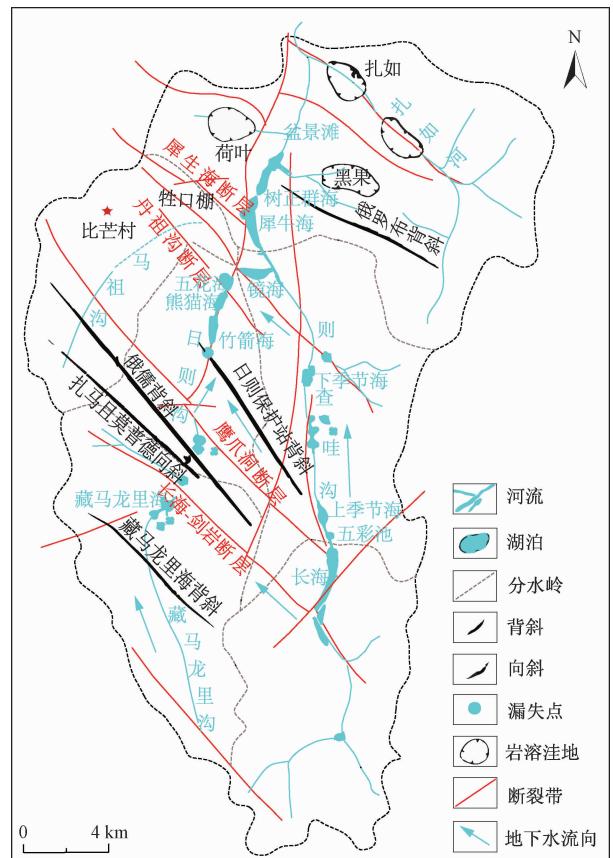
图 6 九寨沟景区地质构造示意图

Fig. 6 Geological structure diagram of Jiuzhaigou Scenic Area

区域内构造发育,工点区位于日则保护站背斜北

翼,受丹祖沟断层影响(图6),多组节理裂隙发育,地层破碎。

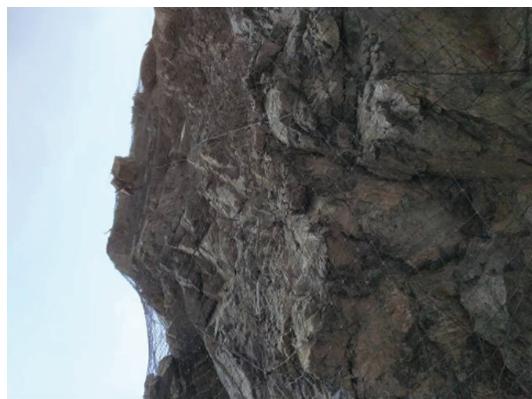
图7 老虎嘴路段凹岩腔卸荷裂隙图

Fig. 7 Picture of fissures in concave rock cavities of Laohuzui road section after the earthquake

工点区灰岩裸露,因离震中非常近,裂隙发育,岩体极其破碎,风化溶蚀严重,存在危岩崩塌和裂隙贯通后上边坡整体失稳风险(图7)。

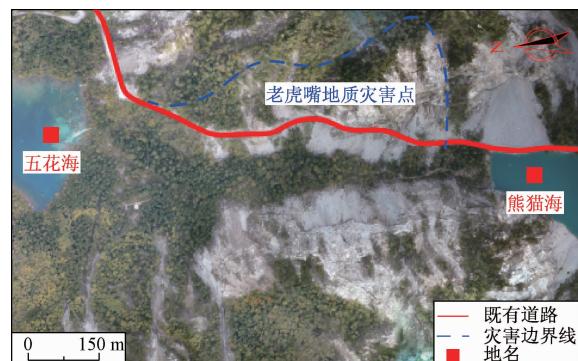
图 8 老虎嘴路段原路恢复方案示意图

Fig. 8 Schematic diagram of original road restoration plan of Laohuzui road section

为最大限度保持原有生态性和游览便捷性,首先拟定了原路恢复方案(图 8)。原路恢复方案重点在于解决原路功能恢复和灾害的彻底根治。

路线完全利用既有道路进行布设,受制于老虎嘴路段灾害和路基宽度不足,局部路段拟采用设置满足双向行车的棚洞形式通过,路基宽度不足处棚洞结构大部分基础需悬挑在路基外侧,以墩柱为基础予以支撑。道路上边坡灾害须进行彻底根治,拟对危岩采用人工清危后设柔性主动网或帘式网进行防护,减少危岩落石对棚洞结构的冲击和破坏。

(1)老虎嘴路段上方岩质边坡,高耸陡峻,最高达150 m以上,节理裂隙极为发育,坡体破碎,既有整体崩塌风险,又有全坡面危岩落石威胁,无法对其进行有效的评估和评判,也很难对其进行彻底有效的根治。因此在道路施工和景区后期运营过程中受到卸荷作用和风化作用的双重影响下,不可避免出现崩塌落石等地质灾害,极有可能砸穿棚洞等公路结构威胁景区运营安全,存在极大的安全隐患。

(2)老虎嘴局部路段路基宽度严重不足,最窄处仅3.6 m,且位于凹岩腔中,恢复道路须向内或向外拓宽路基,而向内为凹岩腔,山体破碎,拓宽开挖更加剧了上方边坡的灾害风险;若向外悬挑,则采用的棚洞结构大部分基础必须悬挑在路基外侧,靠墩柱基础支撑,而老虎嘴路段下边坡面陡峻,外侧靠近熊猫海与五花海之间的沟谷,支撑悬挑结构的墩柱基础最高高达45 m,由于墩柱基础仅能承受竖向荷载,无法承受大的水平向荷载,因此如此高墩柱基础,不能满足棚洞需要的承受动载要求,技术上存在极大的困难。

(3)另一方面,由于棚洞侧墙基础墩柱需要嵌入下边坡基岩,埋深较深,而熊猫海与五花海之间的水体运移主要通过地下暗河中的地下水完成,墩柱施工存在打通地下暗河、导致地下水体泄露的环境风险,对生态环境预测评估结果为危险性大,对景区水体景观会产生毁灭性的破坏。

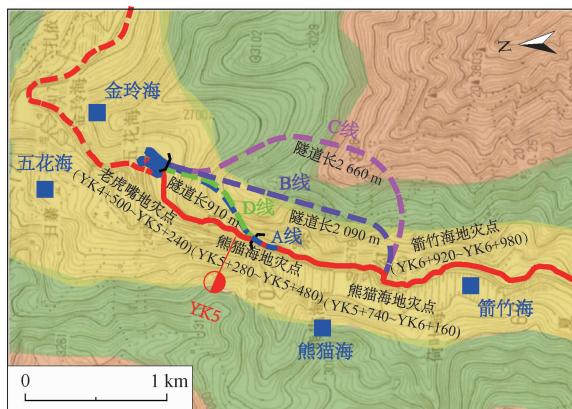
图9 老虎嘴路段隧道绕避方案示意图

Fig. 9 Schematic diagram of tunnel avoidance scheme of Laozui road section

隧道绕避方案结合灾害治理能根本解决地质灾害对道路的威胁。根据老虎嘴路段的地质灾害影响范围和程度、洞口条件、工程规模、后期运营管理及游览组织等因素,分别拟定了多条隧道路线方案,综合为两类,即中隧道方案(A、D线)和长隧道方案(B、C线)(图9)。

中隧道方案起于五花海既有道路回头弯附近,沿既有道路第一组回头曲线后,从既有道路上边坡至老虎嘴东北侧设置老虎嘴隧道(A线880 m,隧道纵坡3.82%;D线900 m,隧道纵坡4.98%)绕避老虎嘴路段不良地质灾害点,隧道出口位于老虎嘴路段止点处的熊猫海北侧。

长隧道方案起点与中隧道方案一致,起于五花海既有道路回头弯附近,于老虎嘴东北侧设置老虎嘴长隧道(B线2090 m,隧道纵坡3.81%;C线2 660 m,隧道纵坡2.97%)完全绕避老虎嘴和熊猫海沿线不良地质灾害路段,隧道出口位于熊猫海南侧,路线终点与既有道路顺接。

隧道绕避方案的长隧道出口位于箭竹海瀑布处(图9),海拔高程2 631 m,箭竹海瀑布主要受地表水补给,其水面海拔高程2 625 m,其水面作为最高潜水面与长线隧道出口存在6 m高差,因此长线隧道的建设不会对该段的水循环系统造成影响,同时因中隧道出口与长线隧道出口有1 120 m距离,与箭竹海瀑布不属于同一子水系统,故中隧道也不会对此段水系统产生影响。

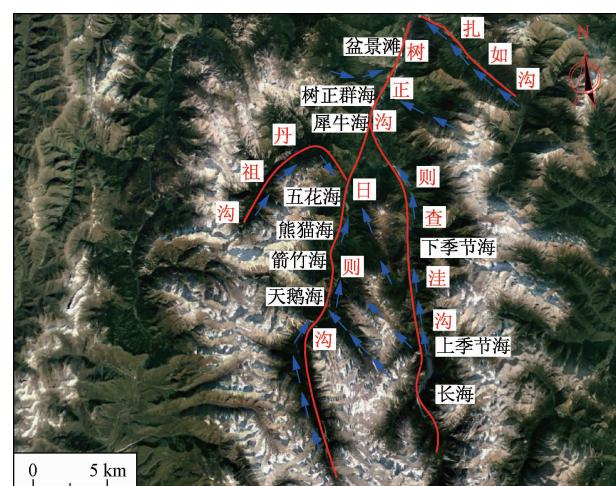
图10 九寨沟水循环系统示意图

Fig. 10 Schematic diagram of groundwater circulation system of Jiuzhaigou Scenic Area

经多方资料查阅^[8-9]、多次现场调查论证,并开展了专项水文评价,经评价研究得出九寨沟景区内发育有五个水系统,分别是树正(I)、则查洼(II)、日则(III)、丹祖沟(IV)和扎如沟(V)水系统(图10),每个水系统下又细分出一个或多个子水系统,其中,日则水系统下分熊猫海(及上游区域)子水系统(III-1)、珍珠滩子水系统(III-2)和诺日朗子水系统(III-3)。

不同水系统之间又存在一定的循环转化关系,则查洼水系统中的长海对整个九寨沟景区水资源有着重要的调节作用^[10];各水系统中的岩溶干谷分布区内地下水也对主要景观沟谷有着补给作用。老虎嘴路段位于熊猫海与五花海之间的日则沟主要受到其东侧的则查洼沟和西侧的丹祖沟2个水系统的邻沟侧向补给;

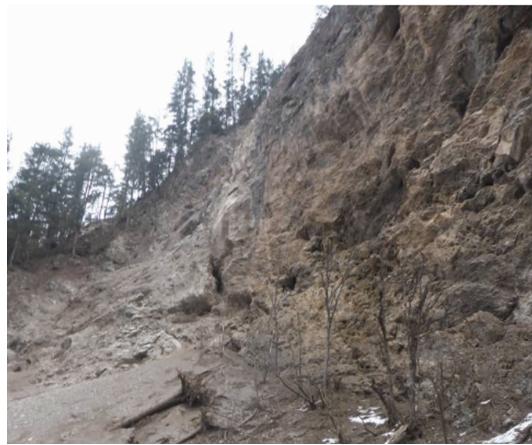
图 11 熊猫海上游干溶洞(隙)

Fig. 11 Dry cave in the upper reaches of Xiongmaohai

熊猫海上游,道路上边坡处可见地壳抬升前的残留干溶洞(隙)(图11),溶蚀现象最低处海拔约2 576 m,低于中隧道出口处海拔高程2 580 m,因此中线隧道位于该段最高潜水面之上,不会对邻谷补给的断裂带、岩溶裂隙水造成影响,进而也不会对该段地下水循环造成影响。

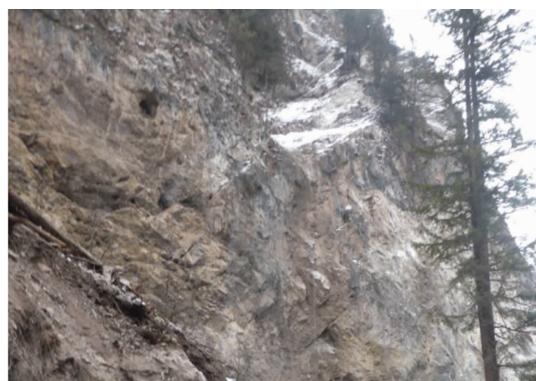
图 12 熊猫海下游上边坡干溶洞

Fig. 12 Dry cave on the upper slope of the lower reaches of Xiongmaohai

熊猫海下游中隧道出口处干溶洞较为发育,但未见裂隙水和泉水出露(图12),熊猫海最高水位为2 574.5 m,为该段的最高潜水面,低于中隧道出口海拔高程2 580 m,因此中线隧道也不会对此段水系统产生影响,同理长线隧道对此段水循环也无影响。

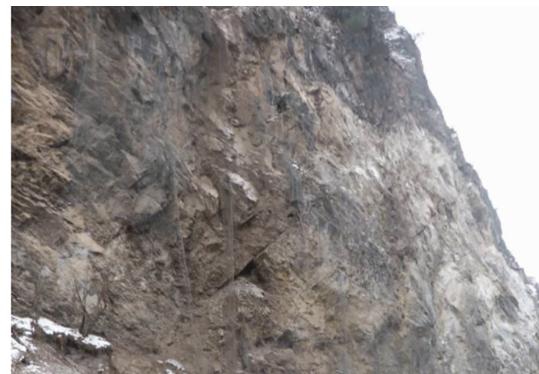
图 13 老虎嘴路段上边坡干溶洞(隙)

Fig. 13 Dry cave on upper slope of Laohuzui road section

的海子,除丰水期受上游熊猫海翻坝地表径流补给外,还接受五花海向斜的基岩裂隙水、箭竹海和熊猫海之间下渗的地下水和西侧丹祖沟渗漏的地下水补给。五花海湖面海拔高程2 472 m,低于A、B、C线隧道进口海拔高程2 536.78 m和D线隧道进口海拔高程2 523.48 m。虽然老虎嘴路段沿线上边坡存在较多规模不等的干溶洞(隙)(图13),说明此处曾是地下水通道,但受五花海断层的影响,地壳抬升,地下水水位下降至五花海湖面高程,以泉眼形式出露。隧道穿越五花海断层可能会在雨季对基岩裂隙水的运移造成一些影响外,对此子水循环系统影响较小。
