四川长宁“6·17”地震诱发的次生地质灾害 类型及其发育特征

廖 勇¹, 徐 闯², 陈 军², 周世文²

Types and their characteristics of geological hazards triggered by “6·17” earthquake in Changning, Sichuan Province

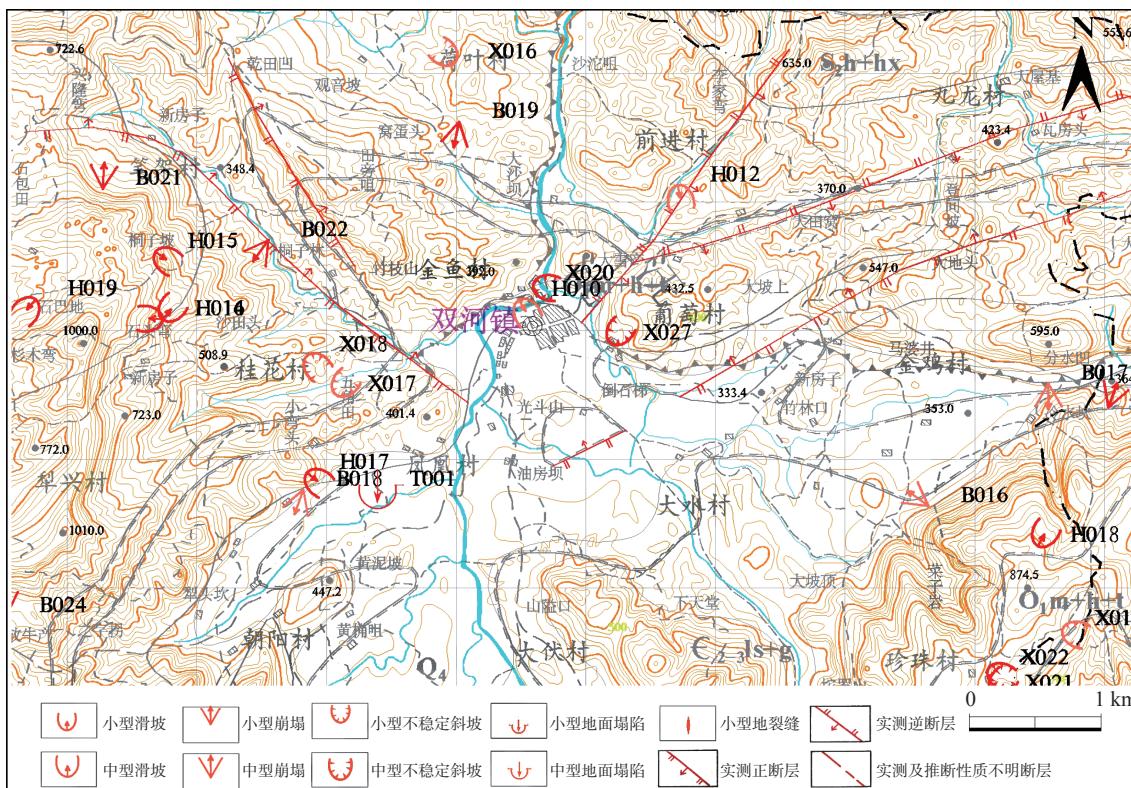
图 1 震区地质灾害分布

地震地质灾害主要受发震构造、地形地貌、地层岩性、地质构造以及人类工程活动的控制^[2~3]。该地区地质灾害较为发育,地质灾害类型以滑坡(不稳定斜坡)和崩塌为主,地面塌陷、地裂缝、泥石流次之。从区内所收集到的资料显示,区内地质灾害隐患点呈逐年递增的趋势。图1为本次地震震中长宁县双河镇地质灾害分布情况。

Fig. 1 Distribution of geological disasters in earthquake area

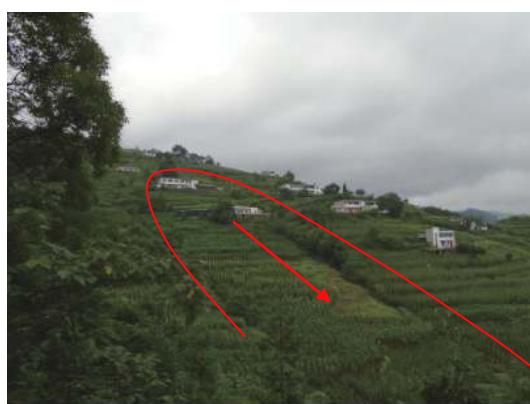
图 2 湘西土家族苗族自治州兴义县顶古村 5 社滑坡全貌

根据调查,珙县底洞镇顶古村5社滑坡体主要为残坡积粉质黏土,在人类活动及本次地震作用下产生滑移变形,后缘拉张、下挫,前缘陡斜坡处出现局部滑塌(图2)。该滑坡变形主要集中在坡体后缘山脊下部,以拉张下挫变形为主,前缘植被发育一般,变形迹象不明显。滑坡区平面形态呈“簸箕状”展布,地形坡度10°~35°,滑坡主滑方向为336°,高差约30 m,滑坡主轴长约60 m,横宽约100 m,滑坡面积约6 000 m²,为小型堆积体(土层)滑坡。

Fig. 2 Landslide of group 5, Dinggu village

区内滑坡地质灾害多为残坡积、崩坡积相松散结构土体,透水性一般较好,黏聚力和结合力一般较低,特别是降水大量入渗后,土体抗剪强度显著降低,土体比重明显增大,上部饱水的疏松土层与下部基岩或较密实土层接触面易形成饱水软土滑腻带(面),摩擦力和黏聚力大大降低,上部土体很容易沿此接触面(带)发生滑动。在地震震动作用下,岩土体结构被破坏,孔隙水压力上升,岩土体有效重度、抗剪强度降低,加上水平地震力的作用,促发滑坡(不稳定斜坡)^[4](图2)。

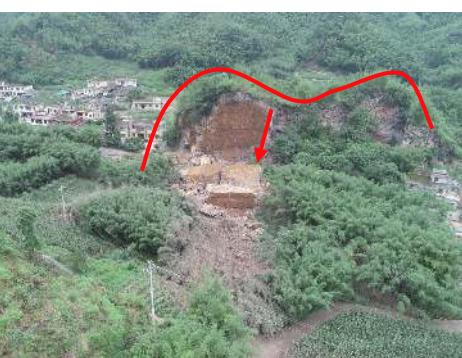
图 3 长宁县硐底镇红旗村九组飞仙洞崩塌

硐底镇红旗村九组飞仙洞崩塌长约80 m,宽约100 m,厚度约10 m,体积约 $8 \times 10^4 \text{ m}^3$,孕育在白云质灰岩中,其后缘发育反倾坡内陡倾卸荷裂隙(倾角75°)。地震时,卸荷裂隙进一步扩展,岩体变形强烈,下部折断

Fig. 3 Feixiandong collapse

倾倒,主崩方向近120°。

目前崩塌散乱堆积,纵向长约50 m,宽100 m,最大厚度超过10 m,估算体积 $5.0 \times 10^4 \text{ m}^3$,最大块径约50 m×15 m×10 m。此处仍存在欠稳定危岩体,影响到斜坡脚4户23人及省道S309通行车辆、行人的安全。

在对汶川大地震诱发地质灾害主要类型与特征研究中指出,崩塌主要发生于高陡的硬性基岩斜坡中,从其成因模式和运动形式角度又可分为如下3类:(1)高位大型崩塌;(2)小规模块石崩落、抛射;(3)崩塌诱发大规模滑坡^[6](图3)。

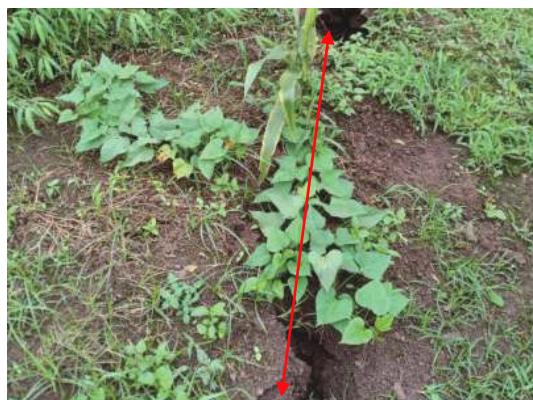
图 4 珙县珙泉镇张永村 7、8 社尖山子地裂缝
Fig. 4 Jianshanzi ground fissure

珙县珙泉镇张永村 7、8 社尖山子地裂缝走向 310° , 长约 45 m, 宽 5~25 cm, 可见深度约 0.30~1.20 m, 裂缝内植物根系未见明显错动(图 4)。

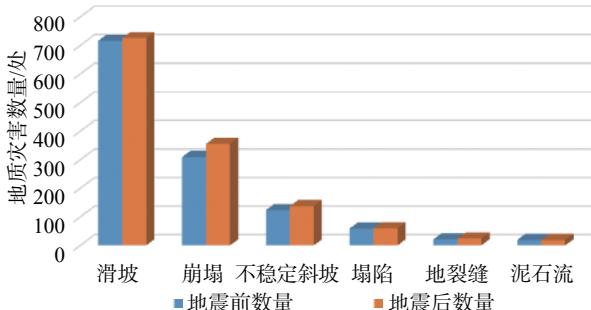
图 5 地震前后地质灾害隐患点数量变化统计对比
Fig. 5 Statistical of potential geological hazards before and after earthquake

研究区地处四川盆地与云贵高原南缘的过渡地带, 南部区域逐步由低山向中高山地过渡, 地形由平缓趋于陡峻。研究区内主要分布中生代三叠系、侏罗系和白垩系地层, 岩石强度不高, 表层破碎, 裂隙发育, 加之人类工程活动愈加频繁, 在长宁“6·17”地震发生后该地区地质灾害较为发育, 各类地质灾害均有不同程度的增加和加剧, 其中以滑坡(不稳定斜坡)和崩塌为主, 地面塌陷、地裂缝、泥石流次之。另外, 地震后, 变形加剧地质灾害隐患点一共有 35 处。其中, 滑坡 5 处, 崩塌 23 处, 不稳定斜坡 6 处, 地裂缝 1 处。地震前后地质灾害隐患点变化统计对比见图 5。

根据四川省地质灾害度级有关规定, 对受本次地震影响较大的长宁县、珙县地震前后地质灾害隐患点按规模进行统计对比分析, 其他受影响小的区县不在图表统计范围内。统计结果显示, 本次地震后新增地质灾害隐患点规模以小型为主, 占比 78%, 中型占比 22%, 大型占比为 0。

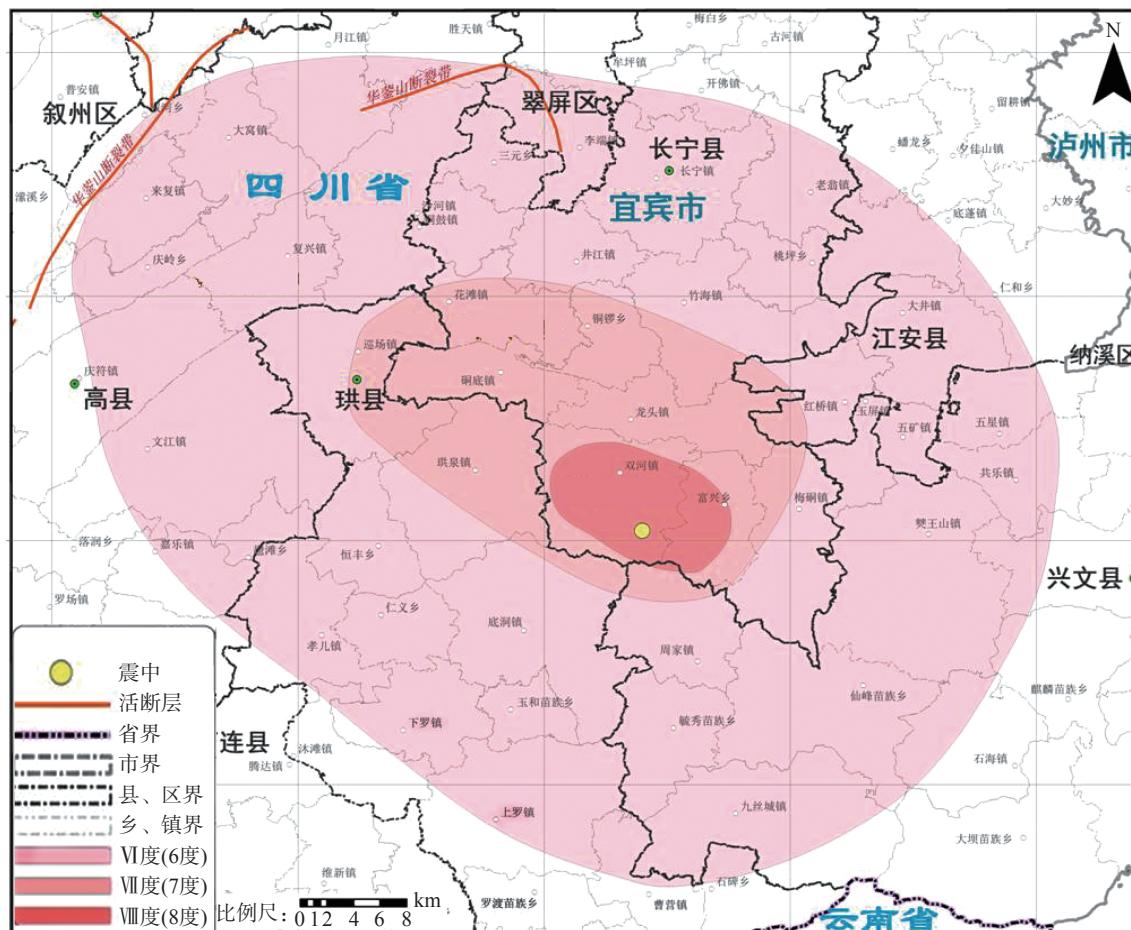
图6 四川长宁6.0级地震烈度图^①
Fig. 6 Intensity map of Changning M_s6.0 earthquake

地震烈度,反映的是地面及房屋等建构筑物遭受地震影响破坏的程度,包括建筑物破坏、自然景观变化等。地震烈度图,反映的是一次地震造成的地面影响范围及影响程度。陈宁生(2004)等^[8]通过实验研究发现,土体的黏聚力和有效黏聚力随着地震震级(周次)的增加,逐渐降低。从而表明地震烈度越大,受地震影响的土体的强度越低,越容易引发地质灾害。此次地震最高烈度为Ⅷ度,Ⅵ度区及以上总面积为3 058 km²(Ⅷ度区面积84 km²,Ⅶ度区面积为436 km²,Ⅵ度区面积为2 622 km²),等震线长轴呈北西走向,长轴72 km,短轴54 km,主要涉及宜宾市长宁县、高县、珙县、兴文县、江安县、翠屏区6个县区。此外,位于Ⅵ度(6度)区之外的部分地区也受到波及(图6)。

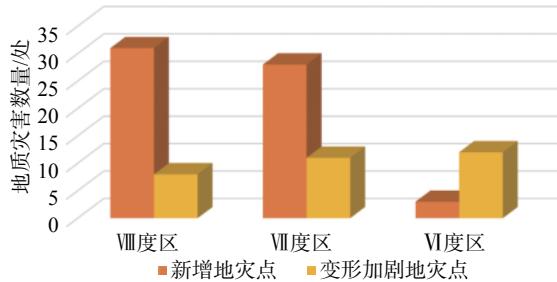
图 7 各地震烈度区新增、变形加剧地质灾害点统计对比

查资料相结合,对62个新增地灾隐患点和32个变形加剧的地灾隐患点在地震烈度图上进行分区统计结果显示:Ⅷ度区面积最小,但新增地灾害隐患点31处,占新增点总数的50%;Ⅶ度区新增隐患点28处,占新增点总数的45%,Ⅷ度区地质灾害隐患点分布密度为36.90处/100 km²,为Ⅶ度区的5.4倍,为Ⅵ度区的300倍。另外,Ⅷ度区和Ⅶ度区也是变形加剧重点区域,占比六成以上,如图7所示。各地震烈度区相同之处在于,新增点和变形加剧点均以崩塌和滑坡(不稳定斜坡)为主,占到九成以上。

Fig. 7 New and deformation intensified geological hazards in each seismic intensity area

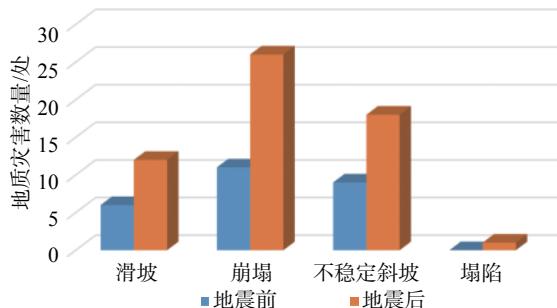
图 8 VII 度地震烈度区地质灾害地震前后统计对比

Ⅷ度地震烈度区滑坡、崩塌、不稳定斜坡、塌陷等地质灾害隐患点地震前后数量均有成倍增加的趋势(图8)。

Fig. 8 Comparison of geological hazards before and after earthquake in seismic intensity area of VIII degree

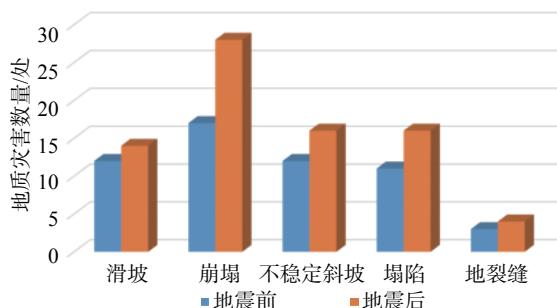
图 9 VII 度地震烈度区地质灾害地震前后统计对比表

VII 度地震烈度区崩塌数量变化明显, 增加约 68%, 滑坡、不稳定斜坡、塌陷等地质灾害隐患点地震前后数量变幅在 15%~30% 之间, 如图 9 所示。

Fig. 9 Comparison of geological hazards before and after earthquake in seismic intensity area of VII degree
