陇东陕甘边界降雨水毁灾情调查与启示

Investigation of water induced damages triggered by rainfall in east Gansu and the implications

刘银鹏, 李同录, 胡向阳, 等. 陇东陕甘边界降雨水毁灾情调查与启示 [J]. 中国地质灾害与防治学报, 2022, 33(3): 77-83.

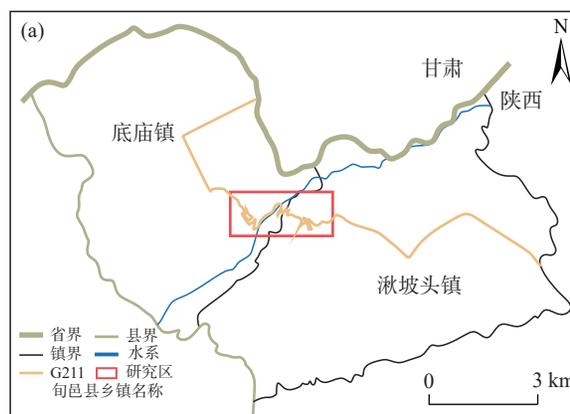
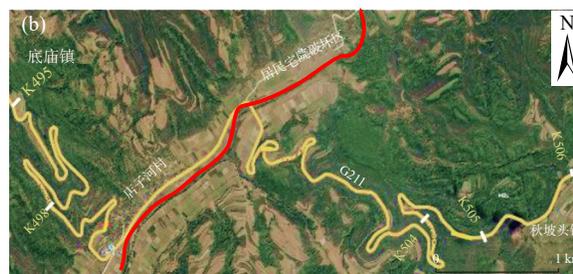
图 1 调查区基本情况

(a) 调查区域位置

(b) 调查区卫星影像图

Fig. 1 The basic situation of the survey area

文中调查范围是 G211 国道沿线,自陕西省旬邑县的湫坡头镇,经该镇的店子河村到底庙镇(图 1)。降雨是这次水毁灾害的诱发因素,为此收集了陕西旬邑和甘肃正宁气象站 2021 年 8 月 1 日—10 月 15 日的逐日降雨资料(图 2)。可以看出,8 月 16 日—10 月 10 日断续降雨 50 多天,降雨的密度和强度不断加大。其中正宁县在 56 天里,降雨的天数达 27 天,累计降雨量 754.9 mm,仅 10 月 5 日单日降雨量达到 163.0 mm。旬邑县降雨的天数 26 天,累计雨量 490.7 mm,日最大降雨量 47.5 mm。此次降雨空间分布很不均匀,甘肃正宁县离陕西旬邑县的直线距离为 42 km,累计降雨量相差 264.2 mm。我们调查段的 midpoint 店子河村距正宁县城 19 km,距旬邑县城 22 km。虽然所属行政区归陕西旬邑县,实则离甘肃正宁县更近。据当地群众反映,今年的降雨在历史上也属罕见。

G211 国道 K495+860 m 至 K506+315 m 段穿越店子河沟(图 1),在店子河两侧斜坡上弯弯曲曲盘山而上。其中 K501 至 K506 段位于湫坡头镇一侧,半填半挖路基较多。在长 5 km 的爬坡路段,共出现路基开裂 6 处,累计长度 1.5 km,占该路段总长的 30%(图 7)。这类路基沉陷都出现在路基外缘填方一侧^[9-10],路基开裂发生在填挖交界处,说明路基填土的压实度不够,填挖交界面也没有处理好,开裂最宽处达 20 cm,外侧护栏严重变形,部分已经倾倒。

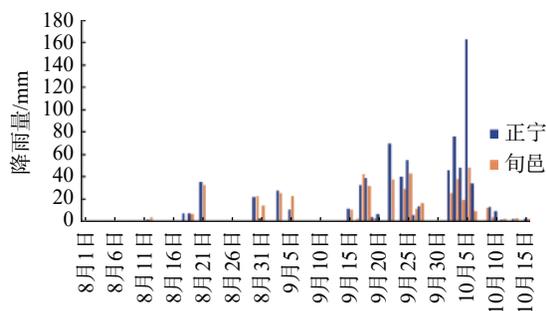
图 2 正宁县、旬邑县 8—10 月逐日降雨序列

Fig. 2 Daily rainfall sequence from August to October in Xunyi County and Zhengning County

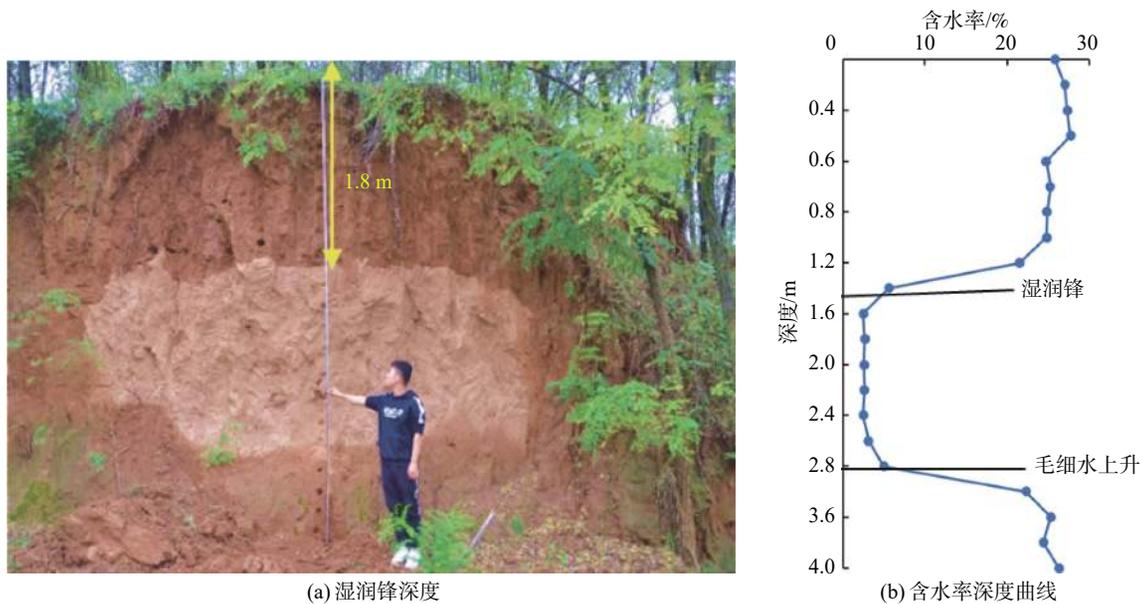
图3 黄土垂直剖面上湿润锋及含水率

测量,结果表明,此次降雨过程在黄土中的湿润锋深度介于 1.5~2.0 m。如图 3(a)剖面所示,在该剖面每隔 20 cm 取样测含水率,含水率随深度曲线如图 3(b)所示。可以看出,湿润锋以上黄土接近饱和,但没有达到饱和状态,湿润锋以下则很干。湿润锋的深度控制了水

Fig. 3 Wetting front and moisture content on a vertical loess profile

毁灾害的性质和发育范围,坡脚部分含水率升高是由于毛细上升引起^[7],毛细上升高度和浸湿范围介于0.8~1.5 m。

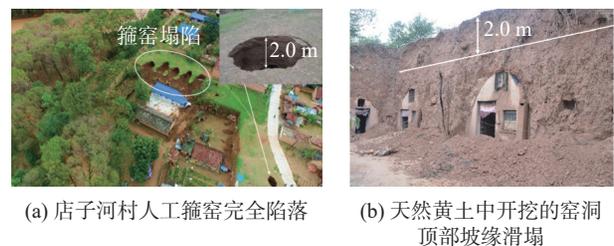
图4 店子河村两类窑洞破坏情况

重点对陕西旬邑湫坡头镇和该镇店子河村居民宅院进行了调查,发现人们居住的土窑和土房及土墙三类土质设施部分损坏或完全毁坏。在底庙镇和店子河村破坏的窑洞有两类,一类当地人称为“箍窑”,是人造窑洞,先用砖砌成窑洞的内拱,周围及顶部用夯土回填而成。窑洞顶回填土2.0 m左右,这类窑洞完全塌落,调查的“箍窑”坍塌之前,主要用来存放农具,村民居住在外面砖房,无人伤亡,如图4(a)所示。第二类是在天然黄土地层中开挖出的窑洞,称为“土窑”^[8],如图4(b)所示。该类窑洞整体坍塌少,但洞顶以上直立边坡的坡缘大部分塌落,堆土淹埋部分窑洞口。调查的“土窑”少部分还有人居住,但无人员伤亡。一般来说,黄土窑洞

的破坏与年久失修、历年降水入渗和风化作用、季节冻胀、生物活动、地震等均有关,而此次调查中这两类窑洞破坏明显是由持续的降雨造成的,破坏形式不同的原因和拱顶土层厚度及湿润锋深度有关。“箍窑”拱顶2.0 m左右的回填土完全浸湿,单层砖砌的拱顶不足以支撑丧失强度的拱顶,导致彻底陷落。自然黄土中开挖的窑洞拱顶一般留有3~6 m的土层,湿润锋最深到2 m处,拱顶还有1~4 m的干土层,这部分强度高的土层还能支撑上部的土层荷载。而窑洞顶,湿润锋以上的直立边坡,由于浸湿强度减弱发生滑塌。

Fig. 4 Damages of the two types of living caves in Dianzhe Village

(1) 这次降雨造成城镇的水毁主要是已经废弃的窑洞、土房和土墙倒塌, 针对这些废弃场地, 在建设新农村的同时, 建议将这些废弃场地清除, 变为新的耕地或建设用地, 既节约土地资源, 也消除安全隐患。

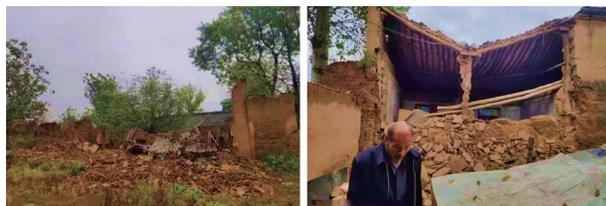
图 5 房屋倒塌情况
Fig. 5 Collapse of the houses

底庙镇、店子河村都有大量土坯房屋倒塌。黄土地区人们自古有居住窑洞的习惯。20世纪80年代初,房子才开始出现,第一代房子墙体都是土坯或夯土,墙内嵌木质立柱,立柱支撑房顶,房顶也是木质构架,上铺泥草和青瓦防水(图5)。这类房子已经年久失修、风化破损,目前已基本废弃,但大部分还没有拆除,作为临时

住地和存放物资的场所。此次持续降雨导致土墙的墙根被屋顶滴下的雨水溅湿,房顶的泥皮和青瓦本身是透水的,短期降水不会有太多渗入;降雨时间一长,雨水透过青瓦和泥草渗入墙体,约 3 m 高的墙体,自上、下两个方向几乎全被浸湿,无法承受墙体自重和屋顶的荷载而倒塌,留下残垣断壁。一些幸存的土房也成危房,局部开裂或倾斜。

(a) 湫坡头镇房屋倒塌 (b) 店子河村房屋倒塌

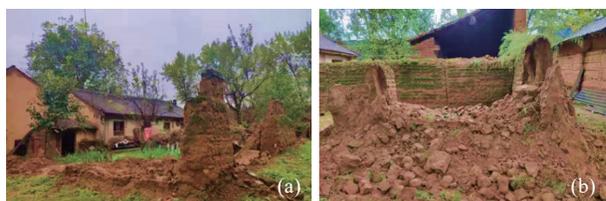
图 6 湫坡头镇夯土墙倒塌情况
Fig. 6 Damage of the earth wall in Qiupotou town

与土坯房同期修建的老式院落,围墙也是用黄土夯筑的。这次降雨导致大部分这类土墙倒塌,土墙和土房倒塌的原因类似。围墙高度一般 3 m,墙根的毛细水上升高度约 1 m,湿润锋深度约 2 m,墙体几乎全部被浸透,无法承载其自重。如图 6 所示的院落围墙,全部或部分倒塌,留下残垣断壁。

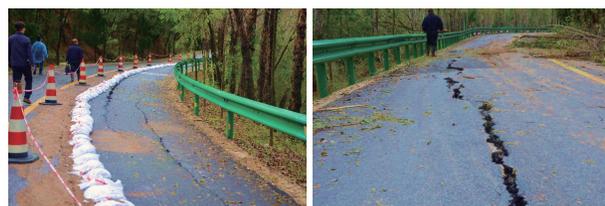
图 7 G211 路面局部沉降开裂情况
Fig. 7 Settlement and cracking of the subgrade on G211 national road

(a) G211-K505+620m (b) G211-K503+600m

(2) 路面开裂部分, 主要是由于填土不均匀沉降引起, 尚未发现整体滑移的现象。需要回填裂缝, 填平路面, 修复护栏。

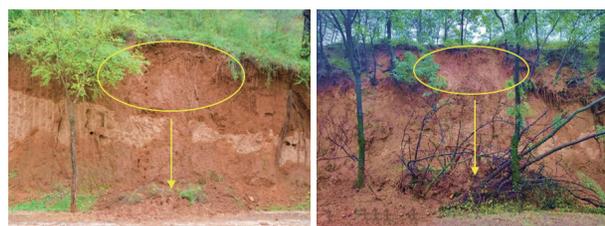
图 8 直立边坡坡顶滑塌
Fig. 8 Collapses on the top of the vertical slope

G211 虽为国道,但在该路段等级低,为三级公路,路肩和路基外侧都为黄土斜坡,但没有护坡,植被覆盖良好。调查路段有许多修路时开挖的直立边坡,高度 5~15 m。这类直立边坡整体稳定,可以看到直立面上黄土裸露,在降雨中仍保持干燥状态,有较高的强度。而在直立坡的坡顶,湿润锋以上被浸湿的土体大多发生滑塌,类似土质直立边坡的破坏现象较为普遍^[11]。这类滑塌的规模很小,滑塌厚度一般为 1 m 左右,滑移面倾角约 30°,滑体的体积小,只是堆积在道边的沟中,阻塞排水设施,没有直接阻塞道路的情况。然而这类滑塌对交通的影响不在其本身,而在其另一面。该区域植被非常发育,以当地优势树种刺槐、白杨、山杏等为主,树随坡顶的滑塌一起倒下,横在路上,阻断道路。如图 8(a)直立边坡坡高 4.1 m,湿润锋深 1.5 m,毛细水上升 0.8 m,湿润锋以上发生滑塌,坡缘植被为蒿草和灌木,随黄土一起滑塌。图 8(b)所示的坡高为 7.7m,湿润锋深 1.6 m,倾倒刺槐根深 1.4 m,树杆直径 0.38 m,刺槐树与滑塌一起滑出后掉落坡脚下,滑体阻断水渠,刺槐阻断道路。G211K506 至 K495 路段,共有此类滑塌 42 处,倒下的大树阻断道路 11 处,虽不致命但数量多对交通影响大。

(a) G211-K504+85路侧坡顶滑塌 (b) G211-K506+190路侧坡顶滑塌

(4) 直立坡整体稳定, 但是坡顶浸湿部分容易滑塌, 常见直立坡都有植被, 当湿润锋低于根系深度时, 坡边缘的大树随滑塌倒下, 阻断公路。为此在路基内侧直立边坡坡顶一定范围, 如栽种根系较深的树木或 5 m 内代之以藤类和灌木。对路基内侧坡度大于 35°, 水平距离 10 m 以内的斜坡也做相同处置。这样即便是滑塌或滑坡, 不会因倒下的大树阻路或砸损过往车辆。

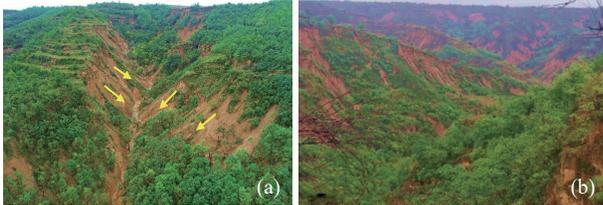
图 9 店子河沟谷两侧斜坡大面积浅层滑移
Fig. 9 Shallow slides in the sides of the loess gullies near Danzhihe Valley

这次持续降雨在陇东陕甘边界处引发了大面积的斜坡浅层滑移,这类滑移发育在黄土沟谷的两侧(图 9)。现场调查表明,该类滑坡滑动面深度浅,一般不超过

2 m,与上面所述的湿润锋深度是一致的。发生滑移的斜坡坡度一般在 $35^{\circ} \sim 75^{\circ}$,这和 2013 年陕北大面积浅层滑移的情况比较一致^[12]。这类浅层滑移大部分位于无人居住的区域,发生的面积大,但致灾较少,对地表植被破坏比较严重。

(5) 对出现大面积浅层滑移的斜坡, 涉及范围广且未来潜在滑移区也很难准确确定, 可不作专门治理。对道路造成影响的地段, 可清理道路, 修复护栏。再出现类似本次极端降雨时, 及时预警封闭道路。

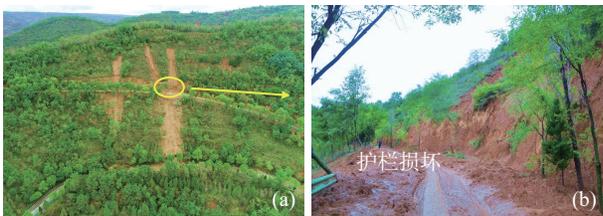
图 10 G211-K504+670 m 陡倾浅层滑坡
Fig. 10 Mud flow of steep slope landslide

该类滑坡大多转化为流态或者泥流,顺坡滑移较远的距离。这次降雨在 G211 公路沿线诱发了 2 处这类规模较大的滑坡阻塞了道路。1 处为 K504+670 m 段滑坡,位于店子河沟的左岸斜坡上。公路盘山而下,在图 10(a)上可见。该段路面上斜坡有 3 处小滑坡,路面下 2 处滑坡。剪出口都在上层公路内侧陡坎之上,斜坡坡度 39° ,滑坡顺坡长分别为 50 m、80 m、100 m,宽度分别为 5 m、4 m、6 m,滑体厚度 1.5 ~ 2.0m。滑体转变为流态,倾泻到上层路面,并越过路面,冲倒外侧护栏,流向路基下方斜坡,左侧滑体停留在半坡上,右侧两个滑体汇聚一处,停滞在下层路面上。滑体淹埋了上层路面 250 m,下层路面 100 m。由于转化为泥流,路面外侧堆积体厚度 20 ~ 30 cm,车辆和行人还能勉强通过,见图 10(b)。1 处为 K498 段滑坡,位于店子河沟的右岸斜坡上(图 11)。滑坡出口也在公路内侧陡坎之上,高位剪出,斜坡坡度 60° ,顺坡长 12 m,沿路宽度为 127 m,滑体堆积在路面,阻塞了排水沟,滑体为流态,厚度较薄,还可以通行。除这 2 处较大滑坡外,还有多处类似小型滑坡,堵塞了公路内排水沟、乔木倒塌、挡住道路。

力变大,但同时也增大了斜坡土体的阻滑力,所以重度对斜坡稳定性不敏感^[13],因此水的入渗引起强度降低是其关键原因。

降雨中,浅层黄土是一个由于变湿的过程,干的黄土有很高的基质吸力,也就是有很低的负孔隙水压力,浸湿后吸力大幅度降低,孔隙水压力显著升高,当达到饱和时,吸力和相应孔隙水压力都接近 0。尽管湿润锋以上的滑体接近饱和状态,但是这部分水属于悬挂毛细水,滑动前滑体包括滑动面上的孔隙水压力为一个不大的负值,也就是有很小的基质吸力^[14-15]。稳定性分析时,可以将基质吸力按 0 考虑,此时的强度参数应该取饱和黄土的有效强度参数,孔隙水压力取 0。我们对饱和和重塑黄土的慢剪试验得出其有效黏聚力为 0,有效内摩擦角为 30° 。考虑到原状黄土还有一定的黏聚力,与这次现场调查得到的这类浅层滑坡主要发生在 35° 坡的现象比较一致。对滑体土的基本物理指标测定表明,滑体土的饱和含水率为 34.5%,而液限为 33.6%,可见当滑体接近饱和时,一经扰动就会由固态转化为流态,形成泥流^[16-17]。

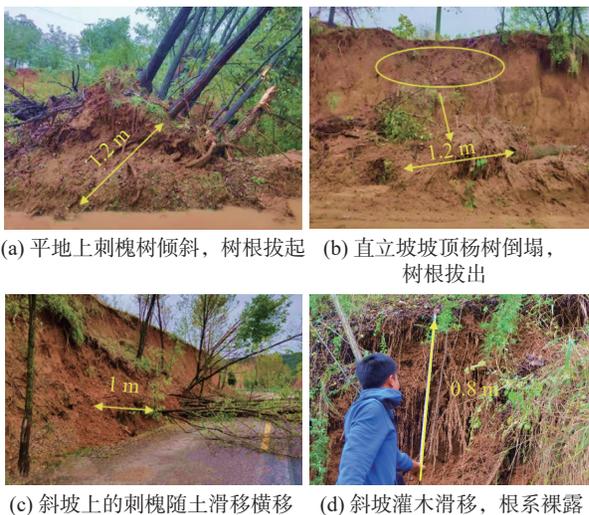
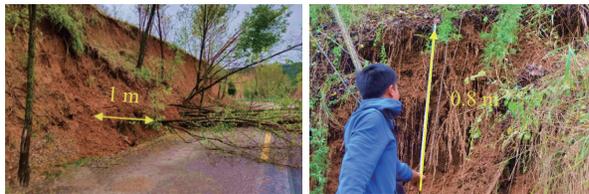
图 12 各类树和灌木根系测量

这次由滑坡和滑塌直接造成的道路阻塞段少,倒下大树阻断道路段多。该地区植被发育,覆盖率基本上为 100%,植物类型以乔木为主,夹杂灌木和草本植物,乔木有白杨、刺槐、国槐、侧柏和山杏等。植被对坡面冲刷起到很好的防护作用,植被覆盖的斜坡少有侵蚀裸露的地方。植物根系对土层有锚固作用,根系的强度远大于土的强度,对其作用范围内的土体稳定性有显著加固作用^[18-19]。这次降雨导致斜坡上的大量大树连根拔出,甚至平地上的大树倾斜或倾倒,根也被拔出,见图 12(a),这使我们有必要对根系的长度和范围进行测量统计。刺槐、白杨等优势树种的测量表明,根系密集段的深度在 0.8 ~ 1.2 m 以上,最大的一颗杨树,直径

0.38 m, 树干高 8 m, 其主根系深 1.2 m, 向下非常稀疏, 见图 12(b)。这意味着当降雨湿润锋不超过主根系的深度, 即 1.2 m 时, 根系的锚固作用下, 即使斜坡很陡, 也不容易滑动^[20]。若湿润锋进入主根系以下, 根系的锚固作用消失, 而大树本身有加载作用, 大树重心高, 对根系部分还起到一个向坡下的弯折作用。对于深层滑坡, 这种作用微不足道。对于只有不到 2 m 的浅层滑坡, 这种作用占到下滑力的很大一部分。如图 12(c) 和图 12(d) 所示, 斜坡乔木和灌木发生滑移, 堵塞公路, 此时的植被负面作用显著, 比没有植被时更容易发生滑动^[21-22]。这次降雨测得的湿润锋为 1.5~2.0 m, 远低于主根系的发育深度, 导致大量斜坡浅层土和植被一起滑下, 滑面大面积裸露。

(a) 平地上刺槐树倾斜, 树根拔起 (b) 直立坡坡顶杨树倒塌, 树根拔出

(c) 斜坡上的刺槐随土滑移横移 (d) 斜坡灌木滑移, 根系裸露

Fig. 12 Measurement of the root length for trees and shrubs

由此可见, 植被对浅层滑坡的作用是双重的作用, 当湿润锋高于主根系底界时, 根系锚固有稳定斜坡的作用; 湿润锋低于主根系底界时, 锚固作用消失, 重力加载和弯折利于斜坡滑动。湿润锋深度取决于降雨持续时间, 一般降雨湿润锋深度不足 1 m, 此次降雨在历史上较为罕见的, 这次大面积滑坡是在这种极端降雨条件下引起。
