## 贵州金海湖新区田湾子滑坡活动特征及成因机理分析

**Analysis on the characteristics and mechanism of Tianwanzi landslide in Jinhaihu newly liberated area, Guizhou Province**

**摘要:** 2022 年 1 月 3 日 18 时 55 分, 贵州毕节市金海湖新区归化街道田湾子发生一起顺层滑坡, 形成约  $3.5 \times 10^4 \text{ m}^3$  的堆积体, 造成 14 人遇难, 3 人受伤。综合应用无人机航拍、现场测试等技术手段, 文章详细描述了现场的地质调查, 初步分析了滑坡体特征、滑坡发生的运动过程和成因机理, 并对滑坡残留体的潜在危险进行了监测和分析, 为现场救援行动提出搜救建议。初步研究结果认为, 滑坡源区特殊的地形地貌条件、风化碎裂的泥质白云岩和不利的岩体结构面是滑坡形成的内因, 边坡开挖扰动致斜坡的地表形态和应力分布发生改变是滑坡发生的外因。田湾子滑坡发生前斜坡无明显变形迹象, 灾害发生具有突发性, 造成了较大的人员伤亡和经济损失, 深入研究田湾子滑坡的形成过程和成灾机理, 对贵州山区存在类似条件的地质灾害隐患防治工作具有现实的指导意义。

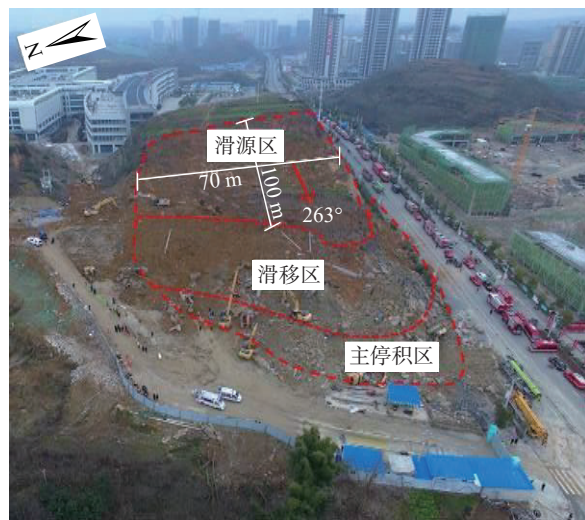
图 1 田湾子滑坡全貌图

通过收集金海湖新区地质灾害隐患管理台账等资料进行分析, 该滑坡属于非地质灾害隐患点, 不在地质灾害隐患管理台账内。整个滑坡区域空间上北、东、南、西四面临空, 分为滑源区、滑移区和主停积区, 在平面形态上呈不规则多边形, 平均长 100 m, 平均宽 70 m, 滑坡体面积约  $6\,998 \text{ m}^2$ , 平均厚 5 m, 体积约  $3.5 \times 10^4 \text{ m}^3$ , 主滑方向  $263^\circ$ , 滑体物质组成主要为第四系碎石土及泥质白云岩(图 1)。

Fig. 1 Overall view of Tianwanzi landslide

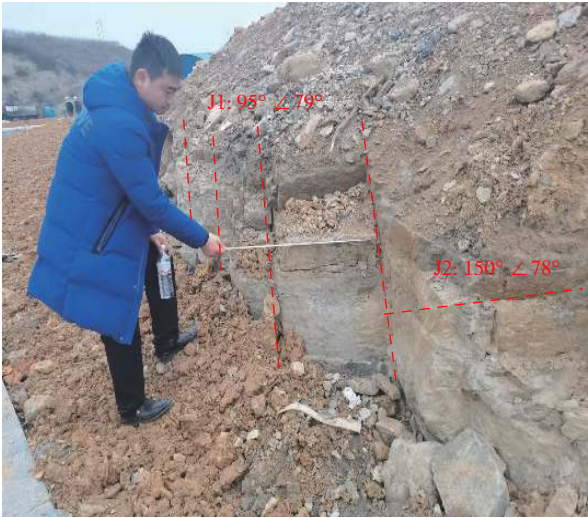
图 2 田湾子滑坡后缘节理

滑坡边界清晰, 后缘高程 1 429 m, 后缘边界呈折线型, 形成明显的拉张陡壁, 陡壁长约 80 m, 高约 2~3.6 m, 壁面形成锯齿状断面, 可见两组节理裂隙发育, 其中一组产状为  $95^\circ \angle 79^\circ$ , 节理紧闭, 无充填, 发育密度 4 条/m; 另外一组产状  $150^\circ \angle 78^\circ$ , 节理紧闭, 无充填, 发育密度 2 条/m, 受节理裂隙影响, 岩体破碎, 主要成分为强风化泥岩(图 2)。滑坡左侧缘以南面公路边坡为边界, 右侧缘以北侧山坡为边界, 前缘高程 1 393 m, 前

Fig. 2 Joints at the back edge of Tianwanzi landslide

田湾子滑坡边界清晰,节理裂隙发育,后缘边界被节理裂隙切割分离,形成明显的滑坡后缘陡壁,陡壁面为拉裂形成锯齿状,断面粗糙,顺着后缘岩层面一直延伸到山顶还有平均长为 80 m,平均宽为 20 m,平均厚为 4 m,规模为 0.64×10<sup>4</sup> m<sup>3</sup> 的滑坡残留体。滑坡体岩体较破碎,主要成分为上部强风化泥岩,中下部为中风化白云岩。滑面为白云岩岩层间 1~3 cm 厚灰白色泥质软弱夹层,滑面平均坡度为 16°。不利的岩土体组合和不利斜坡结构的顺向坡为滑坡提供了天然的滑面及物质基础<sup>[17-18]</sup>。

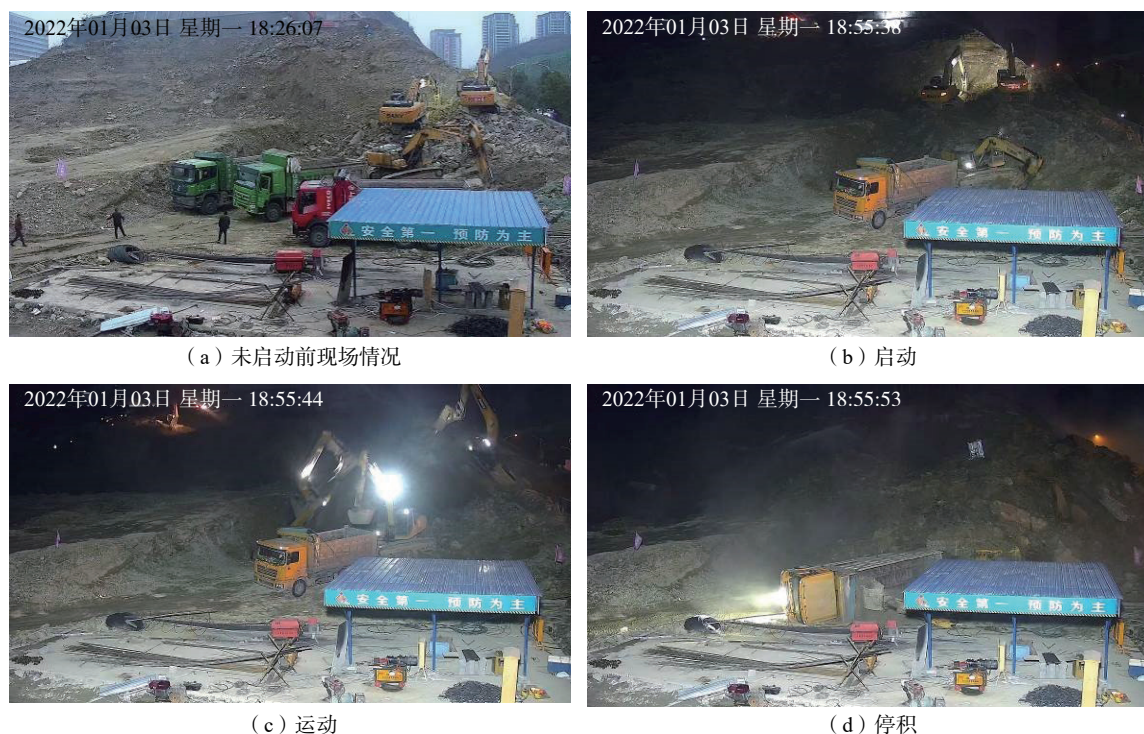
图 4 滑坡启动—运动—停积过程监控图形

通过现场地质调查及调取施工监控视频综合判定,滑坡在发生前正在边坡开挖,2022 年 1 月 3 日 18 时 55 分 38 秒时,滑坡沿开挖的第三级台阶下部约 2~3 m

处剪出滑动破坏,18 时 55 分 53 秒时滑坡停止,整个滑坡从启动到停积共 15 s,滑动距离约 72 m(图 4)。

Fig. 4 Monitoring graph of landslide movement process

综上, 整个滑坡启动时, 前缘滑移后呈垮塌破碎状态剪出, 前缘顺岩层面滑移剪出后, 中后部继续拉裂滑动形成二次堆积, 滑坡运动特征为前缘牵引启动, 中后部拉裂, 滑体沿 1~3 cm 厚灰白色泥质软弱层顺层滑动, 整个滑坡从启动到堆积完成仅用 15 s, 为牵引式顺层突发性滑坡地质灾害<sup>[6-8]</sup>。
