Feature acquisition and stability evaluation of high dangerous rock mass based on oblique photography: A case study at Guanyinshan in Wanzhou, Chongqing Province

## 基于倾斜摄影的高位危岩特征获取和稳定性评价 ——以重庆万州观音山危岩带为例

(陕西铁道工程勘察有限公司, 陕西 西安 710043)

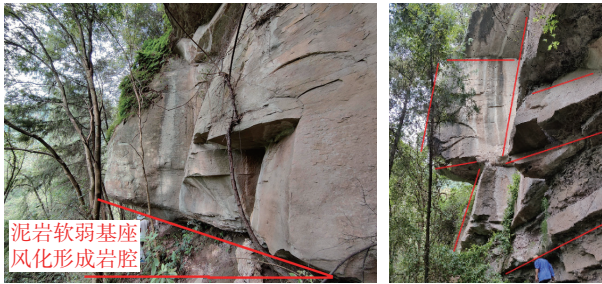
图 4 泥岩软弱基座和节理切割

Fig. 4 Mudstone weak base and joints cutting

(3) 初始岩腔不断向上扩展, 直至抵达砂岩层面, 向上的风化变缓, 转而沿着层面向内侵蚀, 交界面处凹腔不断扩大(图 4), 由于凹腔被掏空, 砂岩失去部分支撑,

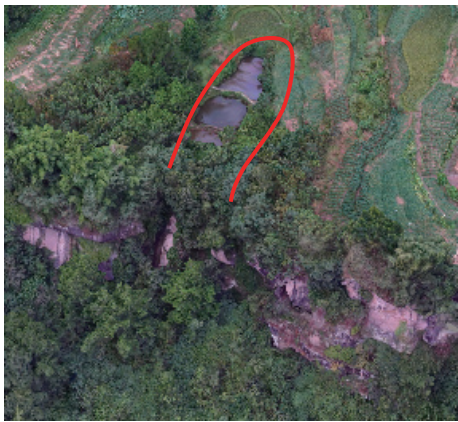
(a) 单体参数测量

(b) 边界条件分析（水文）

图 6 三维模型分析  
Fig. 6 3D model analysis

利用 Acute3D Viewer 软件对高位危岩进行分析:通过肉眼识别岩腔、结构面、边界条件,利用软件对其规模进行多次量测取均值,测量精度可达厘米级,并据此

划分出危岩单体,得到稳定性评价所需的参数(图 6)。经分析,得出 6 处危岩体的发育特征(表 1)。
