四川木里“7·5”黄泥巴沟泥石流灾害过程及防治措施建议

Process and characteristics of “7·5” Huangniba gully debris flow in Muli County of Sichuan Province and prevention suggestions

芦明, 柳金峰, 孙昊, 等. 四川木里“7·5”黄泥巴沟泥石流灾害过程及防治措施建议 [J]. 中国地质灾害与防治学报, 2023, 34(1): 102-109.

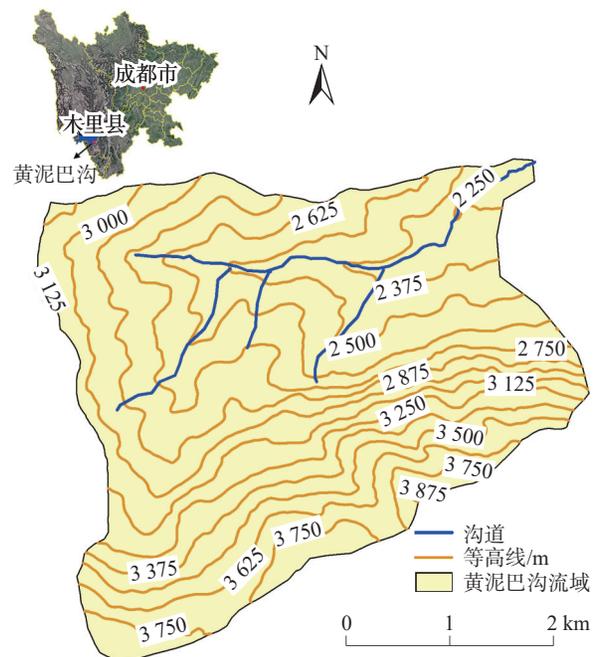
图1 黄泥巴沟流域概况

黄泥巴沟位于四川省木里藏族自治县项脚乡(图1),距离成都市655.8 km,距离木里县城35.9 km。流域地处川西高原南段,大地构造位于松潘-甘孜地槽区的木里弧形构造。该沟流域面积14.47 km²,主沟长3 940 m,平均纵比降147.2‰。因地质构造的影响在地形上呈现出南部多陡峭,北部较平缓的格局,沟道也主要分布于流域北部范围。流域内海拔变化显著,最高海拔

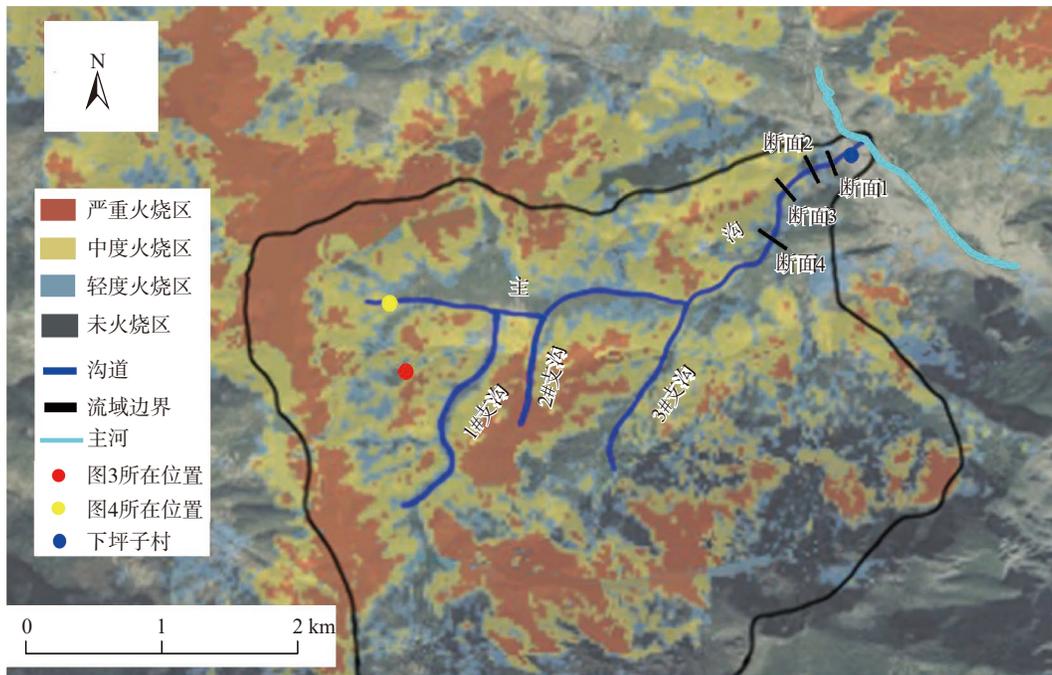
图 2 黄泥巴沟流域林火烈度图^[1]

具体林火烈度分布见图2。流域上游大部分区域受林火焚烧较为严重,山火过后松树等乔木的树冠和地表草灌被焚烧殆尽,使地表土体暴露在雨水的直接冲击之下;高温的烧焙使坡面表层土体物理力学性质发生极大改变,加剧了受侵蚀程度^[2]。总之,山火过后流域内土体在雨水的侵蚀下更容易向下游发生运移。

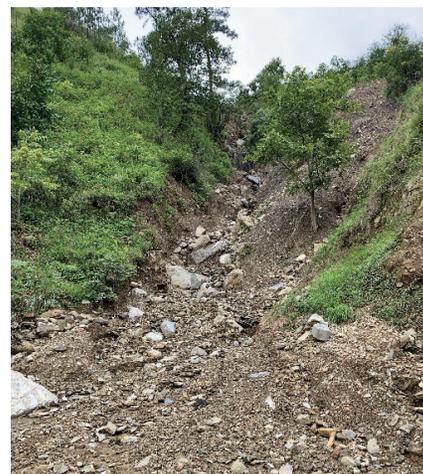
图 3 位于流域上游的小支沟

发生森林火灾前,黄泥巴沟流域植被茂密,浅表层土体在植物根系束缚下状态稳定,在地表径流作用下极少向下游运移,故此流域内很少发生泥石流活动。发生森林火灾之后,浅表层土体物理化学性质发生明显转化,缺乏根系和植冠的保护下,浅表层土体极易在地表径流的冲刷下向附近小支沟内输移(图3),最终汇集到主沟内(图4)形成泥石流。泥石流在主沟运动过程中

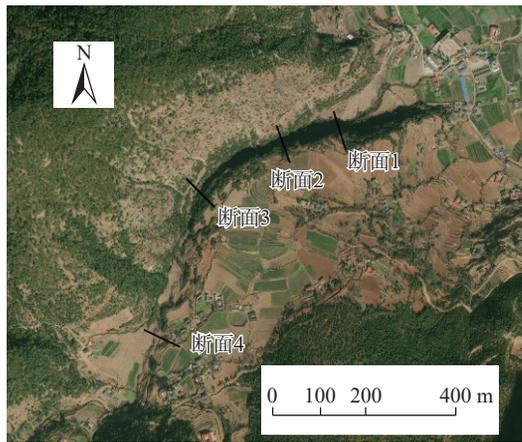
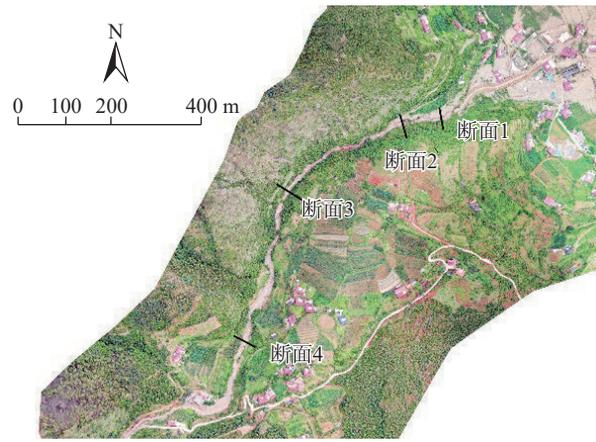
图 5 黄泥巴沟山火前后概况对比

2020 年 3 月发生森林火灾之前黄泥巴沟流域泥石流活动罕见, 结合沟口外原有排泄通道大小分析, 流域内主要沟道规模并不明显, 见图 5(a), 山火过后泥石流活动愈发频繁, 使得流域下游主沟变化明显。图 5(b) 是 2021 年 7 月 5 日暴发过泥石流之后的无人机正射影像。文中选取了 4 个不同位置断面绘制了横断面概况图(图 6), 具体数据如表 2 所示。经过近 2 年的泥石流冲淤改造, 主沟下游段下切明显, 下切深度介于 $3.5 \sim 5 \text{ m}$, 下切速率为 $1.7 \sim 2.5 \text{ m/a}$ 。因此需要在下游合适位

(a) 山火前卫星影像

(b) 2022 年 7 月无人机拍摄

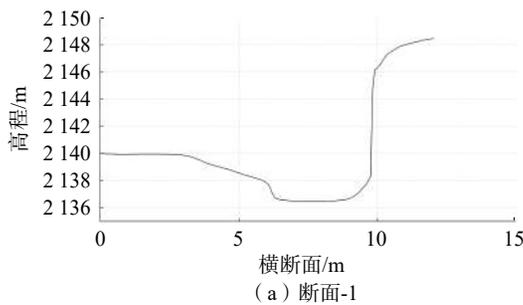
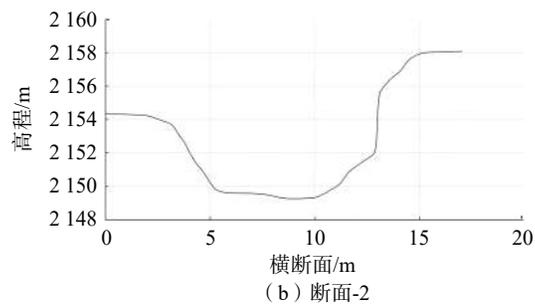
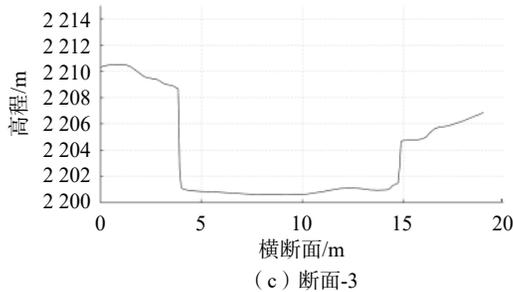
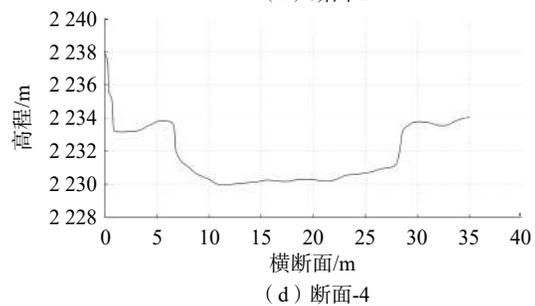
图 6 主沟下游段部分断面尺寸

断面名称	宽度/m	深度/m
断面1	4	3.5
断面2	9	4.2
断面3	9.5	4.8
断面4	10.2	3.8

置修建拦砂坝用于提高泥石流侵蚀基准面,缓解沟道下切趋势。

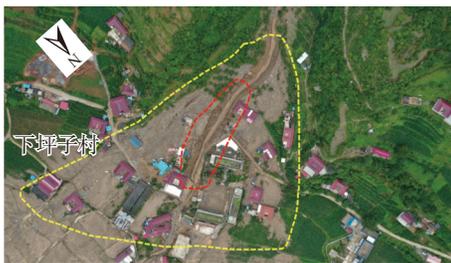
图 7 下坪子村受灾示意图

在连日断续降雨的背景下,7月5日18:10后黄泥巴沟开始暴发泥石流灾害,此次泥石流活动持续30 min左右。图7是下坪子村的受灾示意图,图中红框内主要为受泥石流影响严重区域,黄色内主要为受山洪漫流影响的区域。“3·28”森林火灾对黄泥巴沟流域最显著的改造是破坏其浅表层土体的物理力学性质,使泥石流活动所需的物源动储量剧增,降低泥石流起动的降雨阈值。在泥石流暴发前5 d的持续降雨,使流域内土体饱和程度进一步增加,其抗剪切变能力被严重削弱,最终在当日18:00左右的降雨中被激发,暴发了泥石流灾害。在此次灾害中,泥石流的破坏程度、造成损失和影响范围远不及山洪灾害。这是因为,流域下游地形较缓,驱动泥石流运动的动能不足;该流域以前并无泥石流活动史,连接沟口和主河的排泄通道窄小,见图8(a),排泄能力有限不利于泥石流持续向下游运动,故而绝大部分泥石流停淤堆积在村寨内部的排泄通道附近,仅冲毁淤埋数间靠近排水渠的房屋,最终的泥石流冲出物规模为 $12 \times 10^4 \text{ m}^3$ [4]。泥石流活动停息之后的20:00,黄泥巴沟流域出现罕见特大暴雨,当山洪涌向下游时先前发生的泥石流堆积物已经严重堵塞排水沟道,洪水无法顺畅排泄,一出沟口便发生大面积漫流,使得下坪子村大量的房屋和农田被洪水冲没,见图8(b)。综上分析,此次灾害事件是以泥石流开始至山洪结束,因泥石流堵塞沟道而放大山洪致灾范围的一场地质灾害。同时也表

明,连接黄泥巴沟沟口和主河之间排泄通道建设步伐严重滞后,不能满足现阶段泥石流的排泄要求。

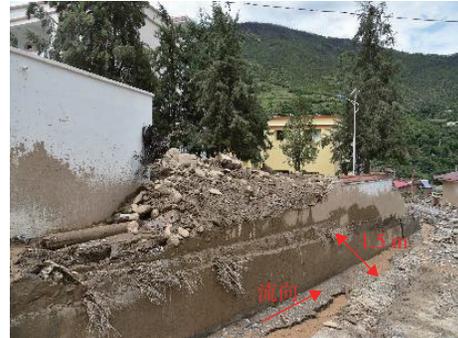
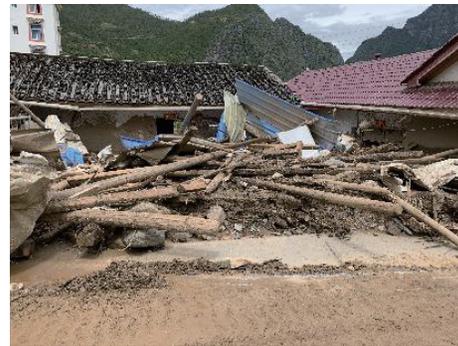
图 8 受泥石流和洪水破坏之后的村寨
Fig. 8 Village damaged by debris flow and floods

(a) 受泥石流破坏

(b) 受洪水破坏

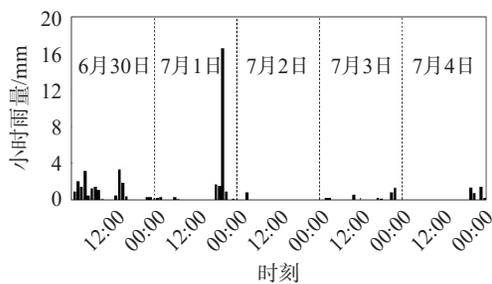
图9 泥石流暴发前5天黄泥巴沟流域降雨情况

在泥石流暴发的前5日内,黄泥巴沟流域每天都有降水发生(图9),在6月30日—7月4日,每天累计降水量分别为:18.62 mm、21.93 mm、1.03 mm、3.82 mm、3.76 mm,其中小时雨强最大值为16.57 mm,发生在7月1日的20:00,5d累计降雨量达49.16 mm。充沛的前期降雨,使得黄泥巴沟内物源补给物的含水量显著增加,土体的饱和程度增加又使得其本身的抗剪切变形能力降低,降低了泥石流的启动阈值。

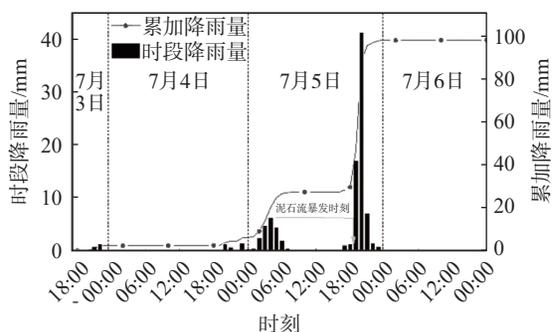
图10 泥石流暴发前后黄泥巴沟流域降雨情况

图10是黄泥巴沟泥石流暴发前后降水随时间变化情况。在充分的前期降水情况下,7月5日凌晨至早上6点左右,该流域有累计降水20.87 mm,最终在18:07左右开始暴发泥石流。值得指出的是最终诱发泥石流的短历时雨强较小,这说明前期降水已使得流域内的山坡土体充分饱和,泥石流启动阈值已明显降低。在泥石流暴发之后,降雨程度进一步加剧,甚至达到了41.31 mm的小时雨强,7月5日当天12:00~24:00,12 h雨量70.16 mm为特大暴雨级别。这就使得沟口处的村寨在遭受过泥石流的冲击破坏之后,大流量山洪接踵而至,使得更大范围内的村寨房屋受到洪水的漫流破坏。
