梅大高速公路路基边坡失稳条件与滑坡机理初探

Study on the instability condition and landslide mechanism of subgrade slope in Mei-Da Expressway

摘要: 文章对广东梅大(梅州—大埔)高速公路路基边坡失稳和滑坡的成因机制进行了初步研究和分析, 基于香港路基边坡失稳滑坡调查研究资料、成果和现场勘察获得了失稳路基边坡附近完全风化花岗岩土的颗粒分布和液限塑限含水率, 定量计算、分析了该段路基边坡稳定性。通过 Google 地形图分析了失稳路基边坡附近的几个可能汇水区域和汇水量, 对该路基边坡失稳与滑流的成因机制进行了分析。研究认为山坡公路建设需要开挖削坡和填土, 可完全改变自然山坡汇水流域; 公路可成为瞬态河流, 将大量雨水跨流域调流到其他公路边坡或山坡, 导致边坡失稳和滑坡, 形成公路坍塌丢失。这种路基边坡失稳模式亟待深入研究并加强防范。

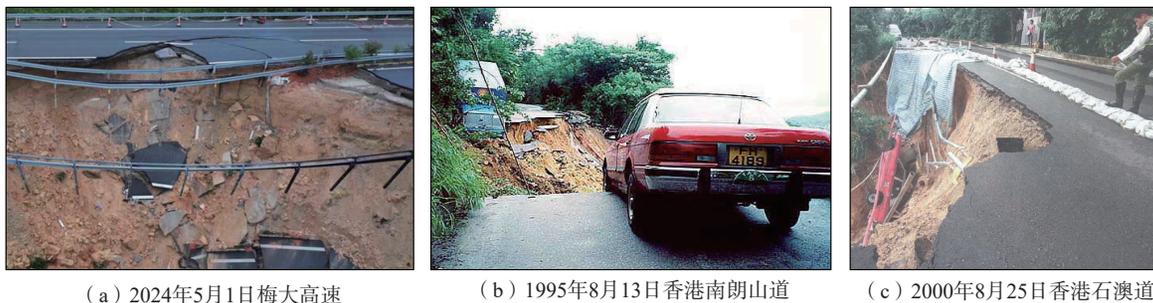
2024 年 5 月 1 日夜间 2 点, 广东梅大(梅州—大埔)高速公路路基边坡失稳, 导致坍塌和滑坡灾害, 见图 1(a)。据梅州市 5 月 2 日下午新闻发布会通报, 高速公路路面塌方造成 48 人死亡, 另有 3 人 DNA 待进一步比对确认, 30 人受伤在院救治。

路基边坡失稳导致路面坍塌和滑坡时有发生^[1-3]。1995 年 8 月 13 日香港南朗山道发生大型路基边坡失稳, 导致了路面坍塌和滑坡灾害事件^[4-8], 当时南朗山道上一辆正在行驶的小汽车司机发现前方道路缺失, 立即在塌方道路边停车, 见图 1(b)。2000 年 8 月 25 日香港石澳道发生大型路基边坡失稳, 导致了路面塌方和滑坡灾害事件, 一辆小汽车掉入塌方坑, 见图 1(c)。从图 1 中可观察到, 梅大高速坍塌与香港过去沿公路发生的坍

图 1 路基边坡失稳滑坡的 3 个实例

Fig. 1 Three cases of instability and landslides on road subgrade slopes

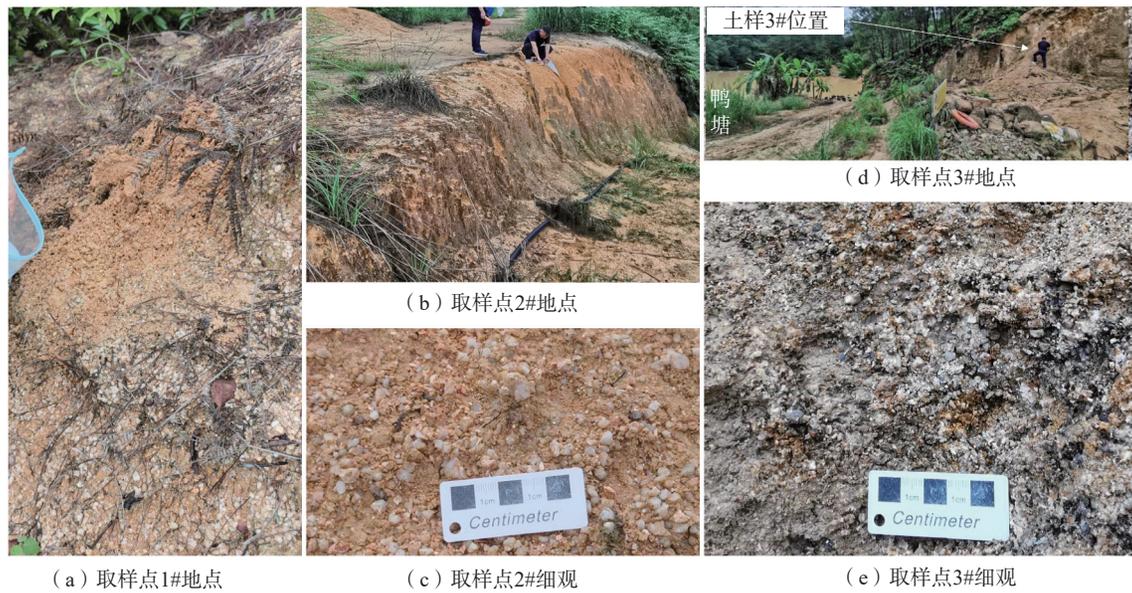
梅大高速公路的失稳路基与边坡是开挖和填埋自然山坡岩土体形成的。该处基岩是早白垩纪中粒斑状黑云母二长花岗岩。该花岗岩经过常年的化学和物理风化作用, 在山坡表层形成了厚度不等的完全风化花岗岩土体(图 2)。图 2 是失稳路基边坡附近山坡的完全风化花岗岩土体 3 个取样点的照片, 具体地点可参见图 3。1#、2#、3#采样点的海拔分别是 127, 115, 95 m, GPS 分别是 24°29.285 0'N, 116°40.534 0'E; 24°29.250 0'N, 116°40.539 0'E; 24°29.090 0'N, 116°40.478 0'E。该组照片揭示了该完全风化花岗岩土体主要由粒径在 1~10 mm 的白色半透明石英颗粒和细颗粒土体组成。取

样点 1#、2#有较多的细颗粒土体, 取样点 3#有很少的细颗粒土体。3 个取样点都处于人工开挖的陡倾到直立斜坡, 取样点 3#最为高陡且在鸭塘附近。

图 2 失稳路基边坡附近山坡完全风化花岗岩土体 3 个取样点的现场照片

Fig. 2 Site photographs illustrating the CDG soil samples at three natural slopes adjacent to the road subgrade slope failure

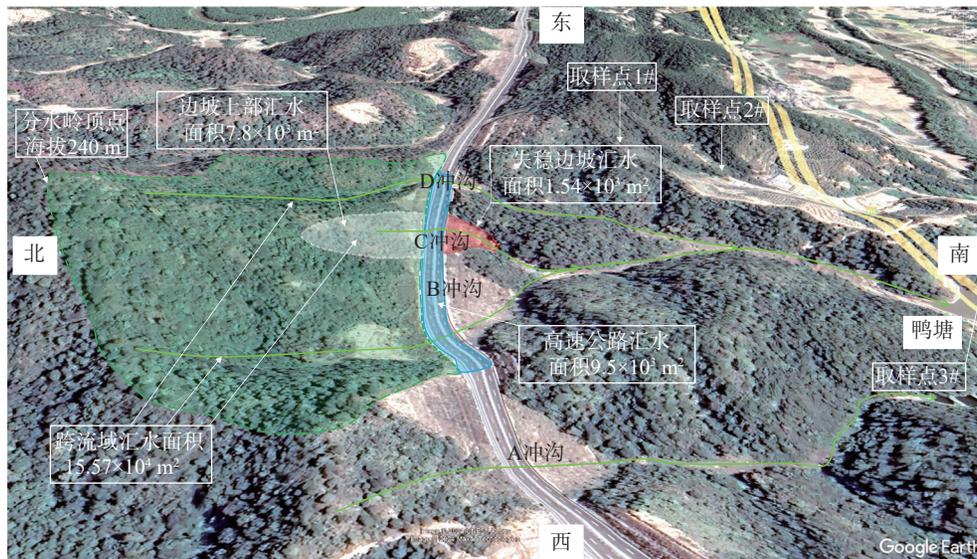
图 3 梅大高速公路路基边坡失稳滑坡前的自然冲沟和可能公路跨流域调水汇水盆地

Fig. 3 Natural gullies and catchments and cut or fill slopes above and below Mei-Da Expressway before the landslide

根据上述分析, 需要数千立方米以上的水才可以将路基边坡失稳滑坡液化流动到冲沟远处。据报道, 梅州在 5 月 1 日之前一直下雨, 因此, 地面植物树木等截留水量、地表低洼储存水量和渗透到山坡土体水量都应该达到饱和, 雨水主要以地表径流的形式从高处流向低处到冲沟。本文作者缺乏当地具体的降雨量数据, 仅根据香港相关降雨滑坡数据进行分析。图 3 给出了梅大高速公路失稳滑坡路基边坡周边的 4 条自然冲沟(A、B、C、D 沟)和可能汇水盆地。高速公路是在山坡上开挖削坡和填土建造的。A、C、D 冲沟分别在公路上方和下方有削坡和填土边坡, B 冲沟仅在公路下方有填土边坡。其中, C 冲沟的填土边坡就是此失稳路基边坡。B、C 冲沟很快汇入一条冲沟, 再与 D 冲沟汇合流入鸭塘。在鸭塘南边山坡下方建有土坝。图 15 给出了路基边坡滑坡后的 B、C、D 冲沟和对应的汇水盆地。

根据该段公路 Google 地形图, 可以划出 4 处可能将雨水通过径流汇入 C 冲沟填土边坡的汇水盆地。它们是: C 冲沟填土边坡本身(面积 $1.54 \times 10^3 \text{ m}^2$)、公路路面(面积 $9.5 \times 10^3 \text{ m}^2$)、C 冲沟上方自然山沟汇水盆地(面积 $7.8 \times 10^3 \text{ m}^2$), 和 B、C、D 冲沟上方的跨流域汇水盆地(面积 $15.57 \times 10^4 \text{ m}^2$) (图 3)。图 15 具体给出了 B、C、D 冲沟和对应汇水盆地的现场照片, 揭示了 B 冲沟最大、D 冲沟其次、C 冲沟最小。

图 3、图 15 揭示了 B、D 冲沟填土边坡下方的沟道被植被覆盖。C 冲沟填土边坡下方的沟道裸露、缺乏植被覆盖。这可能揭示了 B、D 冲沟填土边坡在公路建成

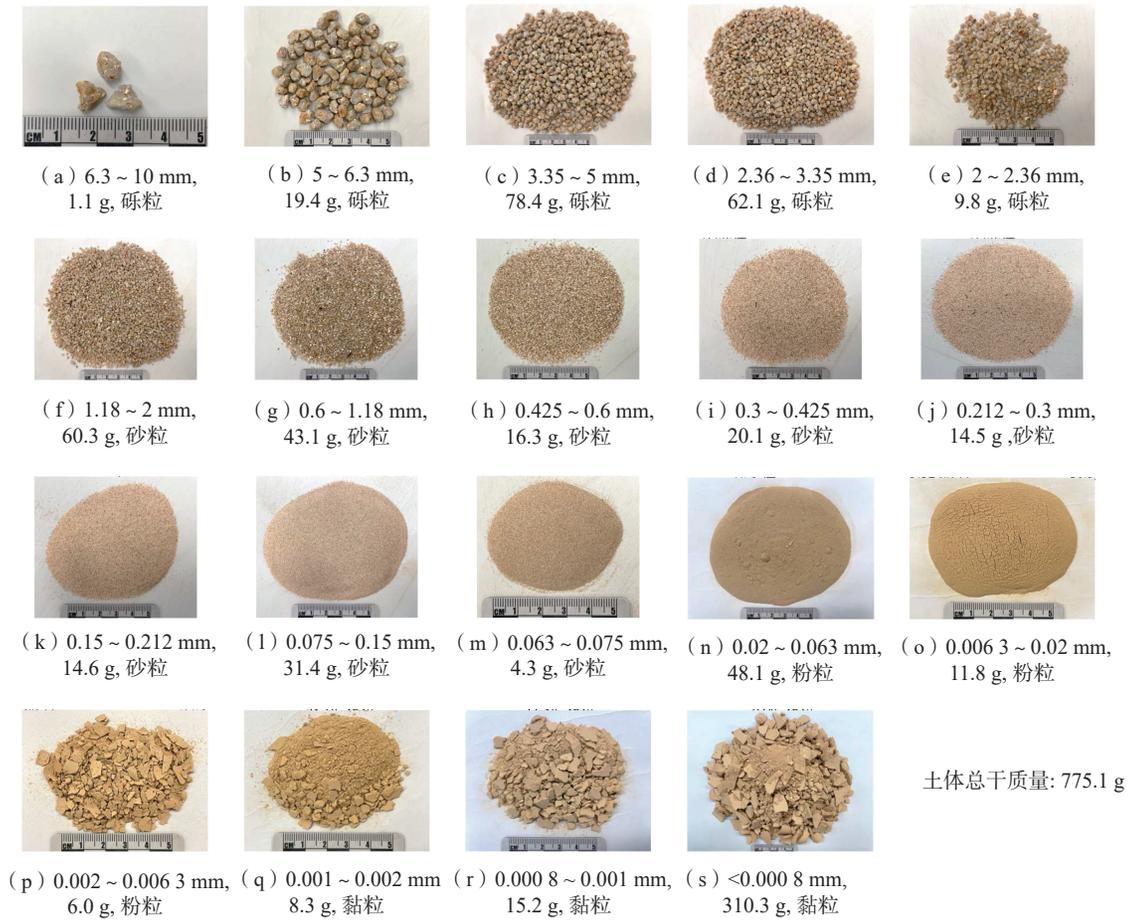
在香港大学土木工程系土工实验室, 利用新创建的完全水洗筛分方法^[11], 将每个土样的颗粒按照颗粒大小完全筛选和分离出来, 获得了如图 4 所示的 19 组按照颗粒大小分布的颗粒物质。再根据每组颗粒物质的质量和土体总干质量, 计算获得了每个土样的颗粒大小分布曲线图(图 5)。图 6—7 分别给出了 2#土样中的 5 组砾粒、8 组砂粒的立体显微镜图像。图 8 分别给出了 2#土样中的 3 组粉粒、3 组黏粒的扫描电镜图像。这些细观立体图像直接揭示了完全风化花岗岩土的砾粒、砂粒、粉粒、粗黏粒和中黏粒是没有任何磨圆的棱角状, 长短轴直径相差不大的立体颗粒, 这些颗粒

图 4 2#完全风化花岗岩土样从砾粒到黏粒的 19 组颗粒物

Fig. 4 The 19 sub-size groups of CDG particles from gravel to fine clay

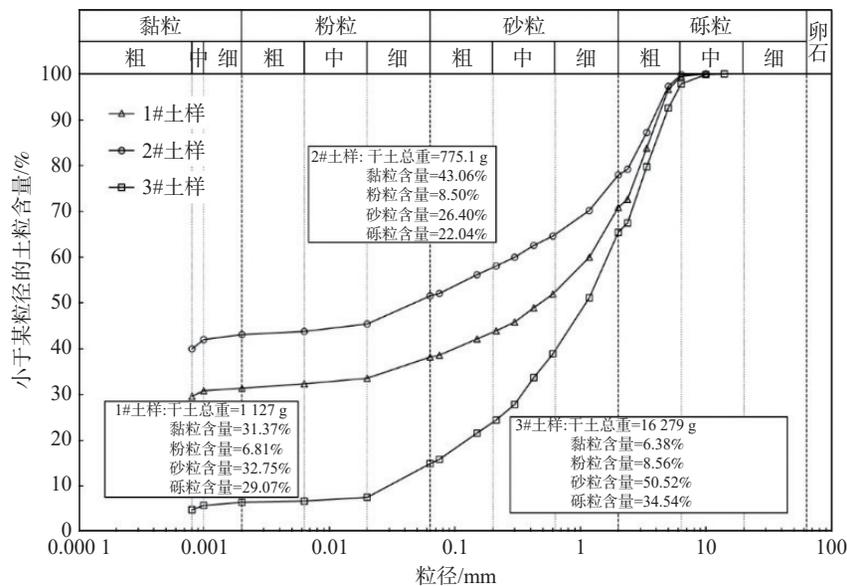
图 5 失稳路基边坡附近山坡的完全风化花岗岩土的颗粒大小质量分布曲线

Fig. 5 The complete mass-based particle size distributions of three CDG soil samples adjacent to the failed subgrade slope

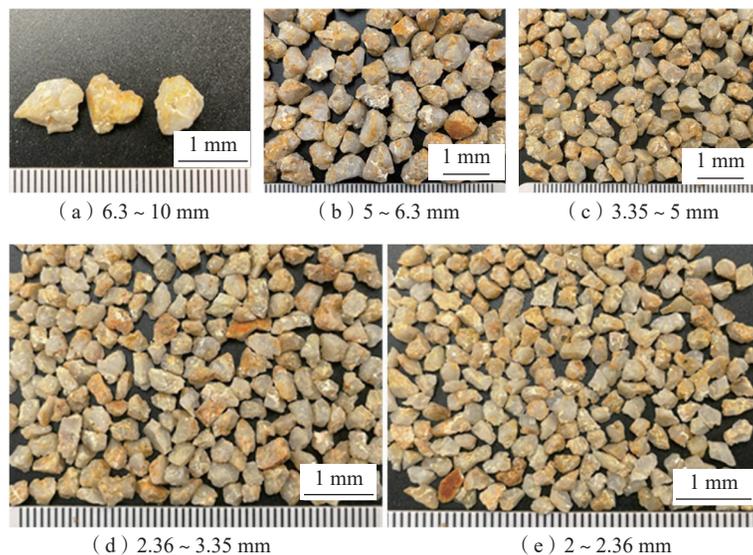
图 6 2#土样 5 组砾粒的立体显微镜图像

Fig. 6 The stereo-microscopic images of five sub-size gravel groups of sample 2# CDG particles

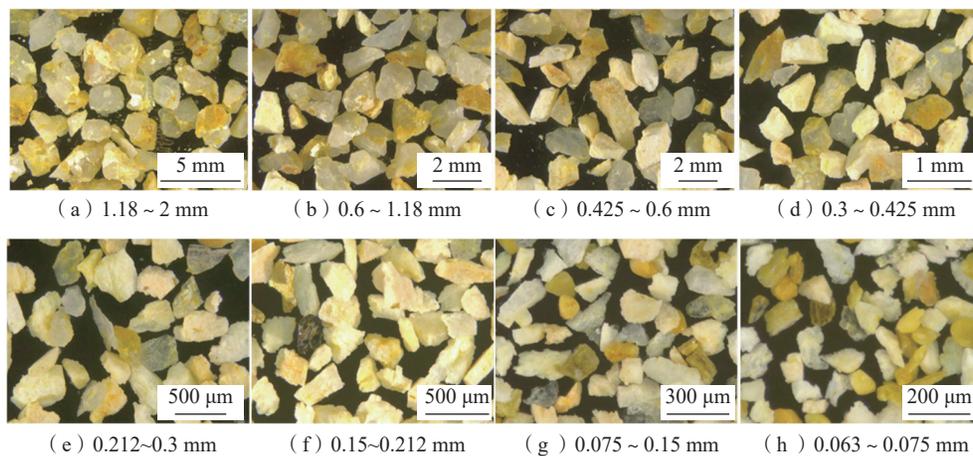
图 7 2#土样 8 组砂粒的立体显微镜图像

Fig. 7 The stereo-microscopic images of eight sub-size sand groups of sample 2# CDG particles

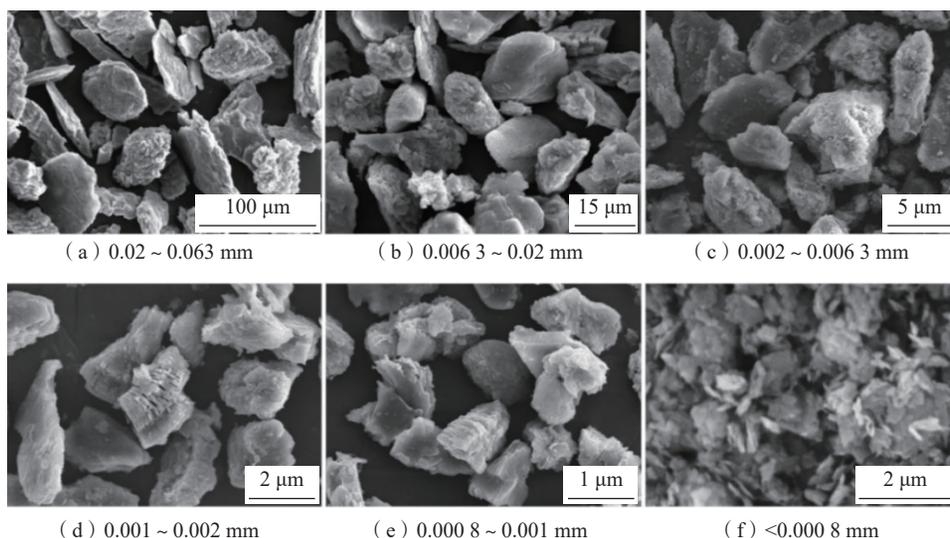
图 8 2#土样的粉粒、黏粒的扫描电镜图像

Fig. 8 The SEM images of three sub-size silt and three sub-size clay groups of sample 2# CDG particles

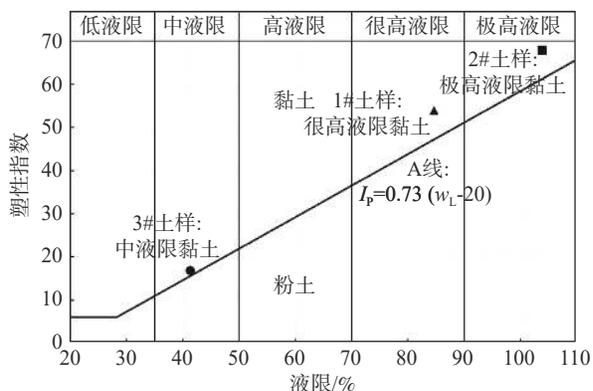
在实验室，根据相关规范进一步测量了这 3 个土样粒径小于 0.425 mm 试样的塑限(w_p)和液限(w_L)含水率。土样 1#、2#、3#的塑限含水率分别是 30.74%、35.76%、24.36%，液限含水率分别是 84.59%、103.74%、41.32%。图 9 给出了 3 个完全风化花岗岩土样的塑性指数(I_p)与液限对应关系。从图 9 可见，土样 1#、2#、3#(粒径小于 0.425 mm)都属于黏土类土。土样 2#是极

高液限黏土，土样 1#是很高液限黏土，土样 3#是中液限黏土。从而，该类土体(原状土和压实土)的有效内摩擦角和有效黏聚力应该都不等于 0。

图 9 3个完全风化花岗岩土样的塑限指数与液限对应关系

Fig. 9 The variations of plasticity index with liquid limit for three CDG samples

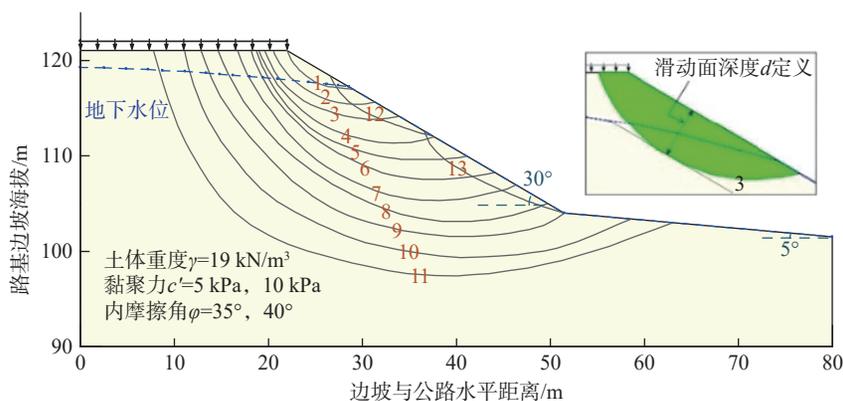
根据相关报道、现场照片和 Google 地形图,图 10 给出了一幅简化的梅大高速公路路基边坡地质力学模型剖面。(1)路基填土边坡坡度为 30° 。车辆荷载在边坡稳定性分析中等效为车道上均匀分布荷载。根据《公路工程技术标准》(JTG B01—2014),高速公路汽车荷载为公路-I级,计算四车道公路 I 级荷载为 10 kPa。(2)考虑 2 种地下水情况:一种是地下水很深,另一种是地下水很浅。(3)根据上述完全风化花岗岩土的试验结果和香港统计数据,采用了 4 组有效抗剪强度情况,它们的有效黏聚力和有效内摩擦角分别是(5 kPa, 35°)(10 kPa, 35°)(5 kPa, 40°)(10 kPa, 40°)。原状完全风化花岗岩土的总体容重均假设为 20 kN/m^3 。(4)在图 10

中给出了 13 条潜在滑动面。

图 10 路基边坡地质力学的简化模型剖面

Fig. 10 Simplified geological model for the road subgrade slope

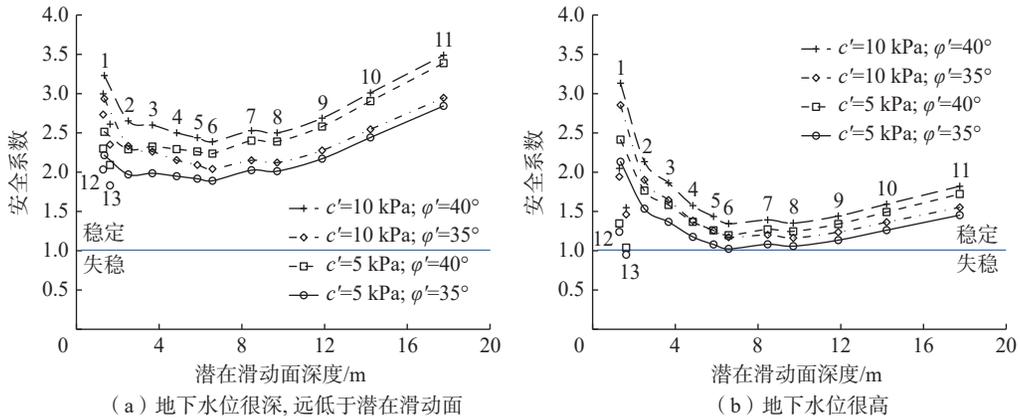
根据岳中琦等^[13]的方法,图 11 按照潜在滑动面距离边坡表面的深度,给出了这 13 条潜在滑动面的安全系数分布。安全系数计算方法是基于极限平衡原理的 Spencer 有限条分法。从图 11 可以观察到,该模型边坡的整体安全系数在浅层较大,中部最低,深部增大。它们随着潜在滑动面深度增大,从浅层的较大值逐渐降低到中部的最小值区间,再逐渐升高。最小安全系数(最不稳定)位置在潜在滑移面 6(深度 6.6 m)到 8(深度 9.7 m)之间。这个最不稳定潜在滑动区间与图 12 揭示的公路路基失稳滑坡范围的对应程度相当高。

图 11(a)给出了在缺少地下水影响下,该边坡 13 条潜在滑动面的安全系数均大于 1.8,属于稳定程度相当高的情况。地下水对该边坡的稳定性有极大的降低影

响。图 11(b)给出了在极高地下水位情况下,该边坡 13 条潜在滑动面的安全系数均大幅下降,潜在滑动面 6 和 8 的最小安全系数分别是 1.024 和 1.058,接近整体失

稳状态。特别的,表层潜在滑动面 13 的最小安全系数从 1.62 降低到 0.95,见图 11(a)(b)。这表明浅层边坡土体容易被渗透雨水侵蚀形成滑坡,向边坡下方流动。

图 11 路基边坡稳定性安全系数分布参数分析结果

Fig. 11 Variations of the factor of safety value with the slip depth for 13 potential slips of the road subgrade slope

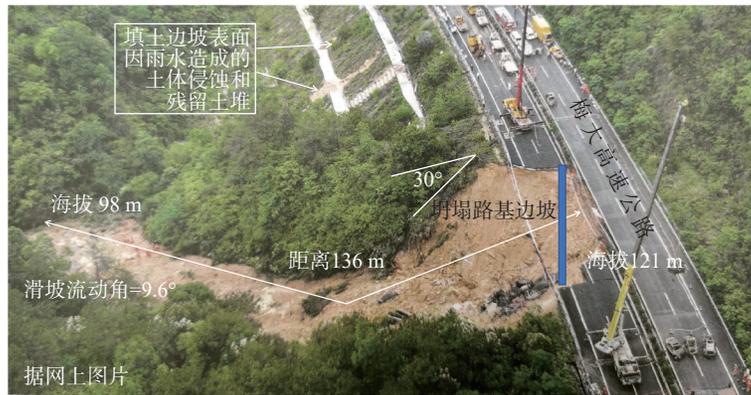
滑坡流动角 (travel angle) 是滑坡顶端到滑坡体前缘连线与水平线之间的夹角,是表示滑坡体流动性的重要指标^[14]。滑坡流动角越小,表明滑坡土体的流动能力越强。降雨与地下水造成的滑坡土体,其流动能力越强,表面所含水体越多。图 12 是梅大高速公路路基边坡失稳塌陷滑坡后的现场照片。滑坡顶端海拔 121 m,滑坡体流动前缘海拔 98 m,滑动水平距离 136m。这获得了最大的滑坡流动角为 9.6°。

图 12 路基边坡失稳滑坡后现场照片和沿 C 冲沟最小滑移距离和高程

Fig. 12 Site photograph illustrating Mei-Da Expressway landslide and the maximum travel angle along C gully

另外, 图 1(a)、图 12、图 15、图 16 是 C 冲沟填土边坡滑坡残留土体现场照片。照片揭示了这些残留的边坡土体含水率不高, 应该远低于塑限和液限含水率。因此, 该照片更进一步揭示了导致 C 冲沟填土边坡失

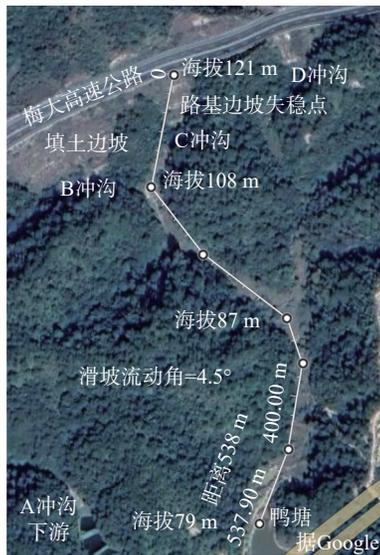
据现场观察报道,该滑坡体上所有水都流到该山坡下方的鸭塘(图 13)。鸭塘海拔 79 m,与该公路水平距离大约 538 m,因此可获得最小滑坡流动角为 4.5°。

图 13 路基边坡失稳后滑坡沿 C 冲沟最大滑移距离和高程

Fig. 13 The Google map for the road subgrade slope and the minimum travel angle along C gully

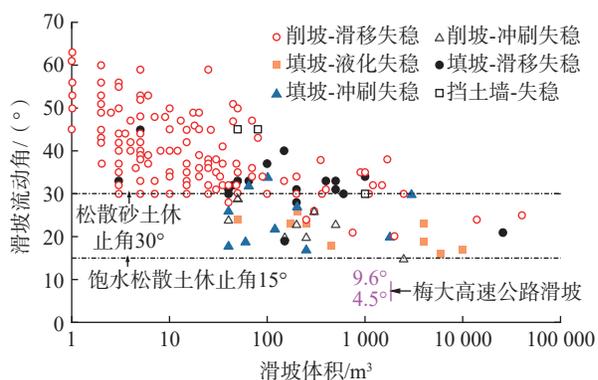
图 14 给出了香港特区政府土力工程处调查和统计的 168 个香港人造边坡滑坡案例的最小滑坡流动

角与滑坡体积的关系^[15]。共计有 6 类滑坡：开挖削坡边坡的滑移失稳、冲刷失稳，填土边坡的滑移失稳、冲刷失稳、液化失稳，挡土墙失稳。从图 14 可观察到：(1)滑坡体积越大，滑坡流动角越小；(2)重力滑移失稳的流动角最大，水体冲刷失稳的流动角较小，土体液化失稳的流动角最小；(3)重力滑移失稳的流动角一般都大于松散砂土的休止角(30°)；(4)水体冲刷和土体液化失稳的流动角一般都小于松散砂土的休止角(30°)，大于饱水松散土休止角(15°)。

据现场报道，梅大高速公路路基边坡失稳滑坡的路面长约 17.9 m，面积约 184.3 m²。假设深度 10 m，那么滑坡体积为 1 843 m³。因此，根据该滑坡体积，可把该滑坡的最大、最小流动角(9.6°、4.5°)画到图 14 上。从中可以观察到，该滑坡的流动角远远小于所有 168 个滑坡的流动角。参考香港降雨滑坡的雨量，可以论断：造成梅大高速公路路基边坡失稳的滑坡土体含水量远大于香港降雨滑坡土体含水量。

图 14 边坡失稳后滑坡最小滑坡流动角与滑坡体积的香港统计数据关系

Fig. 14 Variations of travel angle with landslide volume from statistic data of Hong Kong

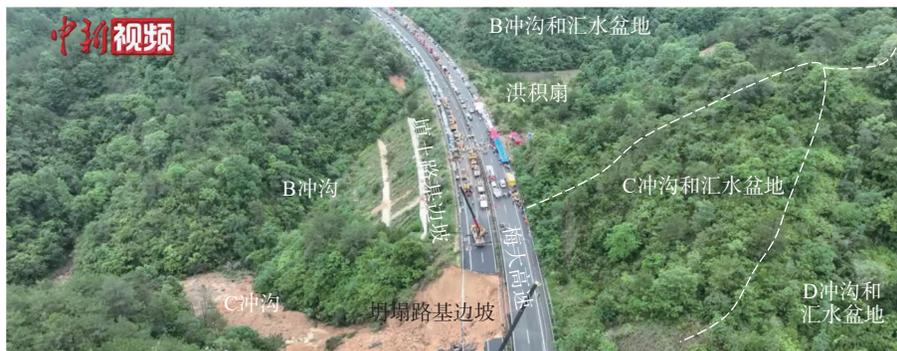
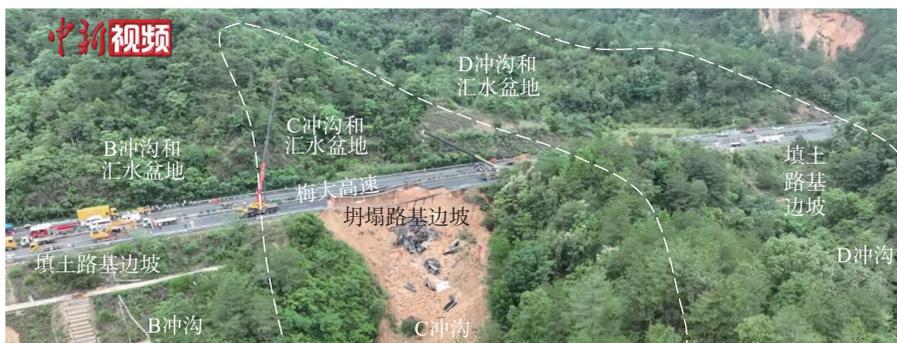
(a) B、C 冲沟和汇水盆地现场照片

(b) C、D 冲沟和汇水盆地现场照片

图 15 梅大高速公路路基边坡失稳滑坡后的 B、C、D 冲沟和可能公路跨流域调水汇水盆地

Fig. 15 Natural gullies and catchments and cut or fill slopes above and below Mei-Da Expressway after landslide in subgrade slope

后, 冲沟缺乏洪水流动。而 C 冲沟在公路建成后, 一直有洪水沿该冲沟流入鸭塘。因此, 公路建设改变了原有自然雨水径流流道, 成为跨流域调水和运水的截水通道。

其次,公路下方 A、B、C、D 冲沟填土边坡的面积分别为 4 300, 8 400, 1 540, 1 430 m²。A、B、D 冲沟填土边坡在这段梅州降雨期间没有失稳滑坡, 仅仅 B 冲沟填土边坡表面有轻微土体侵蚀, 见图 12、图 15(a)、图 16。

图 16 揭示了梅大高速公路路基边坡失稳滑坡段的西边公路与上方山坡之间存在大量土石体。这些混乱堆放的土石体可能揭示它们是被山坡上大量雨水径流冲到这个位置。它们也可以堵塞公路排水沟渠, 使得径流雨水流入公路道面。图 15(a) 揭示了公路上的 B 冲沟已经形成了一个面积较大的洪积扇。图 16 中的洪水带来的土石体就是位于该洪积扇前方。

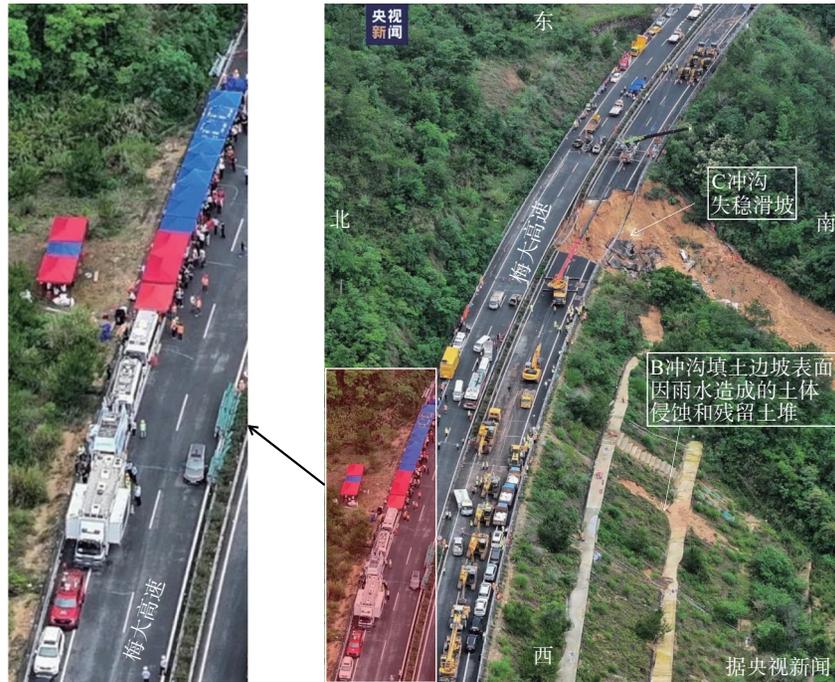
图 16 梅大高速公路路基边坡失稳滑坡段的公路与上方山坡之间存在洪水残留土石体

Fig. 16 Debris of soil and rock blocks at B gully above the road

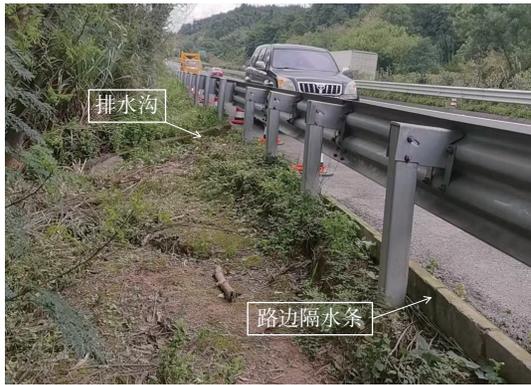
图 17 揭示了梅州地区高速路边经常使用的隔水条。这隔水条使得公路径流一直沿着道面流动, 直到公路排水沟渠。但是, 如果径流量过大和排水沟渠堵塞或破坏, 那么, 大量径流会流入公路下方填土边坡(例如 C 冲沟填土边坡), 导致失稳和滑坡。大量径流使得滑坡体极大液化, 与洪水一道流入下方鸭塘。

图 17 梅州地区高速公路经常使用的路边隔水条

Fig. 17 Kerb commonly constructed along expressway in Meizhou for controlling runoff on pavement

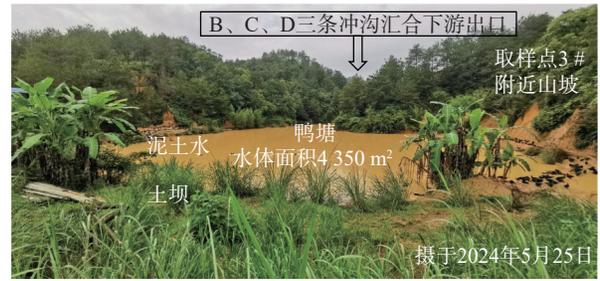
据媒体报道^[17],“本次塌方路段曾在 2022 年 8 月出现水毁病害,坡面溜塌、急流槽损坏,此后进行了加固以及完善排水系统。修复工程方案从 2023 年的 4 月到 9 月分批建设完成。”图 18 揭示了, B、C、D 冲沟汇合后的径流汇入的鸭塘(土坝)的现场照片。据媒体报道^[17],“去年,何深威承包下庵前村山塘水库改做鸭塘,其位置便在塌方处下方山脚,直线距离约 400 m。”“接连降雨,何深威看着鸭塘水位不断上涨,去鸭舍的那截土路被淹了,开铲车也不管用,他又换了条小船运饲料。其间,鸭塘在高速汇聚而下的排水中变得愈发浑浊。他回忆说,4 月 28 日上午,水沿边坡一涌而下,‘哗哗’冲了近一小时,掺着不少泥沙。等他 5 月 1 日凌晨再接到村委会通知,鸭舍几乎被塌方下来的土压塌了,现场也拉了警戒线无法靠近。”“出现塌方前,村民何

图 18 B、C、D 冲沟汇合的径流汇入鸭塘(土坝)的现场照片

Fig. 18 Site photograph illustrating mud water in the duck pool below B, C and D gully

上述现场描述的鸭塘水变化,证明了公路或其排水系统将大量径流雨水汇入鸭塘。鸭塘面积大约 4 350 m²,鸭塘水深增加 1 m 所需的水量是 4 350 m³。这个水量与上述 1 h 跨流域汇水总量相当,也与启动路基边坡土液化所需总水量相当。

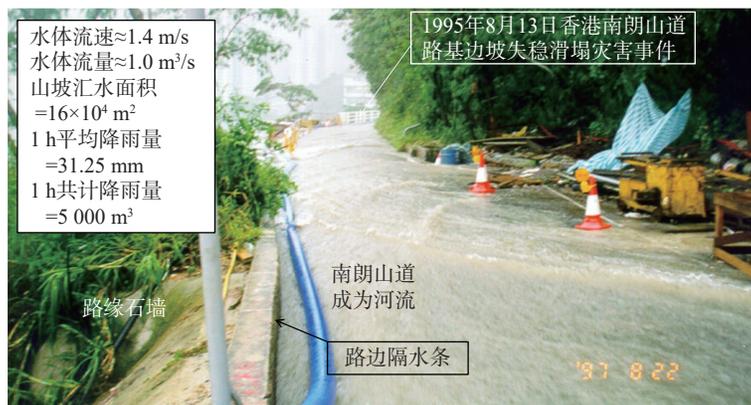
图 19 香港南朗山道跨流域调水、汇入山坡径流形成河流的现场照片

Fig. 19 Site photograph illustrating flooding on Nanlang Shan Road due to road functioning as catchwater for several catchments

图 19 是图 1(b) 揭示的公路路基边坡失稳滑坡的相关照片^[6-8]。图 19 中的照片是 1997 年 8 月 22 日在维修和加固香港南朗山道路路基边坡失稳滑坡工程的照片。该照片揭示了南朗山道跨流域调水、汇入山坡径流形成河流, 河流流速大约 1.4 m/s, 流量大约 1.0 m³/s。跨流域调水的山坡汇水面积约 16×10⁴ m², 这相当于梅大高速公路路基边坡失稳滑坡的跨流域汇水盆地面积 15.57×10⁴ m²。距离南朗山道滑坡点 2 km 的雨量计获得的 1 h 降雨量 31.25 mm。该跨流域汇水盆地 1 h 所获得的总降雨大约 5.0×10³ m³。在 1995 年 8 月 13 日该段路基边坡失稳滑坡前, 测得的 1 h 降雨量为 48.25 mm。因此, 导致该路基边坡失稳滑坡的山道河流流量应该大于 1.0 m³/s、小于 1.5 m³/s。再考虑南朗山道路路基边坡滑坡土体体积是 2 600 m³, 假设边坡土体的干容重 18 kN/m³, 那么滑坡土体重量是 4 775 t。如果土体平均液限质量含水率为 42%~104%, 那么所需液化水量体积为 2 387~4 775 m³。该所需含水量与实测和计算获得的总体降雨量相当。

根据以上资料和分析,对该段路基边坡失稳滑坡过程可以有如下诊断。高速公路削坡和填土建设改变了原来的雨水径流途径,分别沿 B、C、D 冲沟向山坡下方流到鸭塘。B、D 冲沟的排水量被极大降低,C 冲沟排水量极大升高。从而,原来分别由 B、C、D 冲沟承担的面积大约有 16.5×10⁴ m² 的汇水山坡区域,都流进公路道面上。再加上道面边上建立的隔水条,该雨水径流会在道面上流动,形成如图 19 所示的公路河流。公路排水系统可能被从高处山坡带来的土石堵住。
