# 瑞士阿尔卑斯桦树“5·28”高位远程冰岩崩-碎屑流研究

**摘要:** 2025 年 5 月 28 日, 瑞士南部瓦莱州阿尔卑斯山脉桦树(Birch)冰川发生高位远程冰岩崩-碎屑流灾害, 导致下游 Blatten 镇与 Ried 村被彻底摧毁, 300 余人紧急撤离, 1 人失踪。文章基于多期卫星遥感影像、灾害前后的无人机数据、滑震信号和现场视频资料, 对“5·28”Birch 高位冰岩崩-碎屑流灾害的发育特征、演化过程和成灾动力学开展了系统研究。初步结果表明: 受全球气候变暖和冻融循环共同驱动, 位于 Birch 冰川上部南侧、相对高差约 300 m 的 Nesthorn 峰频繁发生岩崩, 坠落的碎屑物质持续堆积于冰川表面, 在削弱冰川物质亏损的同时增强了冰川的塑性流动, 促使前缘鼓胀变形加剧以及冰裂缝扩展。遥感解译显示: 近 10 年来冰川面积扩张约 44%, 冰舌向前运动约 110 m。地质灾害发生过程中, 约  $3.0 \times 10^6 \text{ m}^3$  的楔形崩滑体发生高位失稳, 以约 36 m/s 的速度持续冲击加载下部 Birch 冰川, 引发共计约  $6.0 \times 10^6 \text{ m}^3$  的冰川及其上覆碎屑发生整体失稳, 随后转换成高速远程运动的冰岩碎屑流, 并以约 64 m/s 的平均速度冲出沟口, 在与对岸山体发生碰撞后就位堆积。这类发育于高寒、高海拔极高山区的冰岩型高位远程地质灾害在我国喜马拉雅造山带广泛分布, 严重威胁系列重大工程地质安全, 文章可为相关防灾减灾提供一定参考。

## Study on the May 28 Birch high-altitude and long-runout ice-rock avalanche in the Swiss Alps

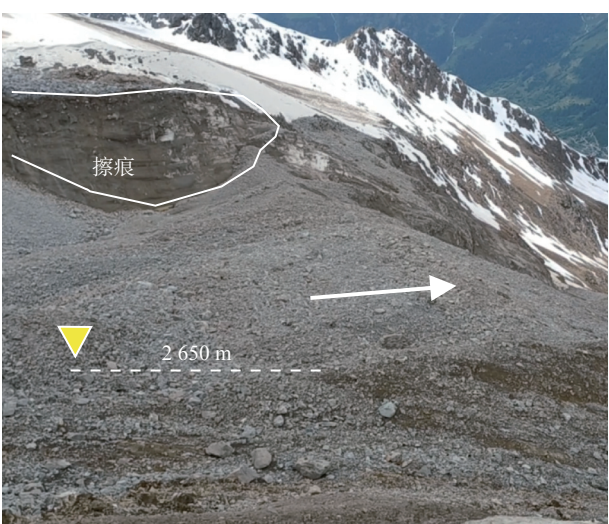
图4 冰川区特征(数据来源: ETH的Farinotti教授课题组、Schweizer Radio und Fernsehen新闻报道)

(a) Birch冰川海拔

(b) 冰舌前缘发育的冰裂缝

Fig. 4 Characteristics of glacial area (Data source: Professor Farinotti's research group at ETH, and news reports from Schweizer Radio und Fernsehen)

Birch 冰川位于海拔约 2 650 m 的冰斗内, 三面环绕高陡山体, 地势相对平缓, 坡度 15°~25°, 其表面覆盖有高位崩滑形成的碎屑堆积物和积雪, 见图 4(a)。该冰川的冰舌前缘隆起, 并发育多条张拉冰裂缝, 横向冰裂

缝走向多为NW—SE, 纵向冰裂缝呈大角度与横向冰裂缝相交。随着气候持续变暖, 表面冰雪融化为水, 通过冰裂缝向下入渗, 在水压力作用下冰裂缝不断扩展。同时, 由于Nesthorn峰山体连续崩塌滑落, 大量花岗岩、片麻岩等碎屑物质覆盖于Birch冰川表面, 堆积体积约 $3.0 \times 10^6 \text{ m}^3$ , 冰川上覆压力持续上升<sup>[1, 16]</sup>, 导致冰层内部处于较高应力状态, 基底剪切力不断增加, 冰川持续向前运动, 见图4(b)。

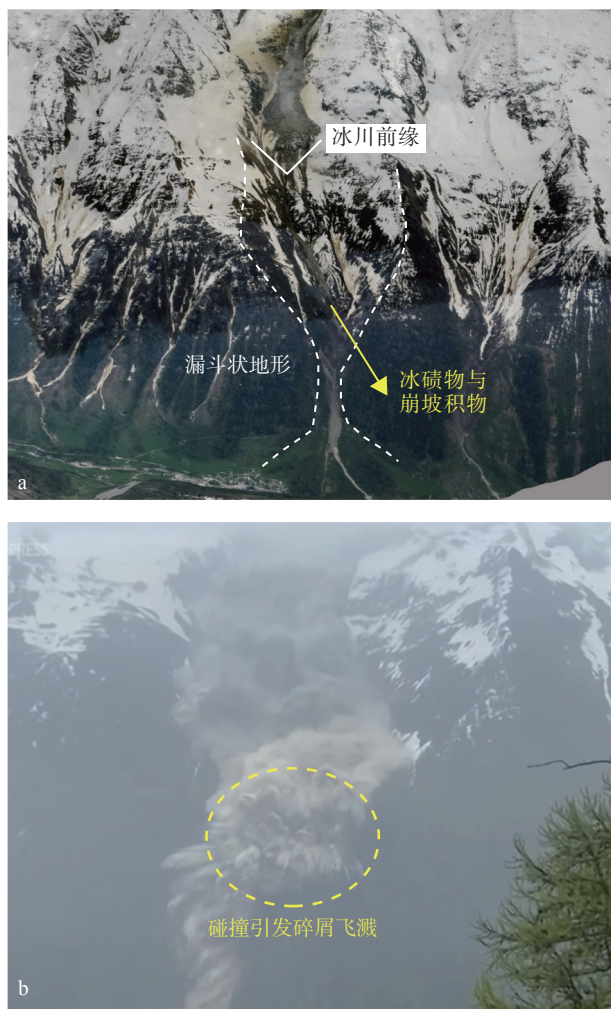
图 5 流通区特征

Fig. 5 Characteristics of the transition area

流通区位于冰川前缘的地形收缩带, 两侧为陡峭山壁, 沟道坡度约为 $30^\circ$ , 见图5a。受冰川运动、冻融风化等外营力作用影响, 周边岩体碎裂化程度较高, 沟内主

随后冰岩碎屑流持续加速,进入上宽下窄的漏斗状地段。随着沟道逐渐收窄、坡度增大,见图 5a,滑体运动受两侧山体约束增强,碎屑颗粒逐步压实,颗粒间咬合增强,沟道受冲击碰撞、剪切磨蚀作用更加明显。随

着沟谷进一步窄陡化,沟道坡度增至  $30^{\circ} \sim 50^{\circ}$ ,地形偏转呈钝角弯曲,导致碎屑流运动方向与沟谷轴线斜交。冰岩碎屑流以极高速度冲击左侧陡坡,发生连续高能碰撞,大量碎屑高速飞溅,烟尘瞬间弥漫,覆盖大部分沟道空间,见图 5b。期间,碎屑流动能急剧损耗,部分物质减速沉积,沟谷中最大堆积厚度达 36 m(图 2)。同时,连续的碰撞加快碎屑物质相态转换(冰-水-水蒸气)速率,大量水汽被封存于碎屑流主体中。

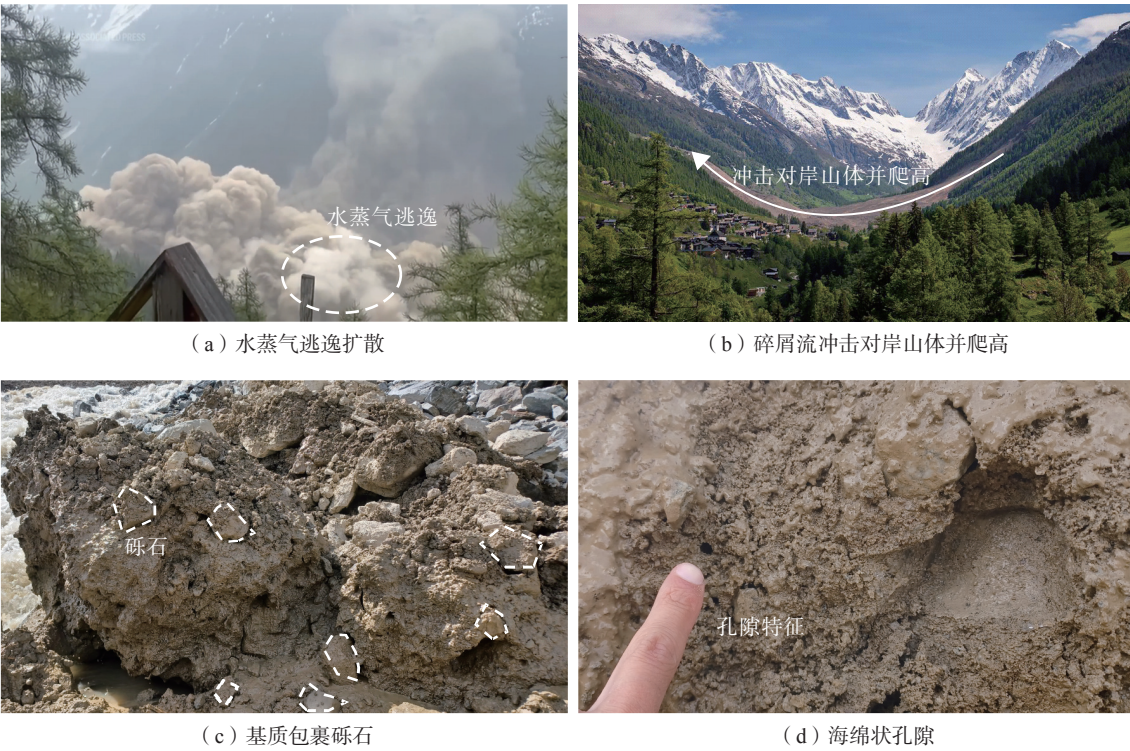
图 6 堆积区特征(数据来源: Le Temps 新闻报道、ETH 的 Farinotti 教授课题组)

Fig. 6 Characteristics of the deposition area (Data source: Le Temps news report,Professor Farinotti's research group at ETH)

Birch 冰川沟口地势平坦开阔,伴随地形急剧变缓,顺流而下的碎屑流前缘与对岸山体剧烈相撞,赋存于冰岩碎屑孔隙中的大量水汽瞬间“喷发”,见图 6(a)(b)。随后朝两侧减速扩展并淤埋 Blatten 镇,最大厚度达 38 m。部分碎屑和融水继续沿 Lonza 河道向前运动,掩埋 Ried 村,最终形成的堰塞堆积体横向跨度约 2.3 km,体积超过  $1.0 \times 10^7 \text{ m}^3$ 。堆积体细观上表现出无序堆叠、基质包裹碎屑的特征。基质主要为冰碛物和融水混合的细粒泥砂,黏性强,表面孔隙呈海绵状发育,表明在堆积过程中,冰雪融水从固体颗粒中分离,沿架空孔隙快速排出,剩余水分滞留于细粒之中,固化为海绵状孔隙结构,见图 6(c)(d)。
