# 澜沧江拉金神谷滑坡成灾机理分析

**摘要:** 涉水型古滑坡是西南水电工程区常见的灾害类型, 揭示这类滑坡的成灾机理有助于降低链式灾害发生风险概率。以云南省德钦县燕门乡拉金神谷古滑坡为例, 基于野外地质调查、InSAR 监测和数值模拟研究, 结合滑坡区工程地质条件, 分析了滑坡的变形特征和破坏演化全过程。研究结果表明: ①拉金神谷滑坡成灾过程为前缘局部变形阶段→后缘拉裂阶段→滑坡—堰塞湖阶段→堰塞湖溃决阶段; ②库水位上升和降雨共同作用是诱发滑坡大变形的直接原因; ③若该滑坡的地质环境条件持续恶化, 发生滑坡堵溃型链式灾害的风险很高。通过对拉金神谷古滑坡的成灾机理研究, 提出了引入 InSAR 等监测调查技术手段开展类似涉水古滑坡排查的地质灾害早期识别建议, 这对防范类似的高位链式地质灾害具有重要实践意义。

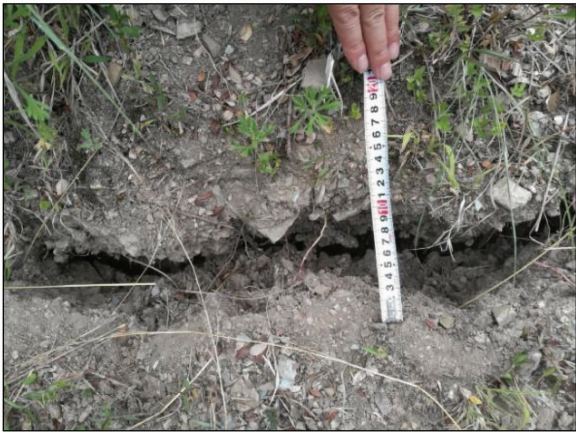
图 3 滑坡后缘裂缝(2019 年 6 月 13 日)  
Fig. 3 Crack on the back edge of landslide (June 13, 2019)

自 2018 年 11 月水库蓄水缓慢进行,进入 5 月水库蓄水基本达到最大蓄水位。对该滑坡变形调查表明,受水库蓄水的影响,首先在滑坡体的前缘发生小规模滑塌,2019 年 6 月 7 日前后,受蓄水和降雨影响,在滑坡体的后缘村民小组后山小路处出现张拉裂缝(图 3),并自后缘向两侧发展。随着时间的推移,滑坡后缘及两侧边界明显,裂缝横向宽 15 ~ 80 cm,上下错动 5 ~ 380 cm(图 4),沿两侧及后缘延伸长约 1 200 m,滑坡后缘及北侧裂缝已全部贯通,南侧裂缝已延伸至中下部。滑坡前缘蓝青西古悬索吊桥受挤压桥面发生变形,桥面中部向上隆起,桥两侧护栏挤压发生弯曲,表明滑坡向江心方向发生滑移变形(图 5、图 6)。

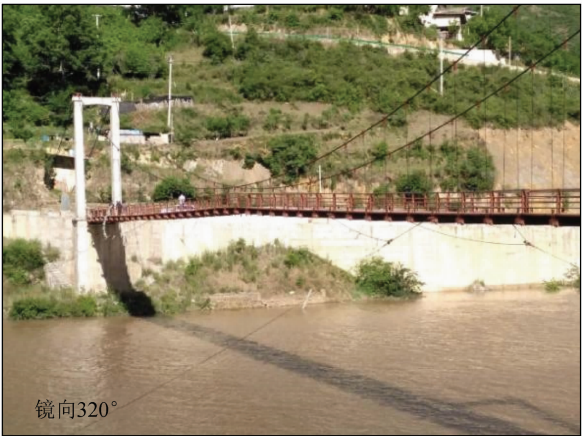
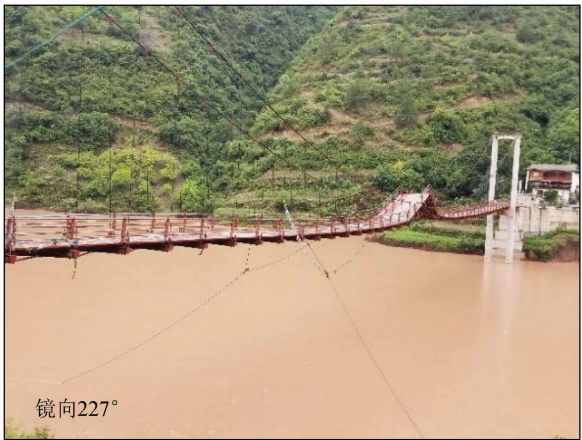
图 5 早期桥面隆起(2019 年 6 月 13 日)  
Fig. 5 Early stage of bridge surface uplift (June 13, 2019)

图 6 桥面大面积隆起(2019 年 7 月 9 日)  
Fig. 6 Large area uplift of bridge surface (July 9, 2019)
