# 四川巴州崩塌危岩发育特征

**摘要:**本文着重介绍5.12地震后四川省巴中市巴州区崩塌地质灾害特征,分析它们发生和发展的地质环境背景,重点分析了崩塌类型与岩体结构的关系及崩塌发生的一些基本规律,结合具体实例,提出了汶川地震触发崩塌成因机制的分类体系,概括和总结了五种主要崩塌类型的基本特征及地质模式。

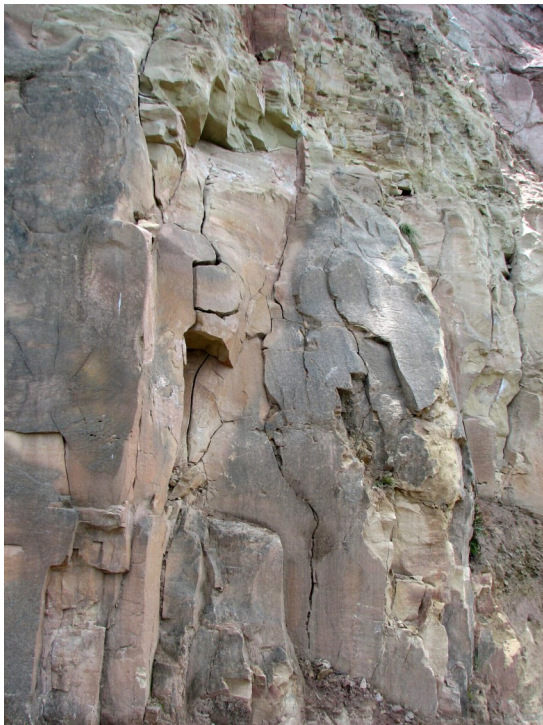
图2 砂岩内发育的不规则、陡倾卸荷裂隙  
Fig.2 Irregular fractures developed in the sandstone

处危岩体均属体积小于1万立方米的小型危岩体。区内所有崩塌(危岩)发育于砂岩形成的陡崖部位,尤其白垩系黄灰色、黄绿色长石石英砂岩形成的陡崖部位。砂岩陡崖中发育的不规则、陡倾卸荷裂隙

(图2)、平行坡面和垂直坡面的陡倾构造裂隙(图3)以及平缓的岩层层面是该区崩塌(危岩)发育的控制结构面。

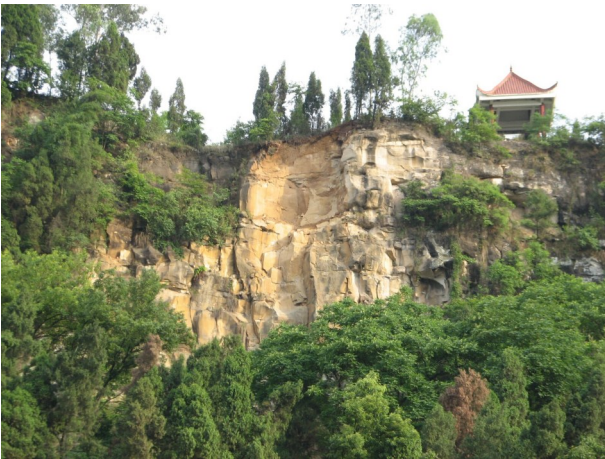
强震过程中,地震波在坡体内部传播,导致形成特定的震动破裂体系,以坡体后缘陡峻的拉裂面为典型代表,一旦拉应力大于这部分岩石的抗拉强度时,突出的岩体就会突然向下崩落。尤其是当岩体中发育有近垂直的结构面时,即使拉应力小也可产生纵向拉张裂隙。其形成机制可理解为地震波在坡体内传播,遇到不连续界面时,产生复杂的动力响应过程,形成界面的“拉应力效应”,从而导致岩体被拉裂。此次调查中,此种类型的崩塌数量较多,共发现13处,下面重点介绍一处典型的震裂型崩塌的例子——塔子山危岩体。该危岩体位于近直立的陡崖上,坡顶海拔587 m,坡脚海拔500 m,相对高差87 m,坡向160°。坡体由白垩系砂岩组成,岩层产状近水平。危岩体被平行坡面和垂直坡面两组构造节理、平行坡面卸荷裂隙和岩层层面切割成块状。该处岩体卸荷松动较强烈,形成厚约2 m、深12 m的卸荷带(图4、图5)。“5.12”地震造成岩体松动、开裂进一步加剧,局部发生拉崩。该类崩塌危岩的防治建议采取工程措施,采用墩、柱、墙或其组合形式支撑加固,或利用预应力锚杆或锚索对其进行加固处理。

图4 塔子山危岩体  
Fig.4 Rocks of the Tazi hill

图5 塔子山危岩体剖面示意图  
Fig.5 Schematic diagram of the Tazi hill rocks

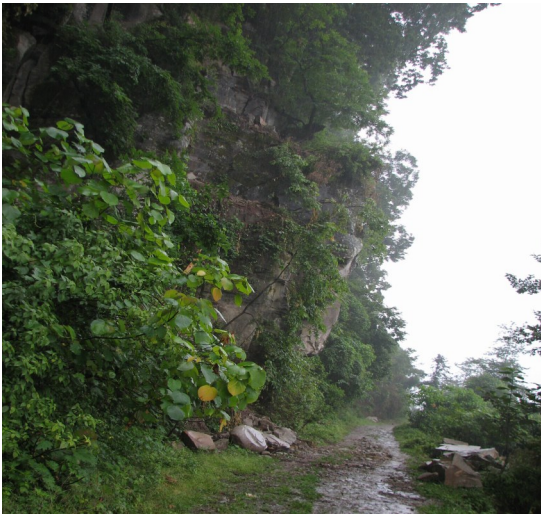
坡体在强震持续作用下,首先产生振动溃裂,然后崩塌破坏,这就是溃崩,其特点是破坏过程不受特定的滑动面控制。陡坡上长柱状的和板状的不稳定岩体,在某些因素作用下,或因不稳定岩体的重量增加,或因其下部断面减小,都可能使长柱状或板状不稳定岩体的下部被剪断,从而发生崩塌,这种崩塌在于岩体下部因自重所产生的剪应力是否超过岩石的抗剪强度,一旦超过,崩塌将迅速产生。此类崩塌主要为以强风化软弱泥岩为基座、坡度大于70°斜坡段危岩体的主要崩塌形式,此次调查发现三处,鼎山镇鼎山寨危岩体、三汇镇二村一社雷神庙危岩体和枣林镇阴灵山景区“天下奇石”危岩体,以错断式崩塌为主。1) 鼎山寨危岩体,该危岩体坡顶海拔673 m,坡脚海拔651 m,相对高差22 m,坡向为320°,坡体近直立至倒坡。坡体由白垩系(K)砂岩组成,岩层产状近水平。陡立砂岩斜坡被卸荷裂隙、两组陡倾构造裂隙与岩层面切割成块裂状,危岩底部部分悬空,摇摇欲坠,现状稳定性差。2008年5月12日地震导致坐于危岩体之上的哪咤庙倒塌,危岩体自身开裂、松动加剧,容易发生剪断式崩塌(图6),同时危岩体开裂宽度明显增大,目前裂缝宽约20 cm(图7)。根据岩体结构初步判断,潜在危岩块体长30 m,宽5 m,高约10 m,体积为1500 m<sup>3</sup>,属小型崩塌(危岩体)。在暴雨或余震作用下,危岩体稳定性极差。由于危岩体下方为人口密集区,搬迁困难,故建议对危岩体进行工程治理,采用人工挖除、素喷混凝土护坡方法排除除危。2) 三汇镇二村一社雷神庙危岩体。危岩

图6 鼎山寨危岩及局部垮落岩体  
Fig.6 Rocks of the Dingshanzhai

图7 鼎山寨危岩体剖面示意图  
Fig.7 Schematic diagram of the Dingshanzhai Rocks

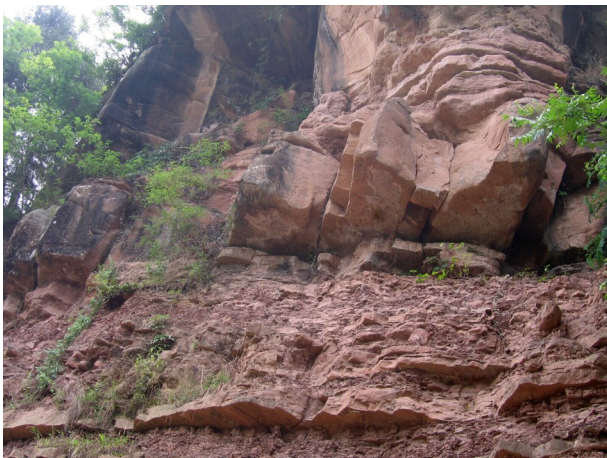
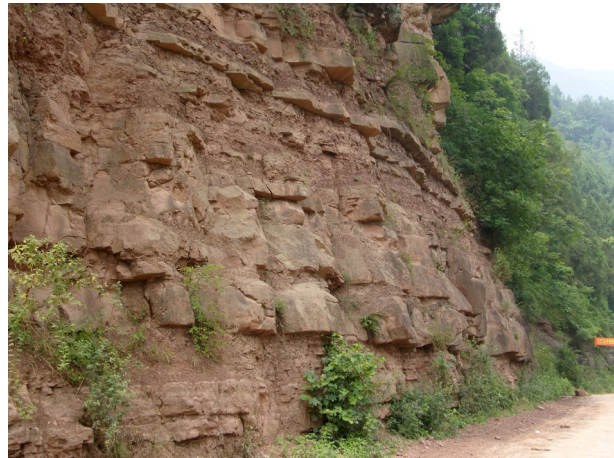
体顶部海拔407 m,底部海拔357 m,坡向为320°,危岩所在斜坡为近直立陡崖。坡体由白垩系苍溪组砂岩夹泥岩组成,岩层产状近水平。砂岩、泥岩互层岩体中,泥岩风化严重,形成空腔,上部砂岩卸荷裂隙发育(图8、图9)。危岩体被卸荷裂隙及层理面切割成块裂状,层理面略倾向坡外。2008年5月12日地震致使危岩体开裂、松动加剧,沿软岩基座产生部分剪断式崩塌,直接威胁三(汇)玉(井)公路运行安全,该公路为三汇、玉井两乡镇的必经之道,车流、人流量大,其危害严重。建议在公路东西两头设置明显的预警标志,加强对上方危岩的监测、巡查。采取锚固技术,同时配合挂网、表面喷砼护坡、排水、小规模清方等综合工程措施除险排危。

图8 雷神庙崩塌(危岩)  
Fig.8 Rocks of the Leishen temple

图9 雷神庙崩塌(危岩)危及公路  
Fig.9 Rocks of the Leishen temple that endanger road

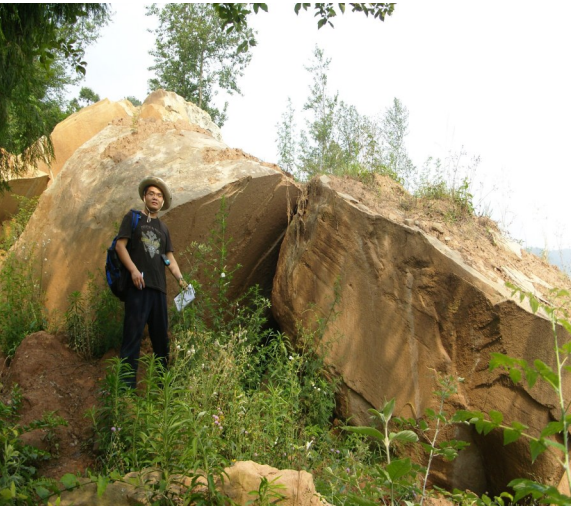
坡体,完整性不好,整体强度较低,并受断裂等软弱结构面控制,稳定性差,在强震作用下,整体破裂、解体、溃散、垮塌。如三汇镇车轴岩危岩体,该危岩体位于三汇镇长滩河村,地理坐标:东经106°31′17.3″,北纬31°55′59.1″。危岩体部位为陡崖斜坡,陡崖顶部标高833 m,底部标高633 m,相对高差200 m,坡向为220°,陡崖下部斜坡平均坡度65°。坡体由白垩系苍溪组砂岩夹泥岩构成,产状近水平。砂岩、泥岩互层岩体,泥岩风化严重,形成空腔,上部砂岩卸荷裂隙发育。岩体被卸荷裂隙、层理面切割成碎裂状。“5.12”地震造成岩体松动、开裂加剧,崩落块体在坡顶陡坎上呈叠瓦状排列形成11个单体体积约250 m<sup>3</sup>的危石(图13、图14)。调查期间,仍有小块

目前,已崩落块的最前方一块危石仅靠底部粘土阻滑,一旦遇到暴雨或较大的余震,随时可能再次崩塌,并且引发后续危石不断崩塌,从而形成多级连锁崩塌。陡崖上未崩落岩体开裂、松动强烈,在降雨和余震作用下,极有可能再次崩塌。该危岩体严重威胁崖下5户居民,共计27人生命安全,威胁房屋35间,危及下部人流量较大的乡村公路一条,危险性较小。建议搬迁崖下居民,并在简易道路东西两头设置明显的预警标志,绕道通行,加强巡查。尽早实施永久的居民搬迁避让工程。

图13 三汇镇危岩体剖面示意图

图14 三汇镇危岩已崩落块石
