# 湿式旋挖工法中埋钻事故的处理

**摘 要** 介绍了在静态泥浆护壁的湿式旋挖工法中出现的埋钻事故的处理工艺以及在使用湿式旋挖工法中出现的一些实际问题的处理办法。

## 1 工程概况

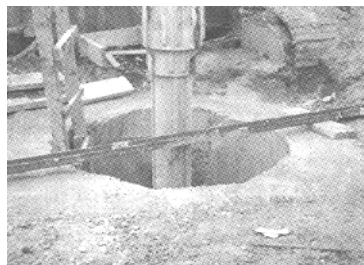
图1 第二节钻杆与第一节钻杆焊接示意图

(2)由于孔深在 27 m 的位置,第三节钻杆基本完全伸出,为了便于处理事故,须将第二节钻杆用吊车进行提升,并与第一节钻杆焊接在一起,如图 1 所

示,在焊接的过程中一定要焊接牢固,以便后续的强力起拔。

(5)将钻头上部的沉渣清理完毕以后,用高压气流喷枪继续对钻头的周围进行强吹,然后用 50 t 吊车的主卷扬在动力头上部的钻杆连接部位对钻杆进行强力起拔,钻杆活动以后,改换吊车吊钻杆的吊点(图1所示的钻杆下部起吊方便处),并注意将缠绕在钻杆上的起吊钢丝绳固定牢靠,避免在起拔的时候突然脱落。固定好后用吊车徐徐起拔,限位后将钻杆焊接,然后重复,直至将钻杆和钻头全部提出孔外。提出孔口并卸掉钻头的钻杆如图2所示。
