# 高速铁路隧道塌方原因分析与施工处治技术

**摘要:**结合某高速铁路隧道 DgK88 + 520 ~ 522 段施工出现掌子面附近拱顶塌方的工程背景,从现场地质条件与设计支护参数等方面分析了塌方原因,并采用数值模拟对比分析了勘察设计与围岩变更后的开挖支护措施引起的围岩变形。结果表明,根据原勘察设计Ⅲa 级围岩确定的开挖方法与支护参数不能有效保证实际围岩条件下的隧道稳定性,而采用围岩变更为 Vb 级围岩、三台阶七步法开挖、Vb 级围岩复合式衬砌支护的设计,拱顶沉降则可大幅度降低。介绍了塌方处治措施和拱顶沉降监测结果。由于围岩表现为脆性,在塌方后拱顶沉降较小,为确保工程安全,应根据地质勘察与超前地质预报等辅助措施,更为准确地掌握隧道围岩地质赋存条件,确定合理的开挖方法与支护参数。

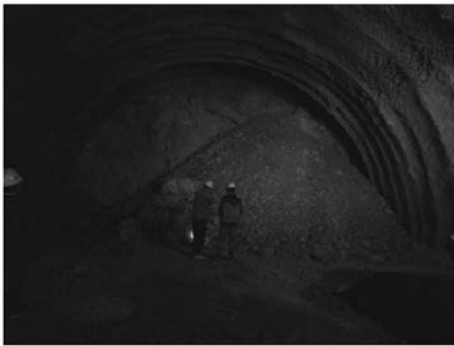
图1 2014年8月14日8:20塌方体堆积

该隧道 DgK88 + 520 ~ 522 段于 2014 年 8 月 14 日凌晨在弱爆作业后出渣完成即将进行喷混作业时,发现拱顶右侧出现掉块现象,随着掉块范围扩大,塌方体堆积并逐渐封堵了掌子面(如图 1、图 2 所示)。塌方段并无涌水渗水现象,塌方体为松散碎裂岩体,强度较低。

塌方发生后,在保证人身安全的前提下,观测塌方区岩块塌落情况,当岩块不再掉落、塌方区稳定后再采取相应的处治措施,保证安全通过塌方段<sup>[6]</sup>。

(1)对塌方体喷射混凝土,对塌空区起到封闭支撑作用。

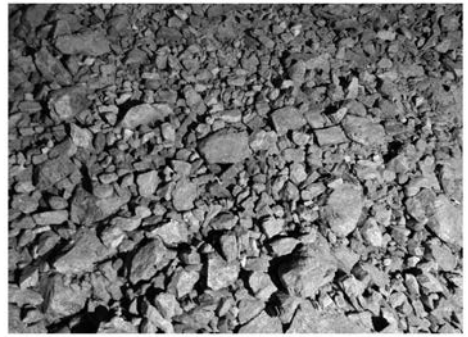
图3 塌方体松散岩块

根据塌方段现场地质调查, 塌方体为松散的粉质砂岩, 强风化(如图 3 所示)。围岩节理发育, 塌方段拱顶上方存在松散破碎岩体, 岩层被切割为角砾状松散结构, 岩体极其破碎, 岩体间胶结性弱、自稳定性差、强度低, 在施工中极易发生坍塌。此次塌方与这种松散碎裂的变质砂岩有直接关系。
