四川省南江县陈家湾滑坡稳定性分析及防治建议

摘要: 由于山体的特殊地质背景及人类工程活动, 四川省南江县陈家湾滑坡在平面位置上以中间山梁为界分为 I 号、II 号滑坡及潜在不稳定斜坡。通过地质灾害勘查, 研究了滑坡特征及其地质成因机制, 并进行了稳定性分析评价。结果表明: 仅 I 号滑坡在暴雨工况下处于欠稳定状态。根据滑坡地形特征、稳定性分析结果, 结合保护对象, 对 I 号滑坡提出了“抗滑桩+截水沟”和“预应力锚索+抗滑短桩+截水沟”两种防治方案。通过对比分析, 推荐“抗滑桩+截水沟”为实施方案。

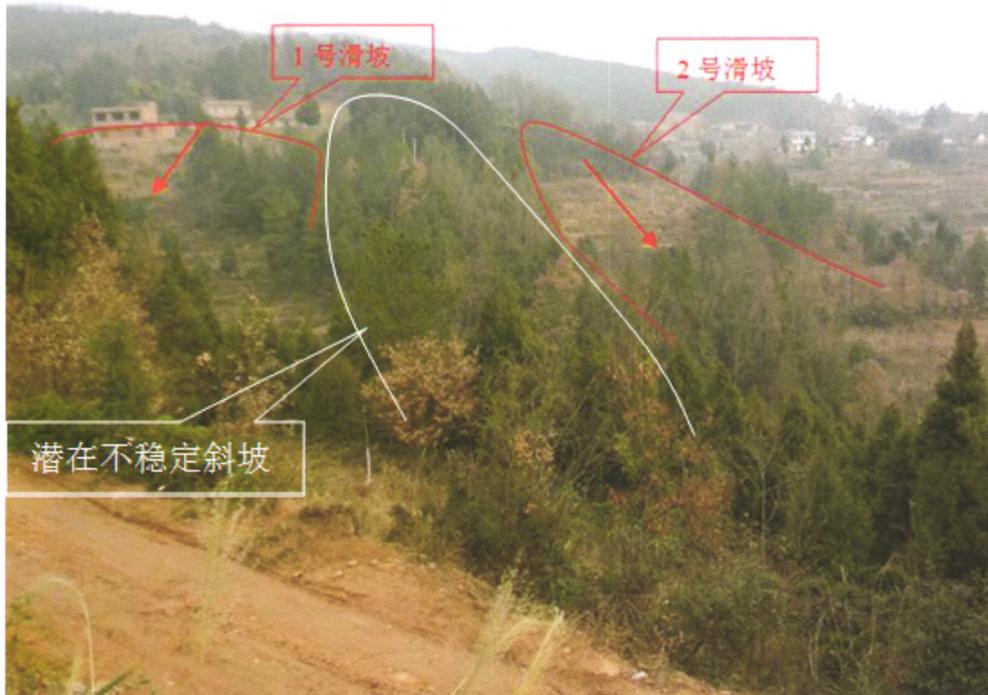
图1 陈家湾滑坡全貌图^[1]

陈家湾滑坡位于四川省南江县沙河镇将营村三社, 处于北西—南东向两支沟之间, 前缘支沟汇流而形成上宽狭窄的收口地形, 平面形态呈现后大前小的“脚掌”形。滑坡在平面位置上以中间山梁为界分为 I 号、II 号滑坡及潜在不稳定斜坡, 其中, 中间山梁为潜在不稳定斜坡, 右侧为 I 号滑坡, 左侧为 II 号滑坡。见图 1、图 2。

I 号滑坡分布高程为 758~804 m, 主滑方向为 180°, 平面形态呈“圈椅”状, 长约 115 m, 宽约 62 m, 滑体平均厚约 10 m, 方量约为 7.1 万 m³, 属小型岩质滑坡。II 号滑坡分布高程为 725~810 m, 主滑方向为 180°, 平面形态呈长狭状, 长约 300 m, 宽约 55

m, 滑体平均厚约 4 m, 方量约为 6.6 万 m³, 属小型土质滑坡。潜在不稳定斜坡分布高程为 730~830 m, 垂直高差约 70 m, 斜坡方向为 175°, 平面形态呈上宽下窄形态, 斜坡上部为一缓平台, 中间坡度稍陡, 下部坡度平缓, 总长约 240 m, 平均宽约 35 m。

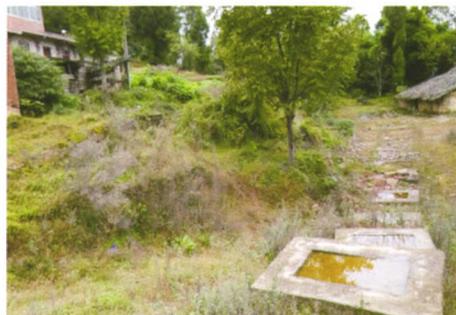
图8 抗滑桩现场照片

为掌握抗滑桩的实际效果, 在桩身设置测力点, 在滑坡体设置观测点。监测结果表明, 滑坡体没有出现复活现象, 处于稳定状态, 且桩身受力情况良好, 蠕变量小, 表明该施工方案是可行的。工程施工及运营期间, 现场未见不良情况, 说明施工质量满足设计要求, 治理工程达到了预期效果。图8为抗滑桩现场照片。
