房山区贾金路边坡稳定性评价与治理方法研究

摘要:公路是国家经济发展的主要载体,公路沿线的边坡稳定性评价及治理工作会成为今后很长一段时间的重点工作。本文以北京市房山区 G108 国道 K3+500~K4+720 路段 6 处危岩治理为工程背景,开展岩质边坡稳定性评价方法及治理措施研究。本文研究的重点是山体边坡是否稳定,同时选取最为有效的治理方案,为类似治理项目提供借鉴。

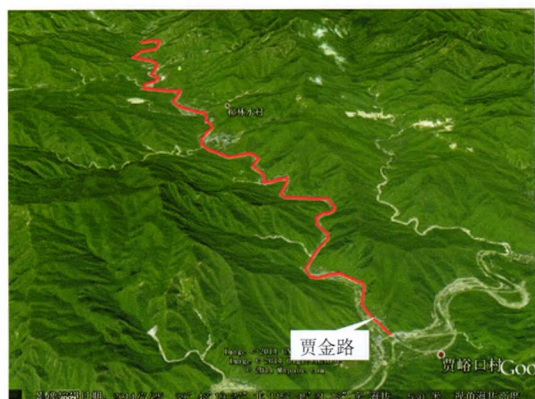
图2 贾金路地灾治理段区域卫星影像图

贾金路位于北京市西部山区贾峪口村北西大堰台沟谷内,总体呈北西、南东向展布(见图 2)。路两侧为中低山区,区域海拔高程为 320~920 m。地灾治理段大堰台沟谷区域海拔高程为 282~515 m。路两侧沿线冲沟较发育,沟两侧局部发育少量坡洪积台地。

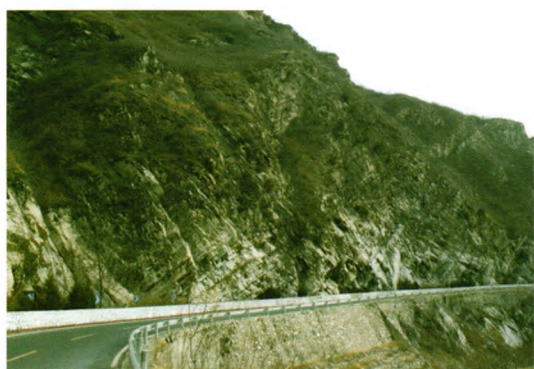
图3 贾金路地灾治理段区域地貌现状

贾金路地灾治理段区域地形地貌现状见图 3、图 4。

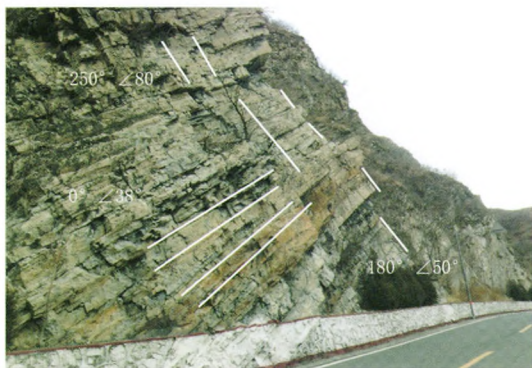
该段边坡坡长 55 m, 高约 18~25 m。边坡坡向为  $230^{\circ}/71^{\circ}$ , 岩层产状为  $0^{\circ}/38^{\circ}$ 。岩体结构面发育, 岩体破碎, 边坡岩体结构为层状结构, 岩层厚度约为 0.1~0.3 m, 坡体局部有植被覆盖(图 10)。主要发育两组裂隙, 一组产状为  $180^{\circ}/50^{\circ}$ , 波状粗糙, 张开 0.7~1 cm。另一组产状为  $250^{\circ}/80^{\circ}$ , 平直粗糙, 闭合。

图 10 K4+435~490 段边坡结构图

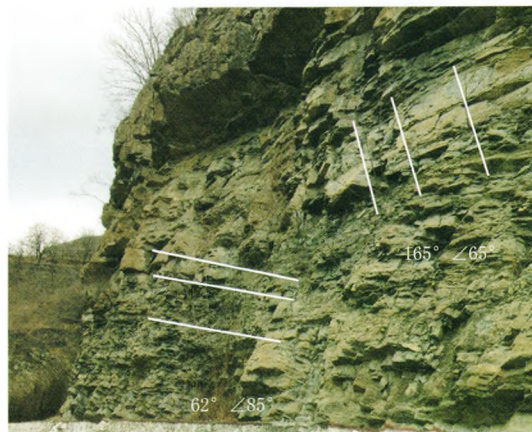
该段边坡坡长 15 m, 高约 20 m。边坡坡向为  $195^{\circ}/75^{\circ}$ , 岩层产状为  $5^{\circ}/45^{\circ}$ 。下部岩体结构破碎, 坡面中等风化, 主要发育两组裂隙, 一组产状为  $165^{\circ}/65^{\circ}$ , 波状粗糙, 中等风化。另一组产状为  $62^{\circ}/85^{\circ}$ , 波状延伸, 裂面粗糙(图 12)。

图 12 K4+555~570 段边坡结构图

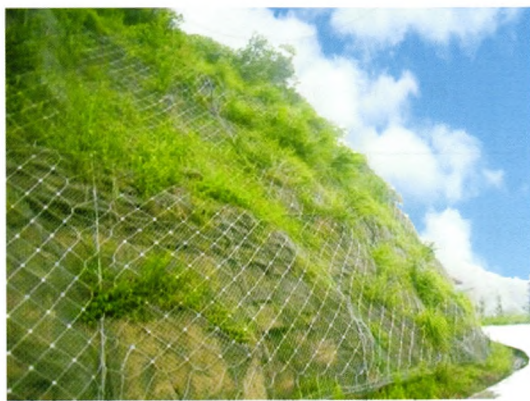
经过设计详细计算后,施工现场按照设计方案进行边坡治理,治理后边坡稳定性得到显著改善,该段公路恢复畅通,治理效果良好(参见图18)。

图18 治理区域现场工况图
