# 珠江特大桥承台基坑突涌事故处理降水设计与施工

**摘要:** 珠江一特大桥主墩位于珠江水域中, 承台基坑施工采用锁口钢管桩围堰围护, C30 水下混凝土封底。封底完成后进行围堰内排水时, 基底承压水击穿了封底混凝土, 造成了基底突涌事件。对比在围堰内降水和在围堰外降水两种方案后, 决定采用围堰外降水的方法, 将承压水位降至封底顶面以下。该方案工期短、费用低, 开创了在珠江内降底承压水的先例, 成功处理了围堰封底失败的事故, 确保了承台的顺利施工。实践证明在深水中降承压水是可行的, 降水是保证承台基坑安全的重要手段之一, 为类似工程提供了宝贵的经验。

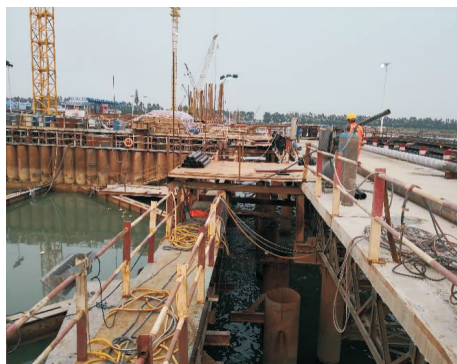
图3 突涌发生后围堰内回灌水

围堰封底完成后,依次抽水至第二、三道支撑以下安装第二、三道支撑。在第三道内支撑安装完成后,于2018年3月9日夜班开始进行围堰内抽水,3月10日基底露出后巡查时发现围堰底大里程上游侧2号与3号锁口钢管桩之间出现突涌,现场立即组织人员查看,并向围堰内回灌水以保持基底处于静水状态。

3月11日潜水工对突涌位置进行集中清理,3月13日孔洞清理完成,3月14日对孔洞位置进行

拔球封底。拔球封底后对突涌位置利用水泥浆-水玻璃双液浆进行加固,3月23日加固完成,16:00开始抽水作业,3月24日8:00抽水到位,现场进行摸查,发现8-9号桩基之间又发生突涌,立即再次向围堰内回灌水(见图3)。

突涌事故反复发生的本质原因是承压水位过高,击穿了上部相对隔水层和封底混凝土薄弱处,故本次事故处理的关键是将承压水位降到封底混凝土顶标高以下0.5 m(-11.9 m)。

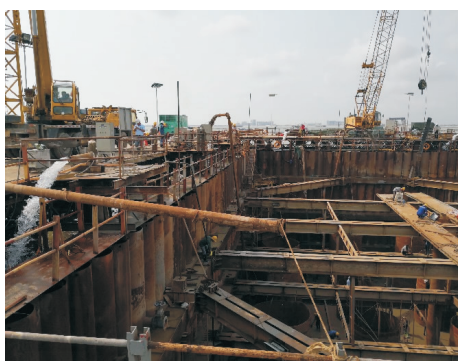
图6 承压水位降至封底顶面以下后围堰内排水

封底混凝土处理完成后,在控制承压水位低于封底顶面的条件下,进行了围堰内排水,基底稳定,没有发生新的事故,见图 6、图 7。后期承台浇筑过程中,始终保持承压水位低于作业面,顺利完成了承台施工。
